# Asbestinventarisat attest

Koning Boudewijnstraat 29, 3940 Hechtel-Eksel

Attestnummer : **20250817-000009.000**

Uitgegeven op : **17.08.2025**

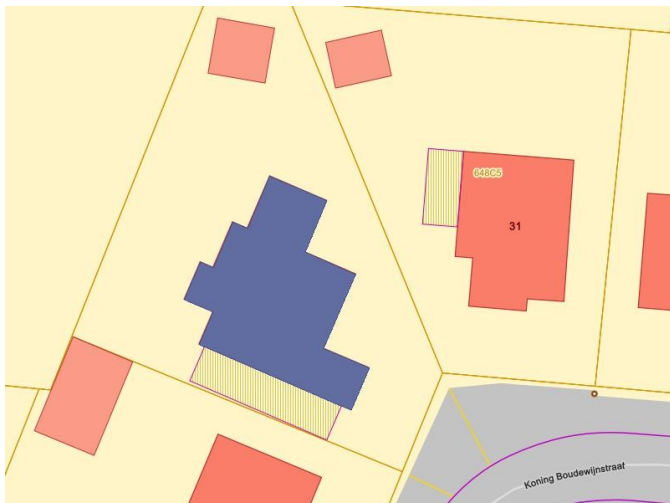
## Zone 1: Woning

Tijdens de inspectie vastgesteld:

- 0 Asbestmaterialen
- 0 Beperkingen
- 0 Uitsluitingen
- 0 Roerende goederen
- 0 Puin, steenslag, (water)bodem
- 4 Adviezen
- 2 Geen asbest

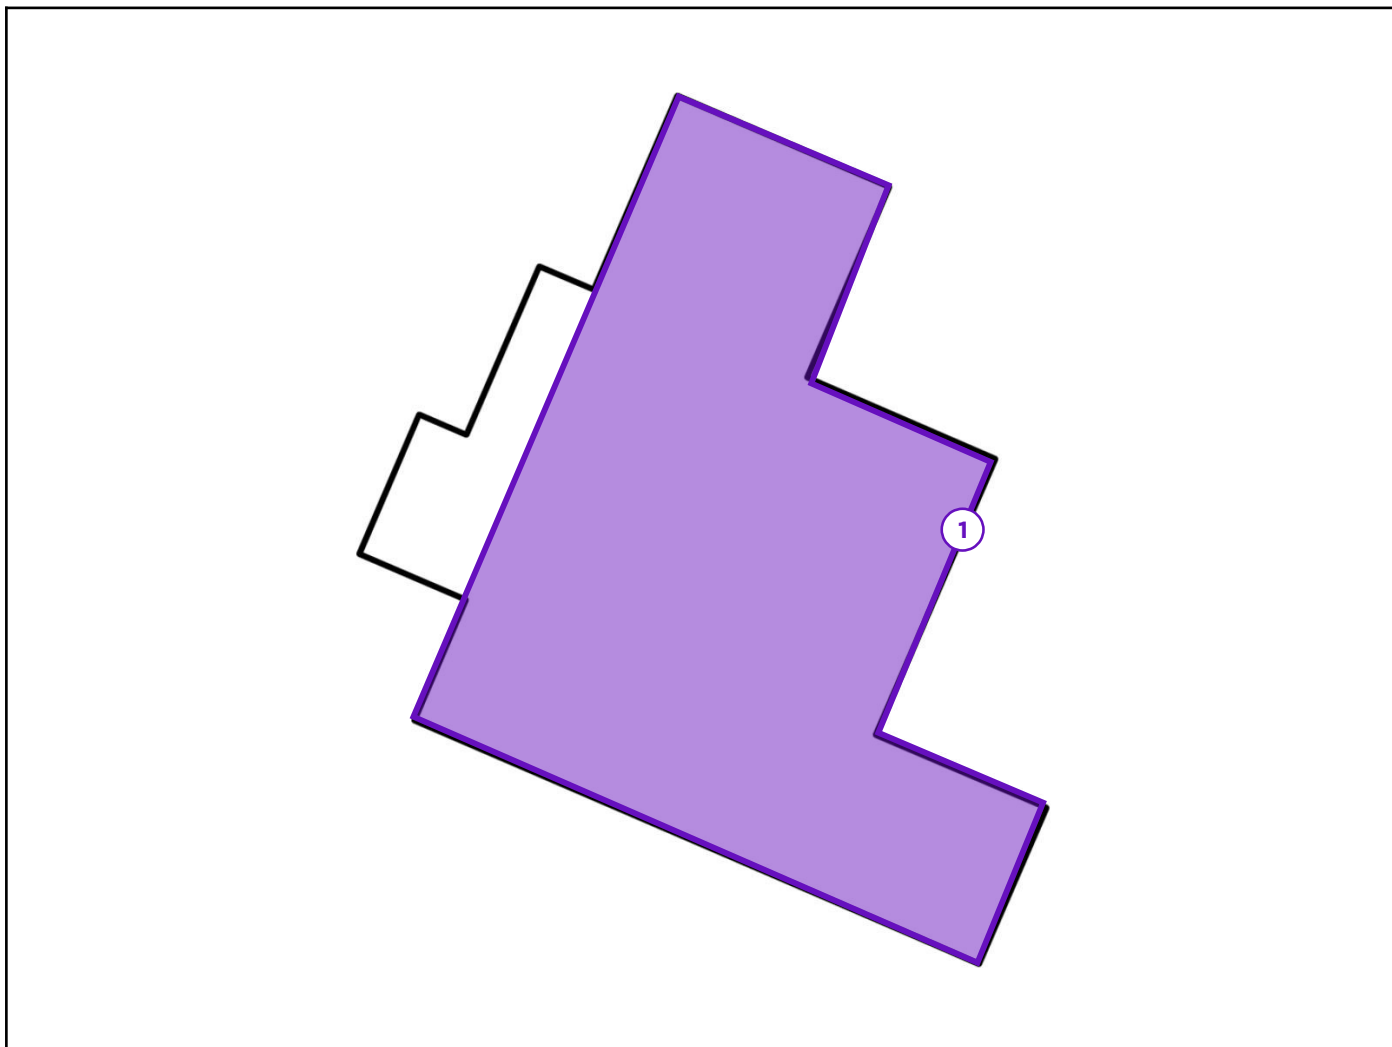
## Plan 1.4: dak

| Beschrijving | Type | Actie |
|---|---|---|
| 1. Onderdak | Advies | - |
