# Asbestinventarisatietest

Kanaalstraat 188, 3970 Leopoldsburg

Referentie: 20250822-000110.000  
Datum: 22.08.2025  
Validiteit: 22.08.2035

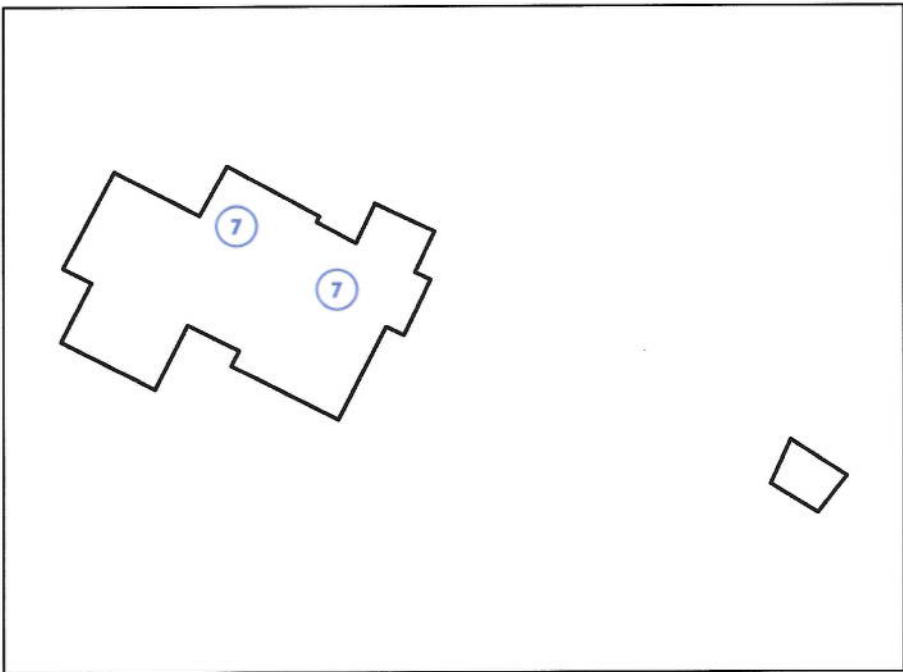
Plan 1.1: Inspectiegebied I Woning I Tuinhuis

| Beschrijving | Type | Actie |
|---|---|---|
| 7. Binnenkant van de schouw(en) niet inspecteerbaar | Beperking | - |

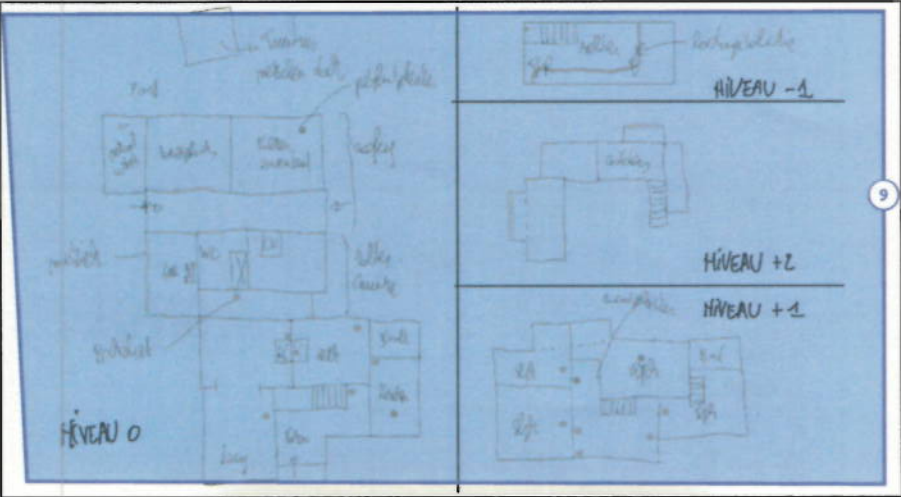
Plan 1.3: 1 | Niet-destructief en geen aanvullend onderzoek

| Beschrijving | Type | Actie |
|---|---|---|
| 9. Niet-destructief en geen aanvullend onderzoek | Advies | - |

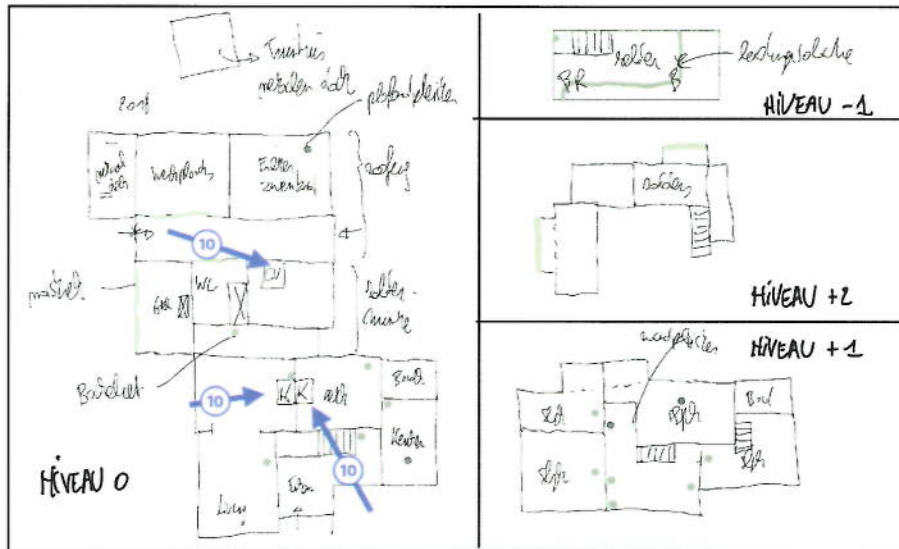
## Plan 1.4: 2 | Inspectiegebied | Overzicht

| Beschrijving | Type | Actie |
|---|---|---|
| 10. Onderdelen en uitrusting van de ruimteverwarming | Advies | - |

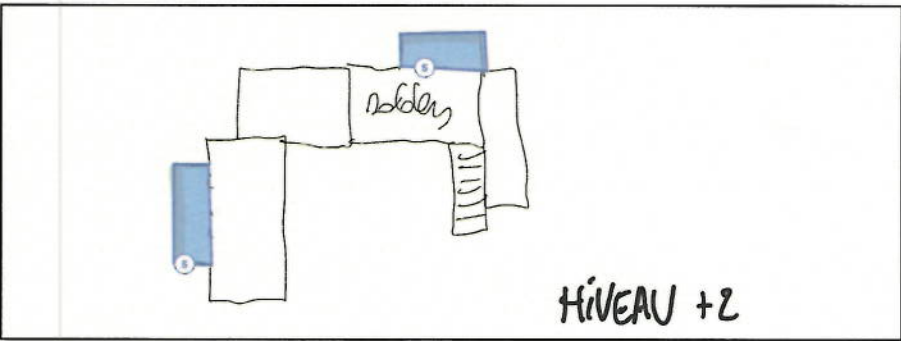
Plan 1.7: 5 | Inspectiegebied | Niveau +2

| Beschrijving | Type | Actie |
|---|---|---|
| 5. Plat dak Beperking Buiten bereik voor inspectie opbouw plat dak | Beperking | - |
