# Asbestinventarisatetest

Sparrenstraat 42, 3970 Leopoldsburg

Attestnummer : 20260119-000199.000

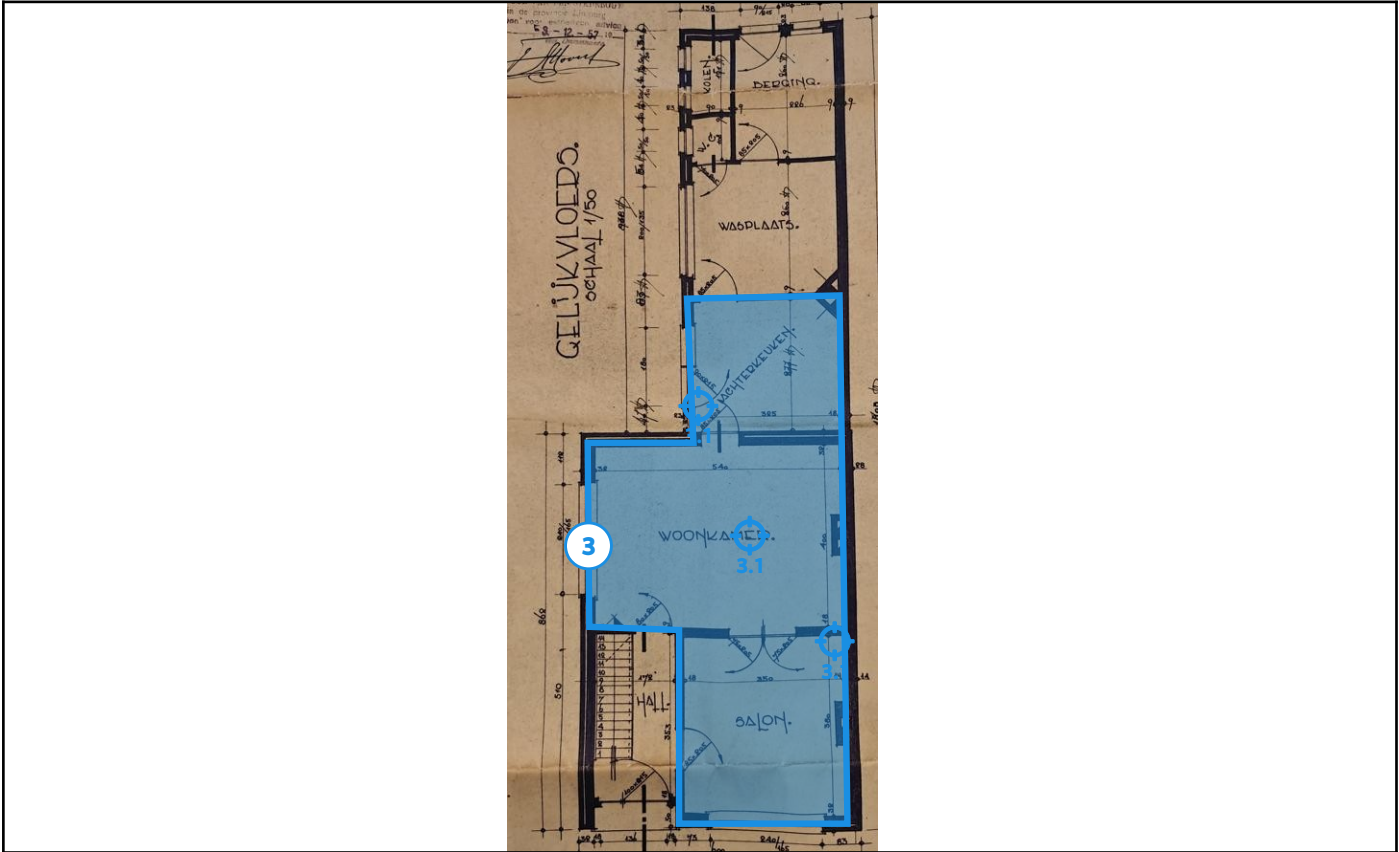
# Plan 1.1: gelijkvloers

| Beschrijving | Type | Actie |
|---|---|---|
| 3.1 Code: 3970SPA42-P1 | Mengmonster | - |

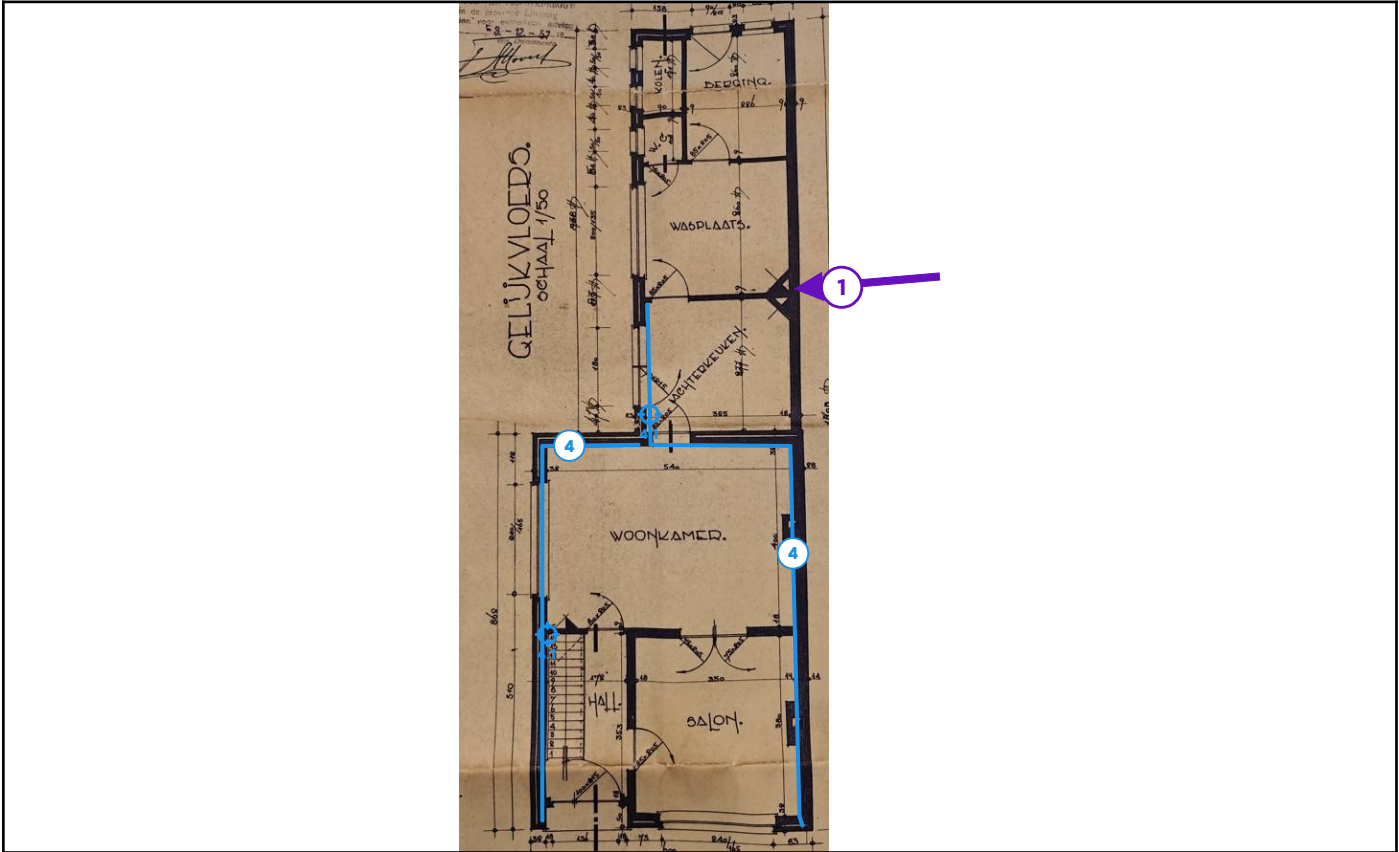
# Plan 1.2: gelijkvloers kopie

| Beschrijving | Type | Actie |
|---|---|---|
| 4.1 Code: 3970SPA42-M1 | Mengmonster | - |

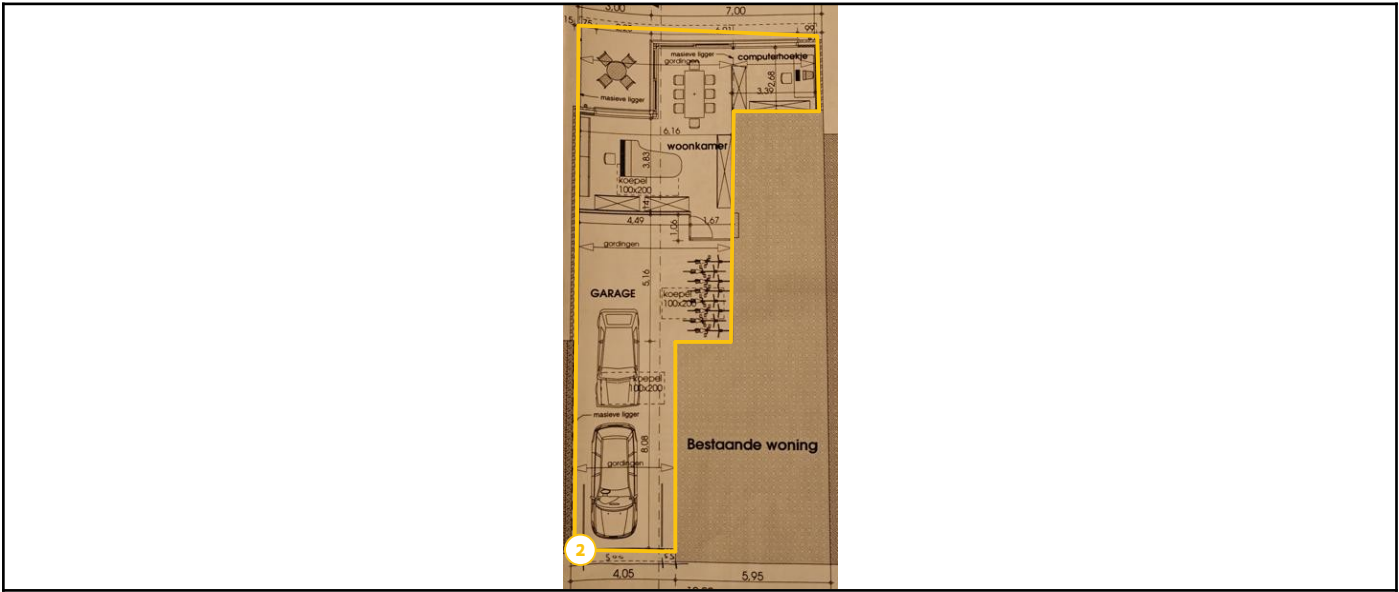
# Plan 1.3: grondplan nieuwbouw gelijkvloers

| Beschrijving | Type | Actie |
|---|---|---|
| 2. bijbouw garage en woonst | Uitsluiting | - |

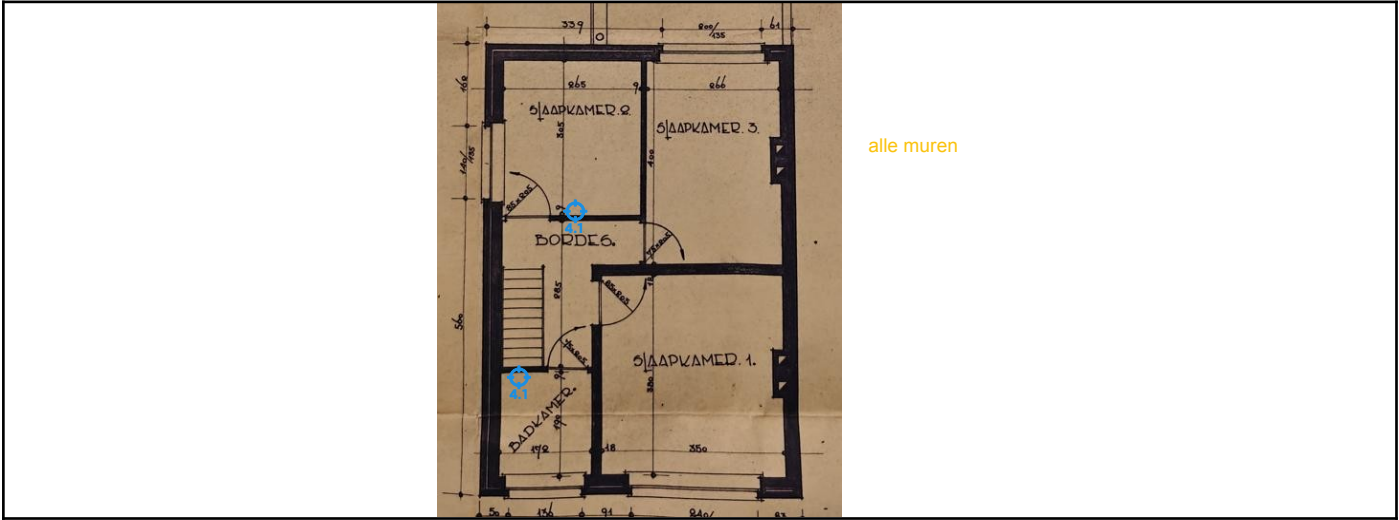
# Plan 1.4: verdieping

| Beschrijving | Type | Actie |
|---|---|---|
| 4.1 Code: 3970SPA42-M1 | Mengmonster | - |
