# Asbestinventarisatetest

Kloosterstraat 126, 3920 Lommel

Attestnummer : 20260128-000135.000

Uitgegeven op : 28.01.2026

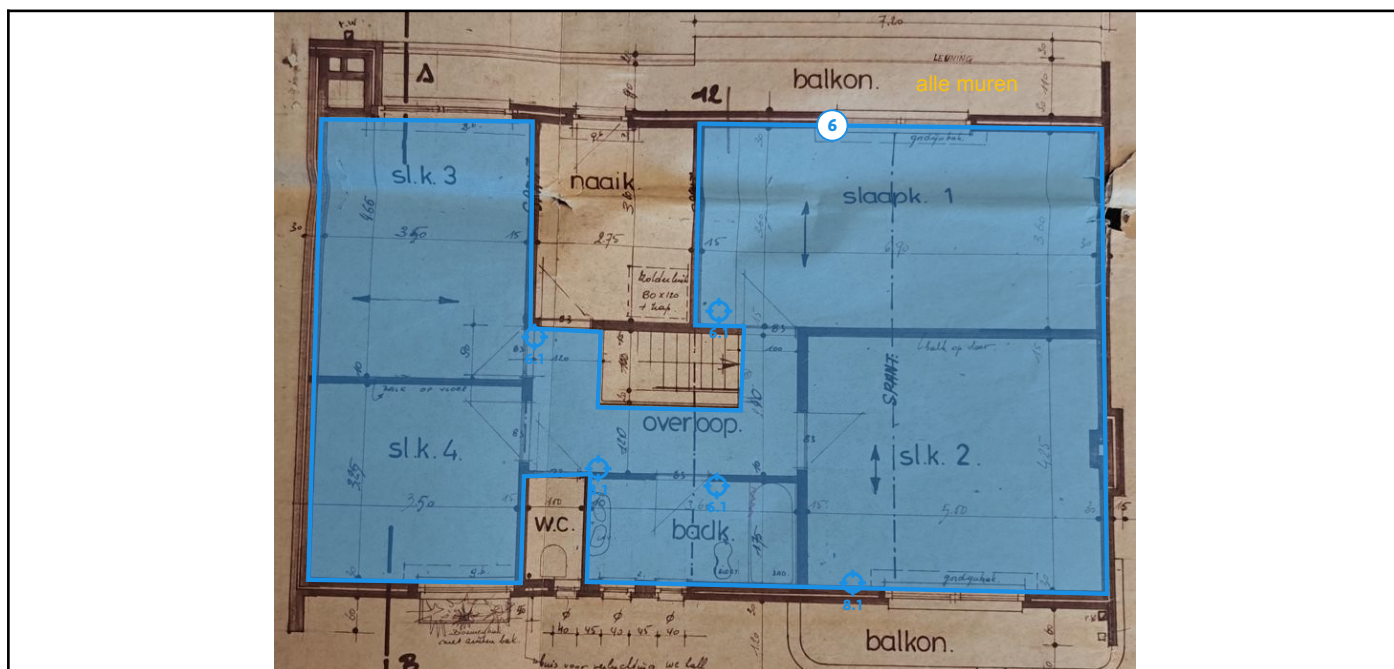
## Plan 1.2: verdieping

Beschrijving	Type	Actie
6. Pleisterwerk plafonds	Geen asbest	-
6.1 Code: 3920KLO126-P1	Mengmonster	-
8. Pleisterwerk muren	Geen asbest	-
8.1 Code: 3920KLO126-M1	Mengmonster	-

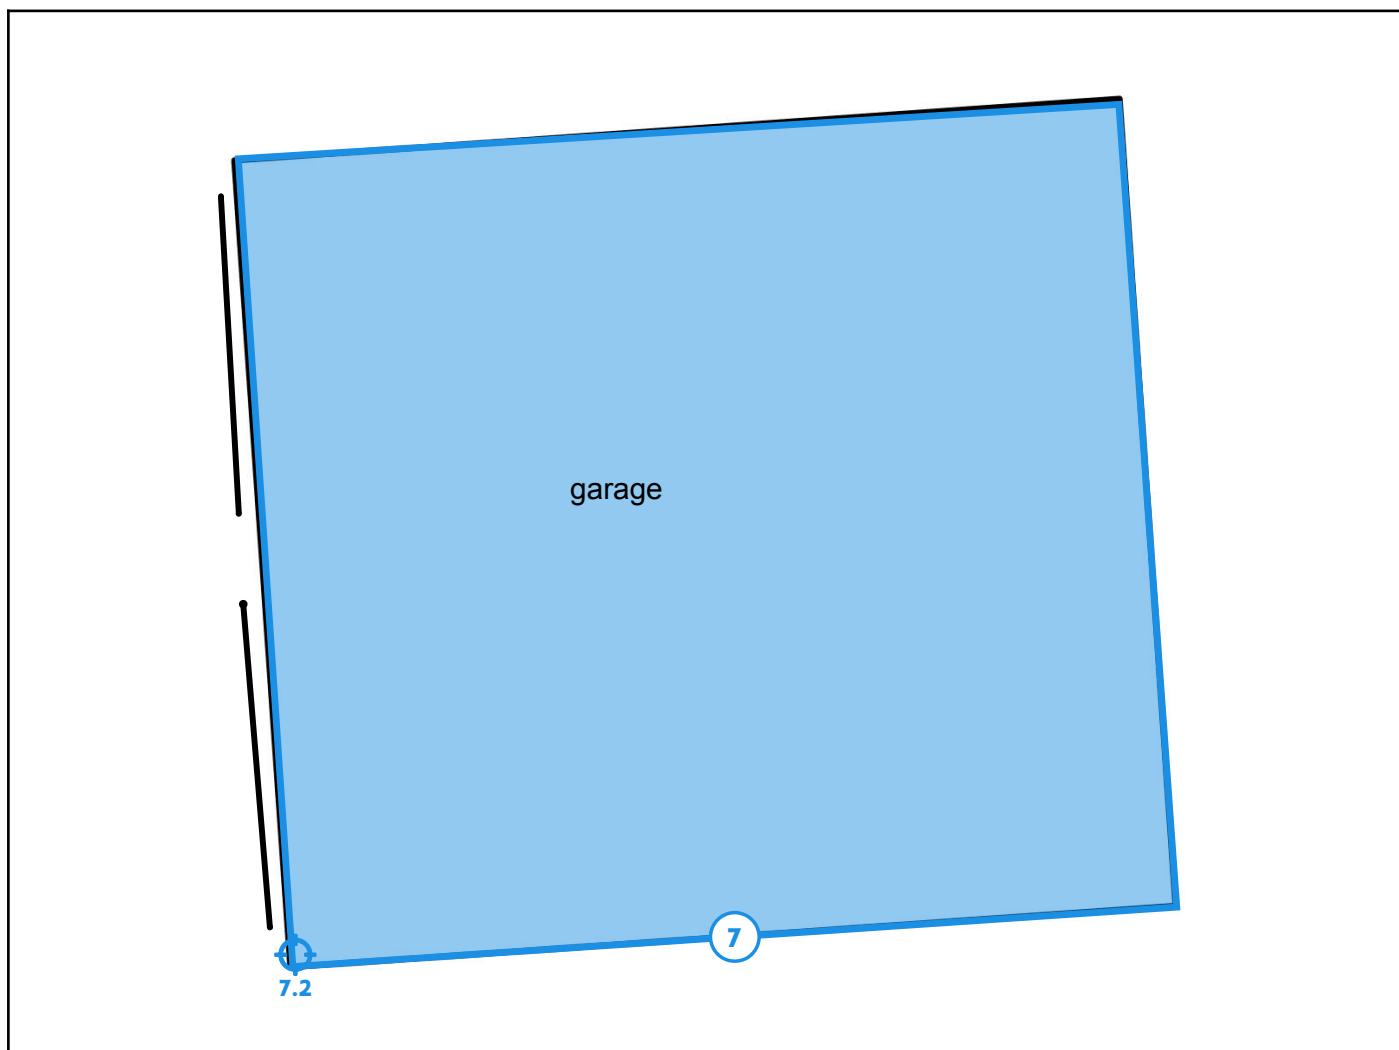
## Plan 2.1: garage plan

Beschrijving	Type	Actie
7. Roofing	Geen asbest	-
7.2 Code: 3920KLO126-R2	Puntmonster	-
