Asbestinventarisatetest

Englebert Adanglaan 68, 3970 Leopoldsburg

Attestnummer : 20260222-000060.000

Uitgegeven op : 22.02.2026

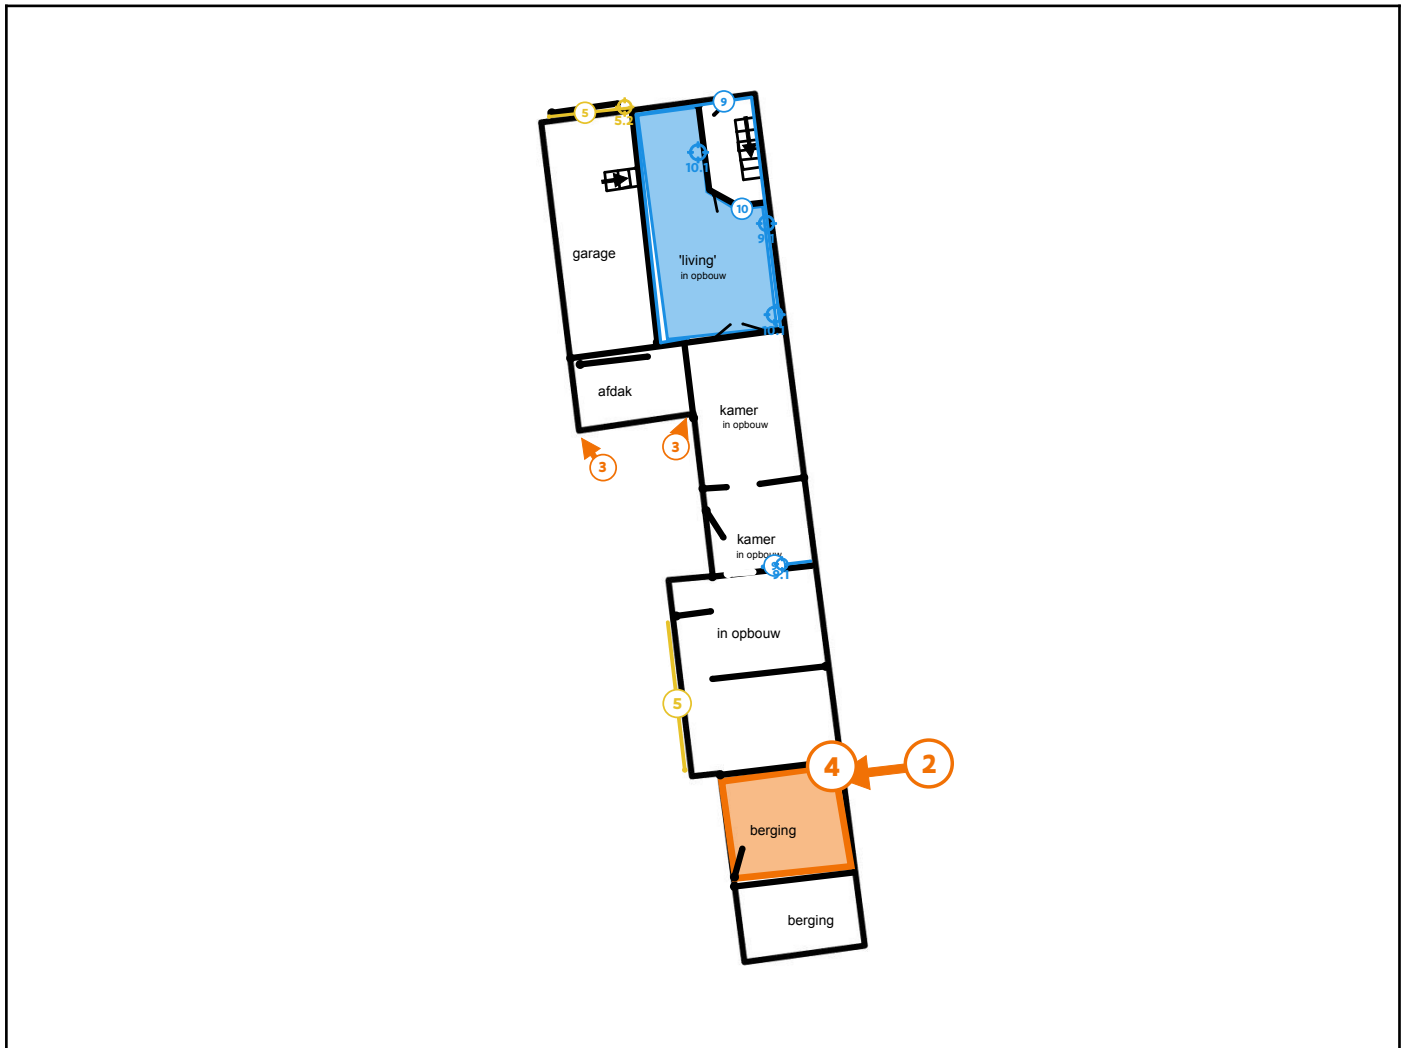
Plan 1.1: gelijkvloers

Beschrijving	Type	Actie
2. AC Schouwbus	Asbestmateriaal	Verwijderen
3. Verloren bekisting	Asbestmateriaal	Maatregelen nemen
4. Onderdak type Menuiserite	Asbestmateriaal	Maatregelen nemen
5. Mastiek	Asbestmateriaal	Zorgvuldig beheren
5.2 Code: 3970ENA68-Ma2	Puntmonster	-
9. Pleisterwerk muren	Geen asbest	-
9.1 Code: 3970ENA68-M1	Mengmonster	-

10. Pleisterwerk plafonds	Geen asbest	-
10.1 Code: 3970ENA68-P1	Mengmonster	-

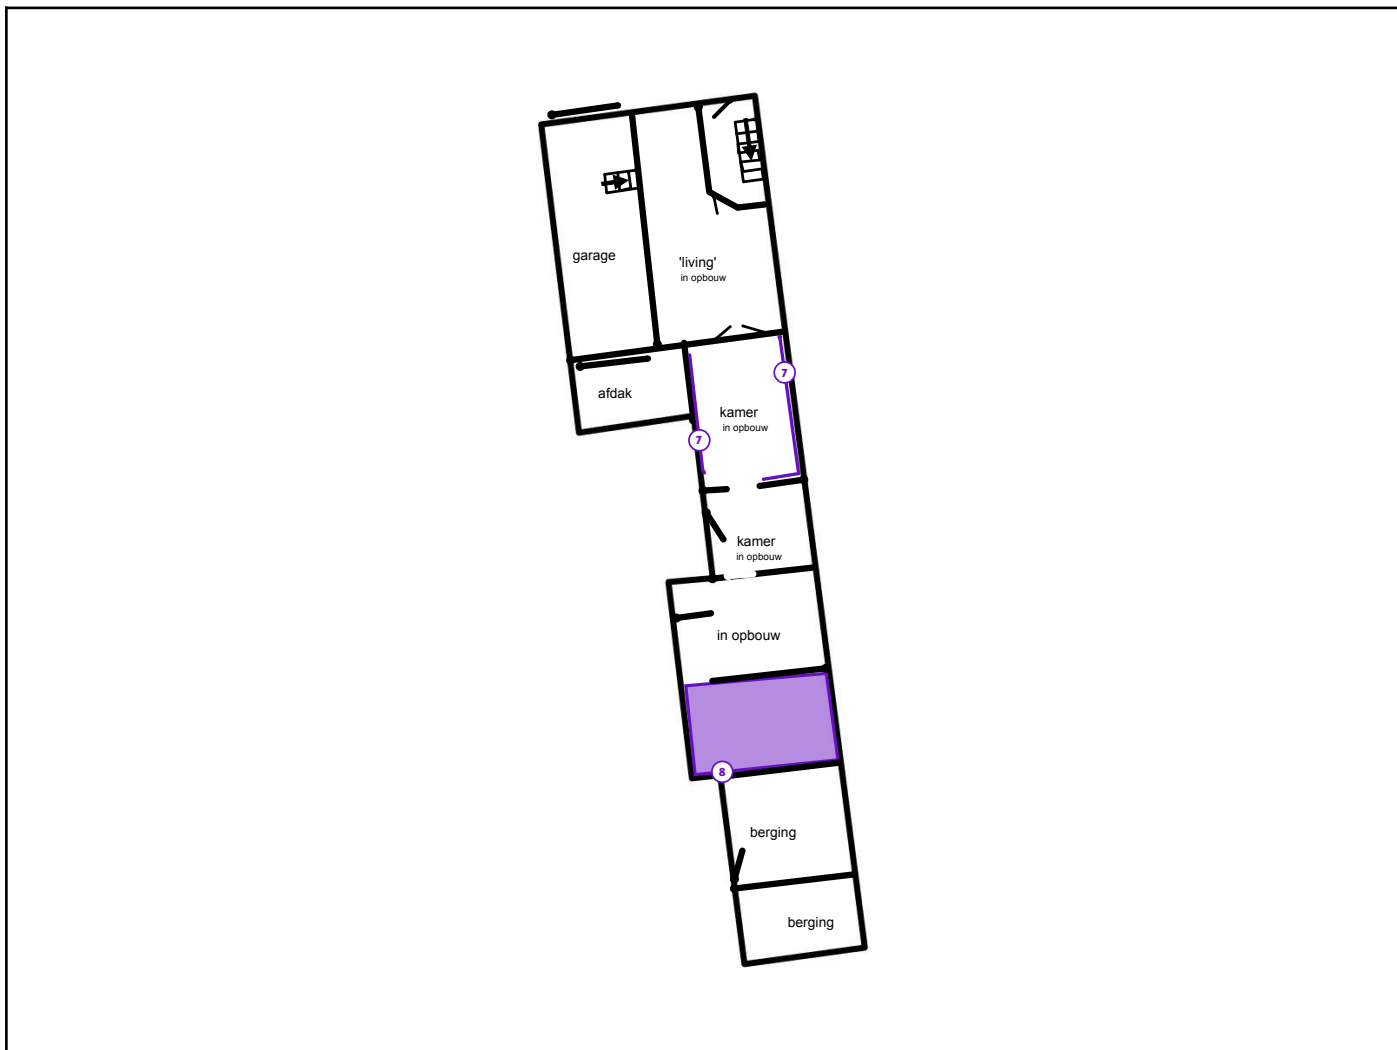
Plan 1.2: gelijkvloers kopie

Beschrijving	Type	Actie
7. tegellijn badkamer/keuken	Advies	-
8. linoleum vloerbedekking	Advies	-

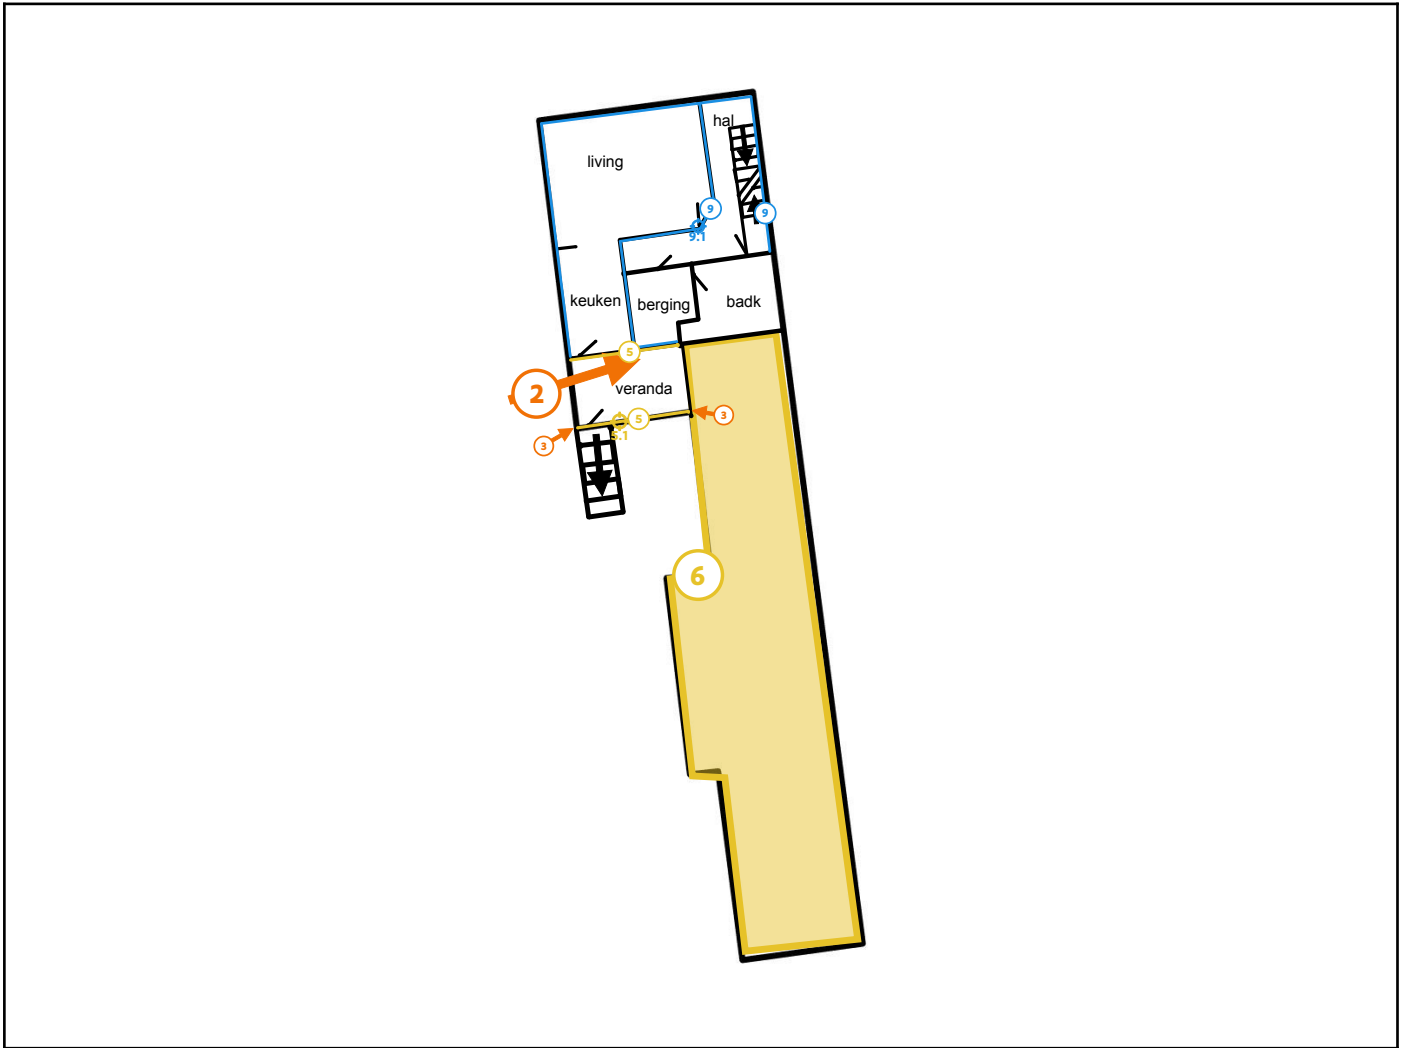
Plan 1.3: eerste verdieping

Beschrijving	Type	Actie
2. AC Schouwbus	Asbestmateriaal	Verwijderen
3. Verloren bekisting	Asbestmateriaal	Maatregelen nemen
5. Mastiek	Asbestmateriaal	Zorgvuldig beheren
5.1 Code: 3970ENA68-Ma1	Puntmonster	-
6. Roofing	Asbestmateriaal	Zorgvuldig beheren
9. Pleisterwerk muren	Geen asbest	-
9.1 Code: 3970ENA68-M1	Mengmonster	-

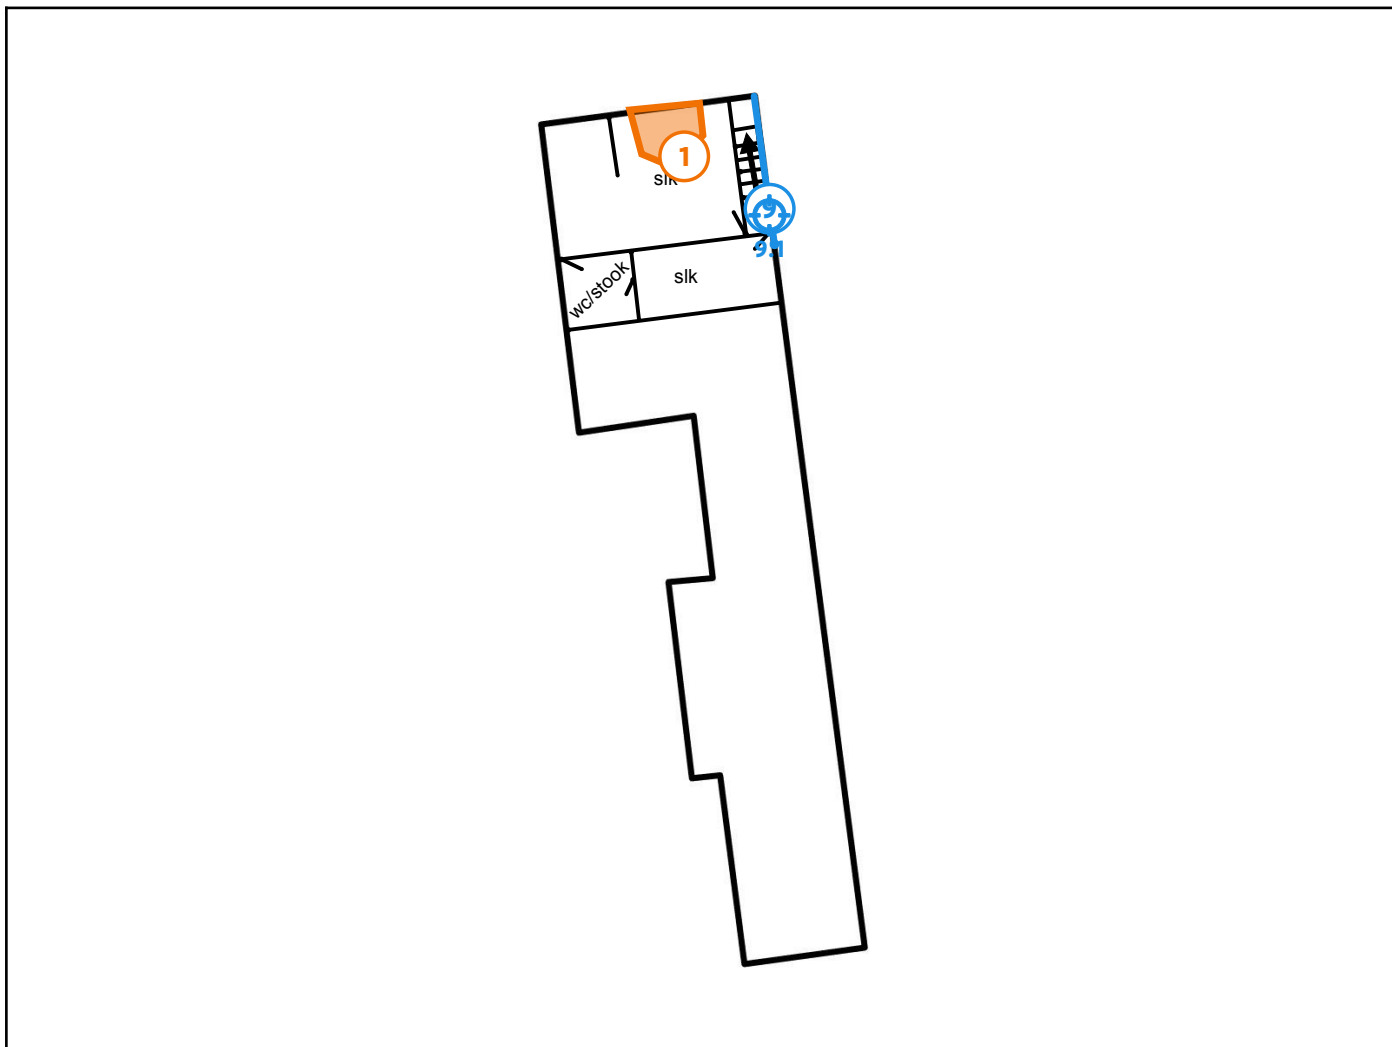
Plan 1.4: tweede verdieping

Beschrijving	Type	Actie
1. Ieën aan dakkapel	Asbestmateriaal	Verwijderen
9. Pleisterwerk muren	Geen asbest	-
9.1 Code: 3970ENA68-M1	Mengmonster	-

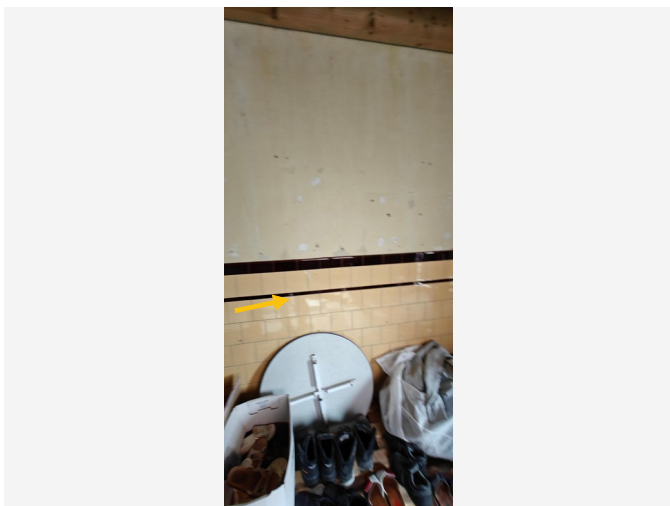
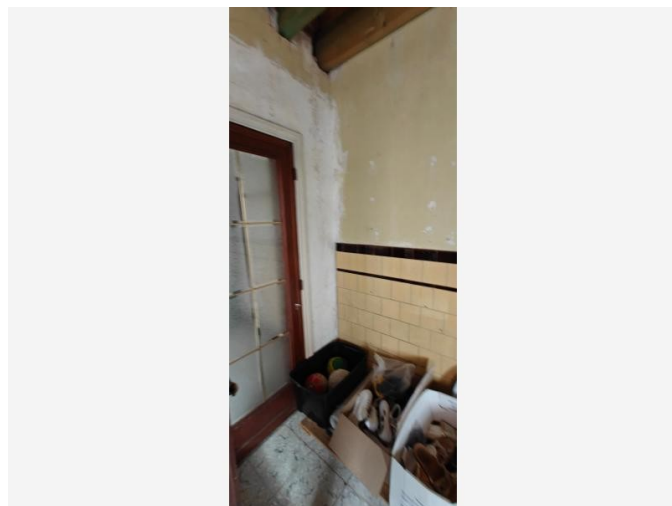
Informatie over een niet-asbestverdacht materiaal

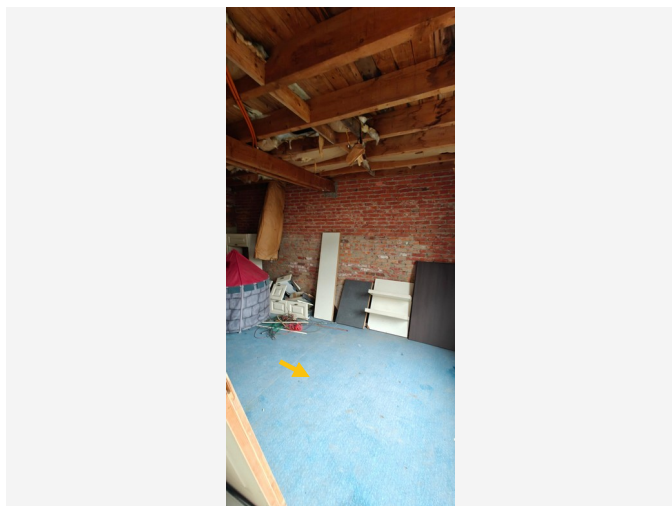
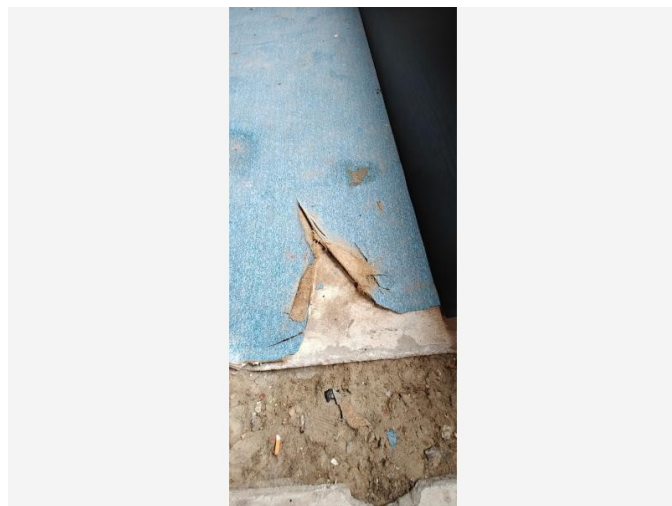
Informatie over een niet-asbestverdacht materiaal
