Asbestinventarisatetest

Knapenhoef 29, 3920 Lommel

Attestnummer : 20250812-000181.000

Asbestveilig (maar niet asbestvrij)

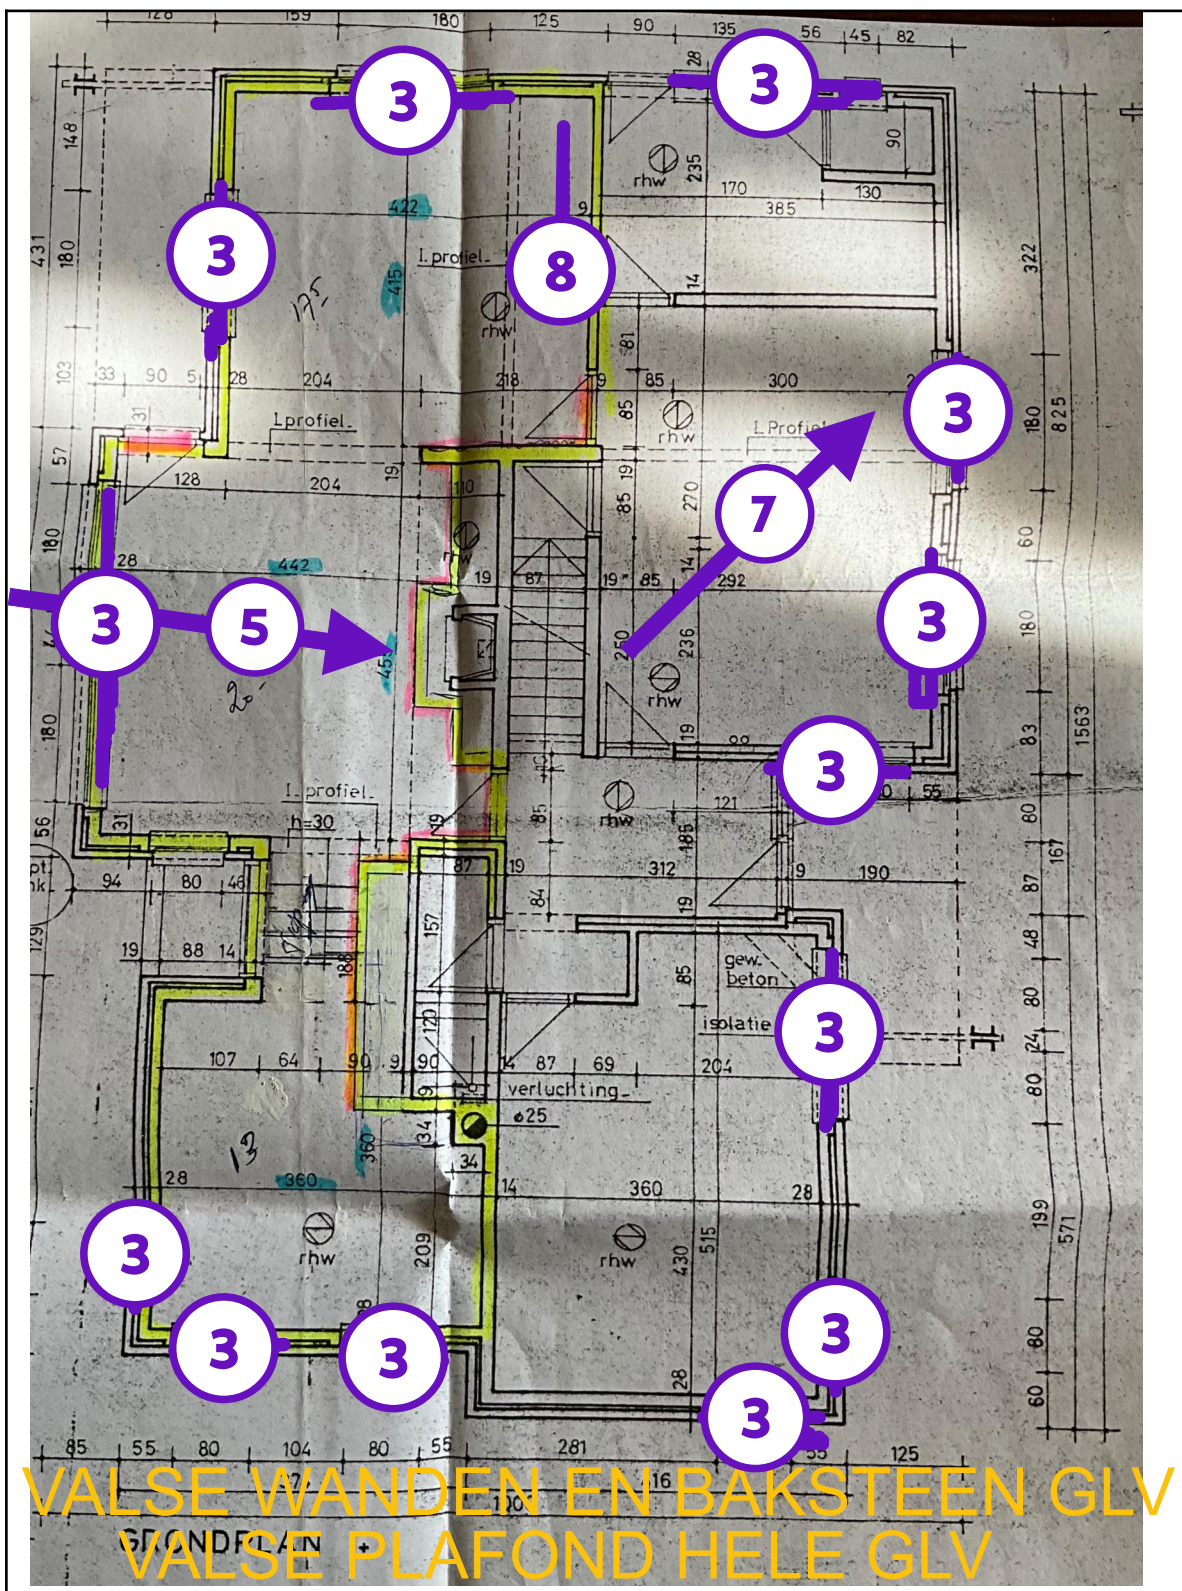
Plan 1.2: Gelijkvloers

3. Kit: niet verdacht (visueel vastgesteld)	Advies	-
4. Valse wanden	Advies	-
5. Kachelkoord (visueel niet verdacht)	Advies	-
6. Valse plafonds	Advies	-
7. Ontdreuningsplaat spoelbak: niet verdacht	Advies	-
8. Radiator - woonkamer	Advies	-

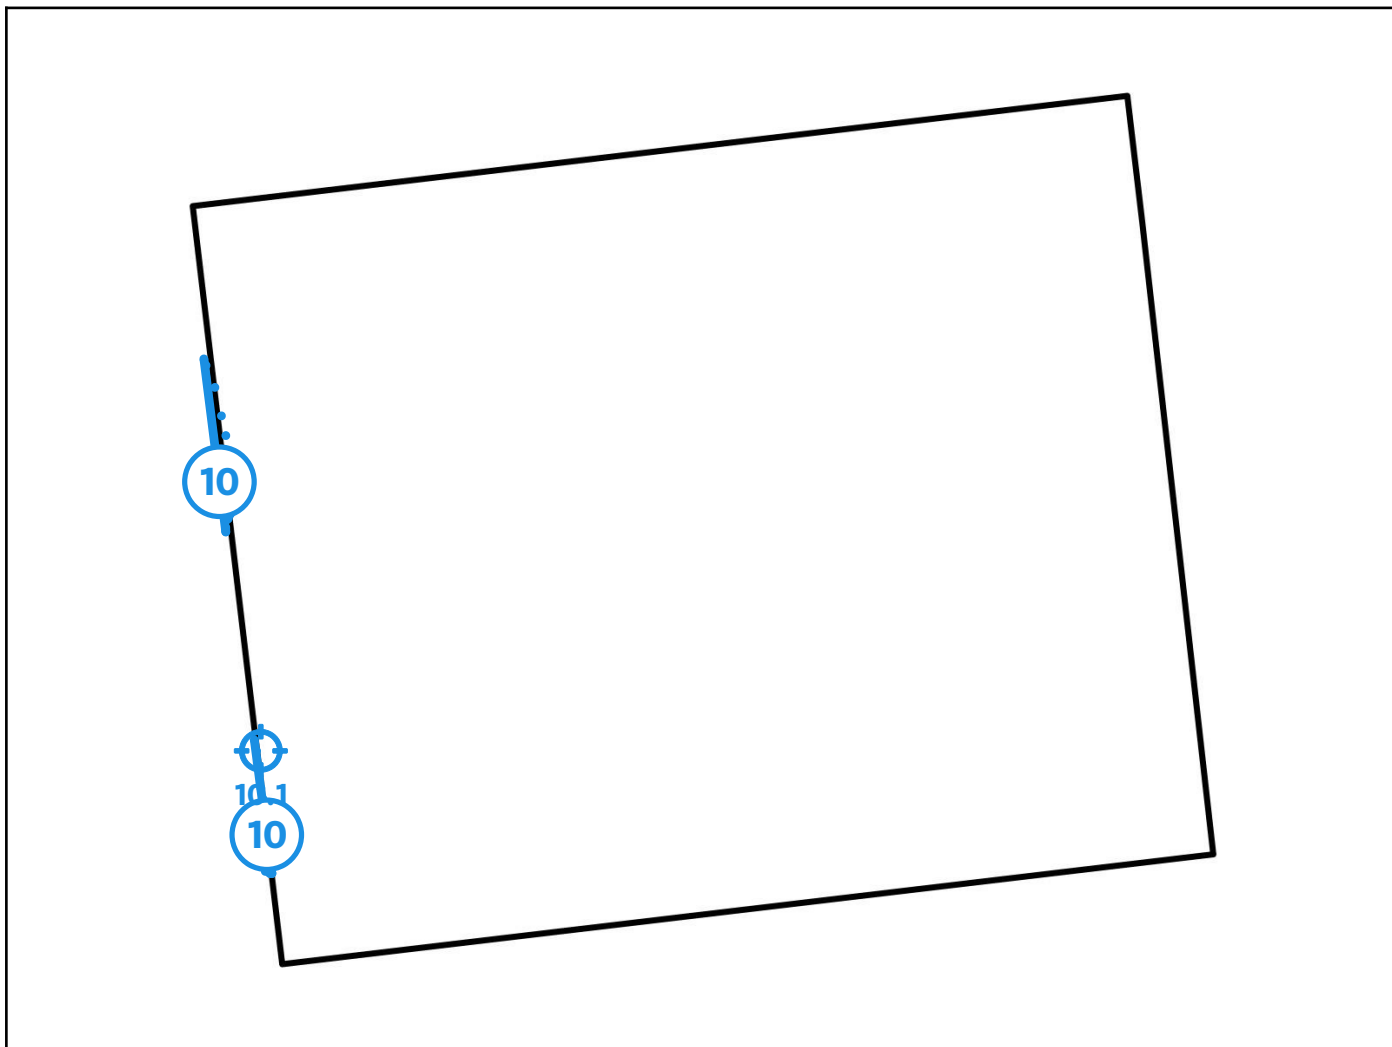
Plan 3.1: Garage plan

Beschrijving	Type	Actie
10. Stopverf (staalname) - garage	Geen asbest	-
10.1 Code: 3	Puntmonster	-
