Asbestinventarisatetest

Kerkplein 13F, 3920 Lommel

Attestnummer : 20260320-000146.000

Uitgegeven op : 20.03.2026

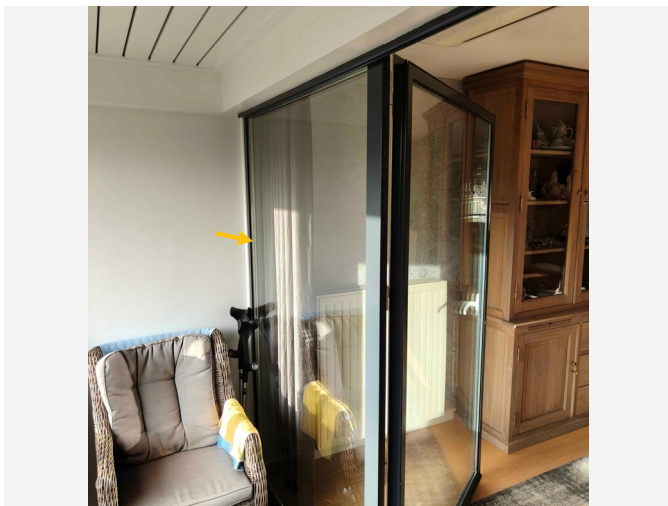
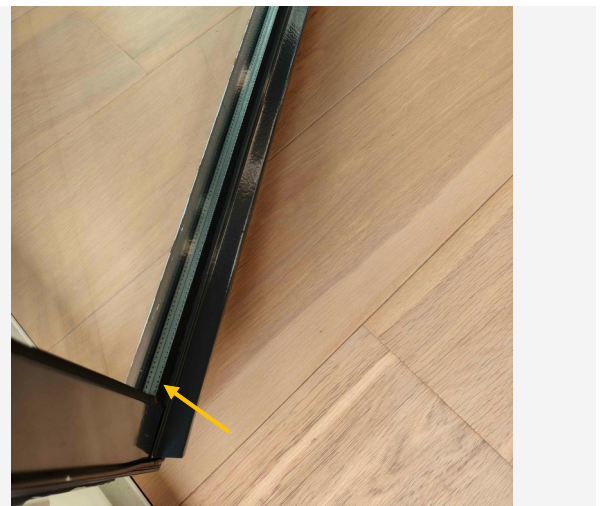
Beschrijving	Notitie	Terug te vinden op plannen
Fiche 6: Kit aan de ramen	De kit aan de ramen is niet asbestverdacht.	-
Fiche 7: CV-ketel (niet verdacht)	De CV-ketel (dichtingen, isolerend materiaal) is niet asbestverdacht.	Plan 1.1: GLV Plan 1.3: Verdieping
