# Asbestinventarisatetest

Hospitaalstraat 6, 3970 Leopoldsburg

Attestnummer : 20240731-000337.000

Uitgegeven op : 31.07.2024

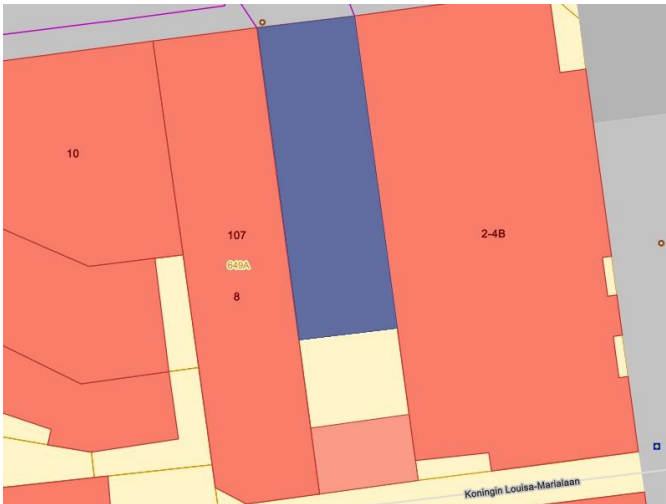
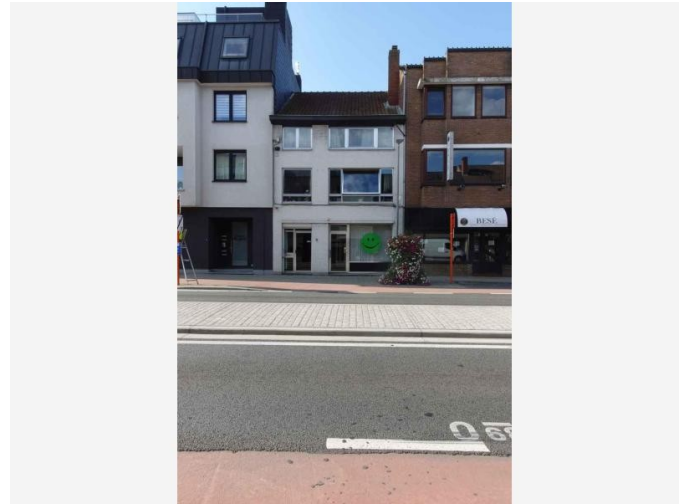
# Zone 1: Hoofdgebouw

**3 Asbestmaterialen**

Beschrijving	Type	Actie
1. AC Schouwbus	Asbestmateriaal	<a href="#">Verwijderen</a>

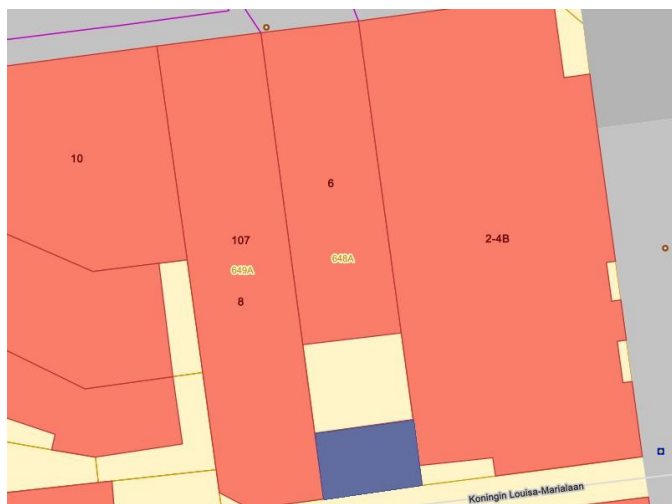
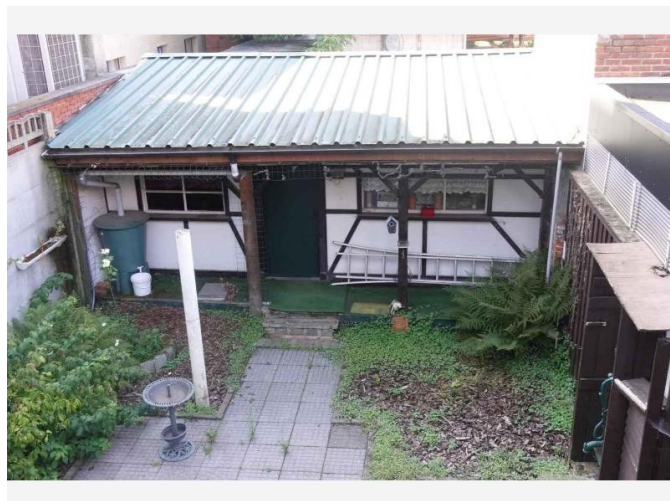
## Zone 2: Bijgebouw

**2 Asbestmaterialen**
