# Asbestinventarisatetest

Sparrenstraat 19, 3970 Leopoldsburg

Attestnummer : 20260418-000109.000

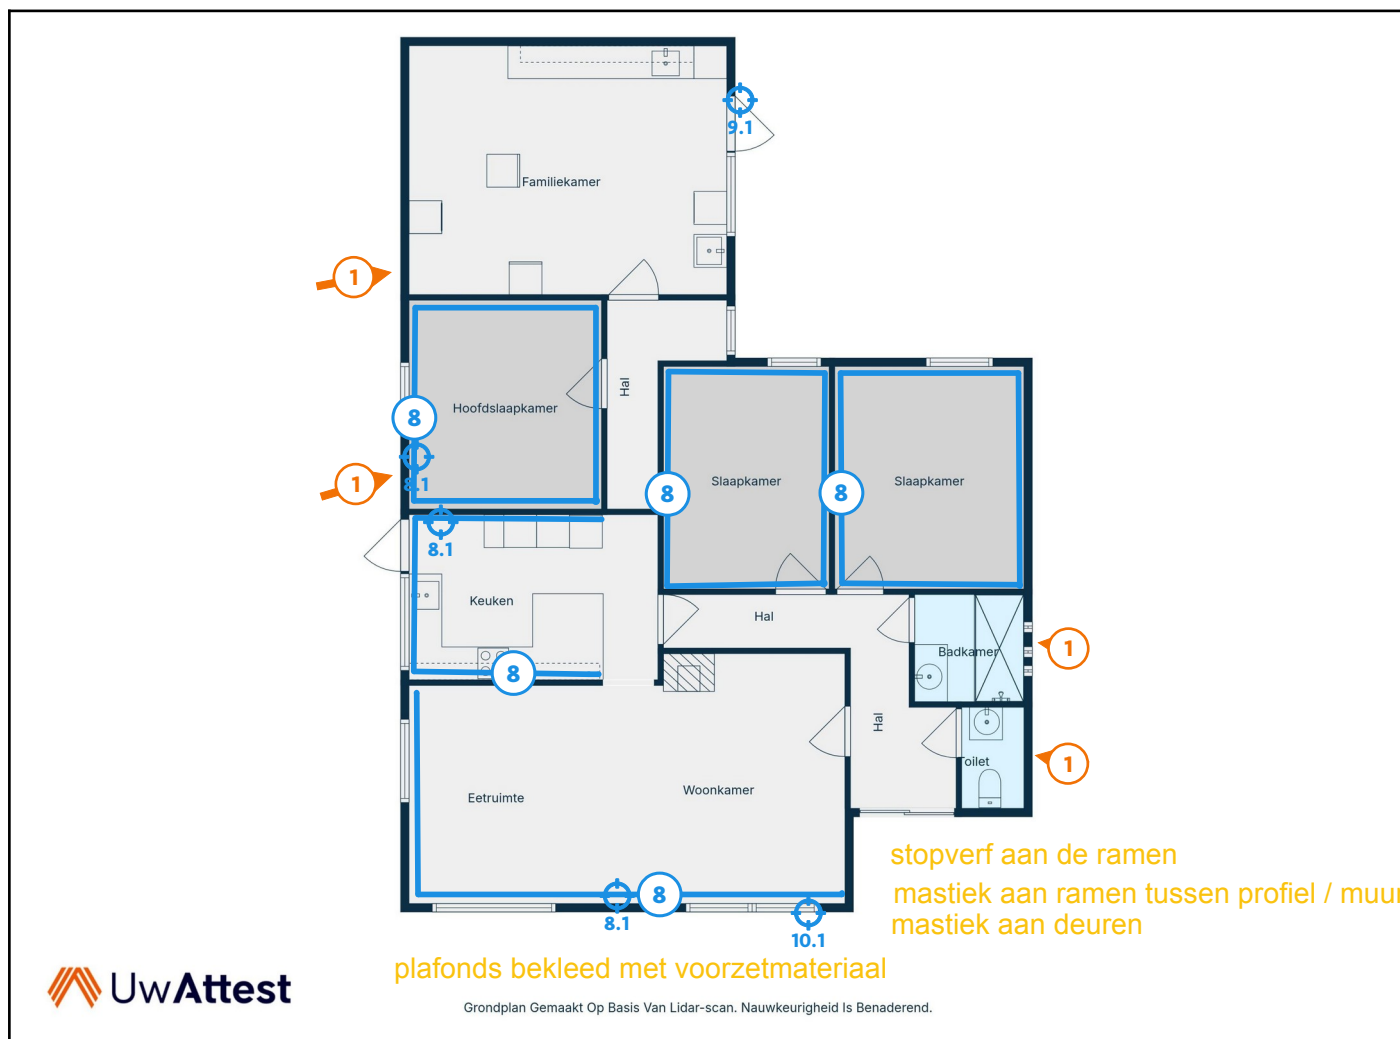
# Plan 1.1: Gelijkvloers

Beschrijving	Type	Actie
1. Verluchtingsbuis	Asbestmateriaal	<b>Verwijderen</b>
6. Plafonds bestaande uit voorzetpanelen	Advies	-
8. Pleisterwerk wanden	Geen asbest	-
8.1 Code: Pleister muur	Mengmonster	-
9. Mastiek tussen muur - profiel	Geen asbest	-
9.1 Code: Mastiek	Puntmonster	-
10. Stopverf	Geen asbest	-

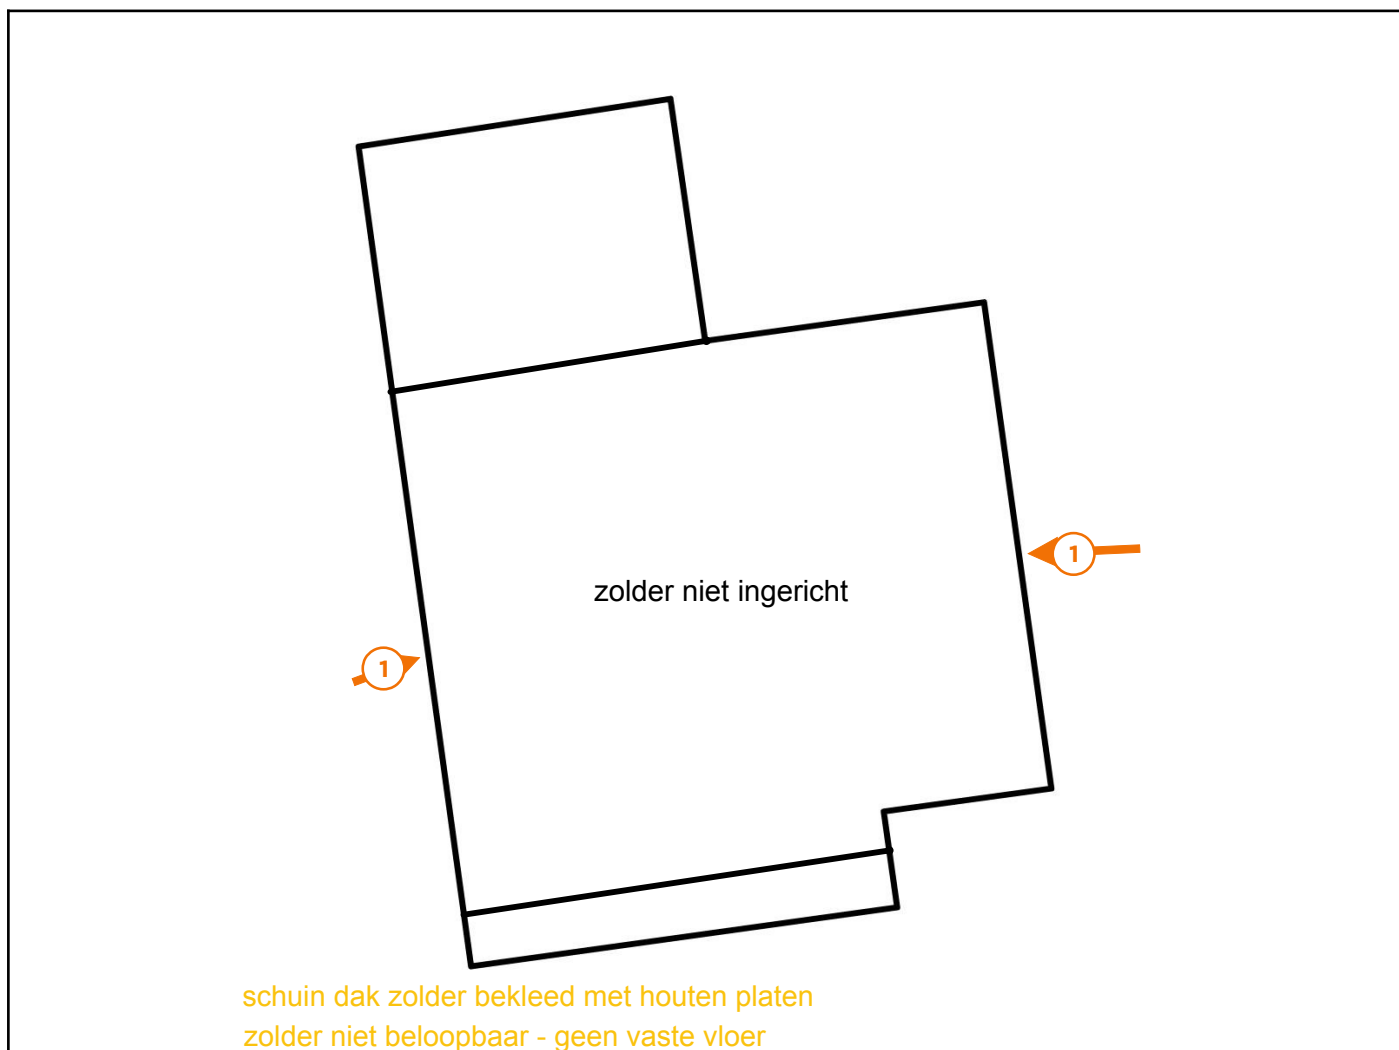
## Plan 1.2: Zolder

Beschrijving	Type	Actie
1. Verluchtingsbuis	Asbestmateriaal	<a href="#">Verwijderen</a>
3. Zolderruimte zonder vaste vloer - niet beloopbaar	Beperking	-
5. schuin dak bestaande uit voorzetpanelen	Advies	-

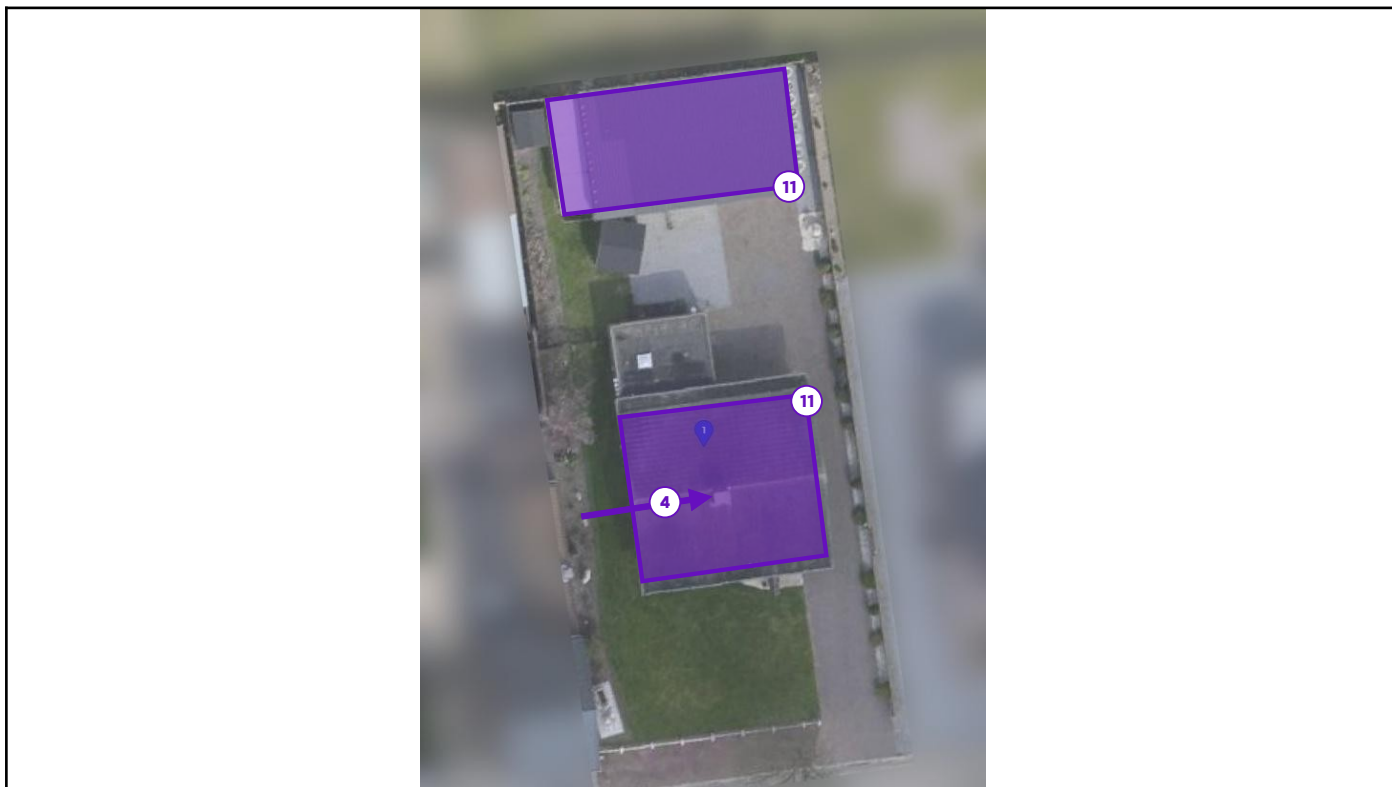
## Plan 1.3: Luchtfoto

Beschrijving	Type	Actie
4. Schouw	Beperking	-
11. Dakbedekking bestaande uit stalen/metalen platen	Overige ruimte of materiaal	-

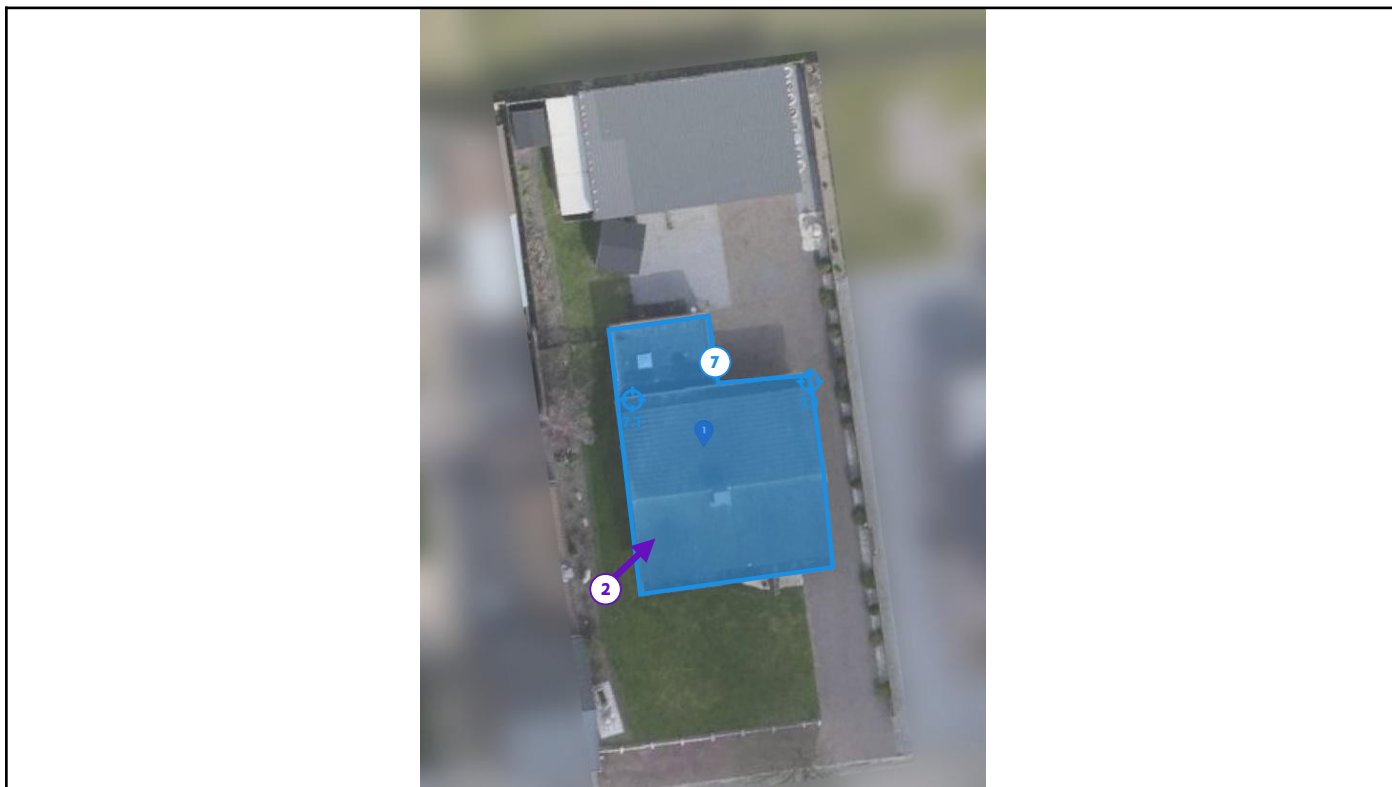
## Plan 1.4: Luchtfoto kopie

Beschrijving	Type	Actie
2. Onderdak (niet waarneembaar)	Beperking	-
7. Roofing	Geen asbest	-
7.1 Code: Roofing	Mengmonster	-

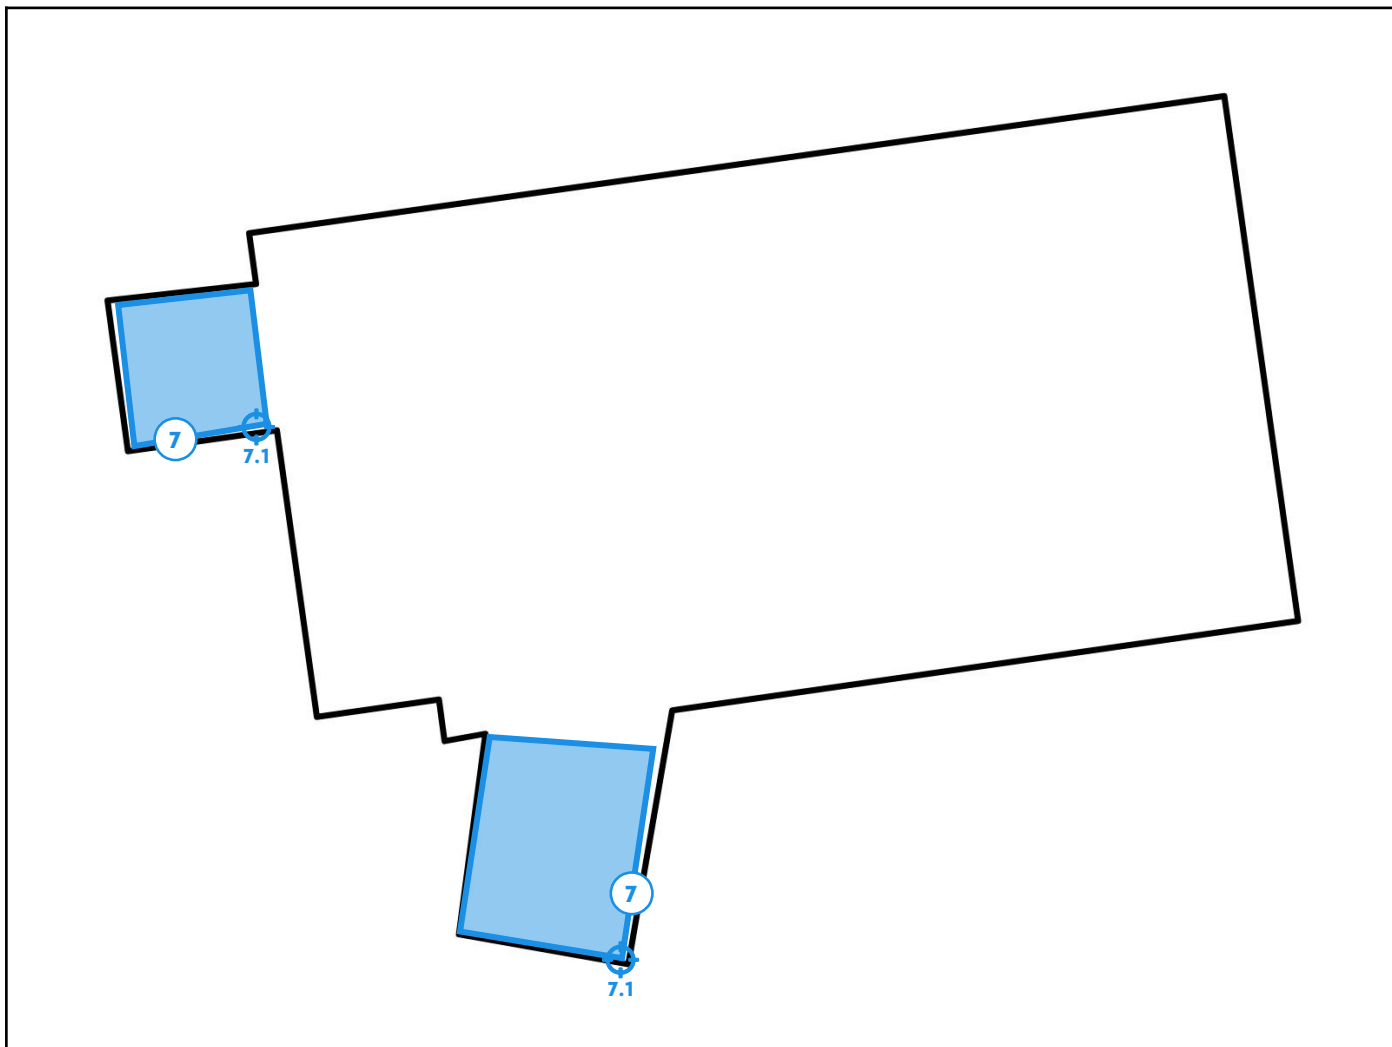
## Plan 2.1: Bijgebouw plan

Beschrijving	Type	Actie
7. Roofing	Geen asbest	-
7.1 Code: Roofing	Mengmonster	-

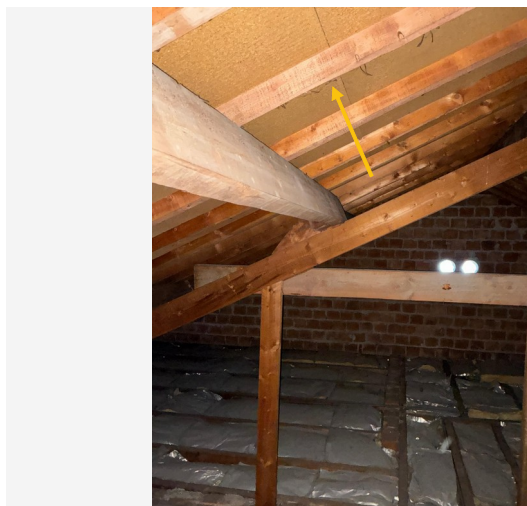
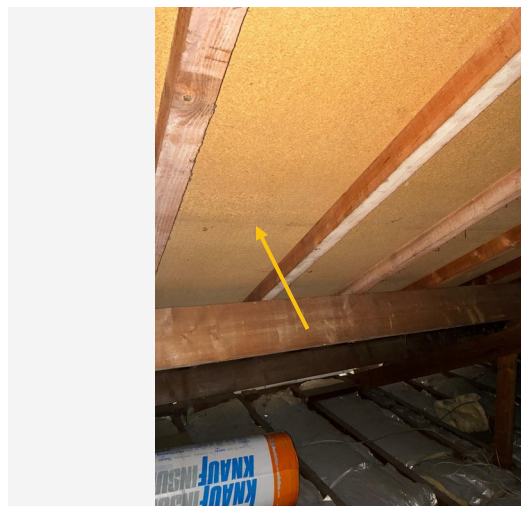
<b>Basis voor advies</b>	De asbestdeskundige beoordeelt het materiaal als niet-asbestverdacht.
--------------------------	---
