# Asbestinventarisatetest

Kerkestraat 38, 3971 Leopoldsburg

Attestnummer : 20221117-000101.000

**Niet-asbestveilig**

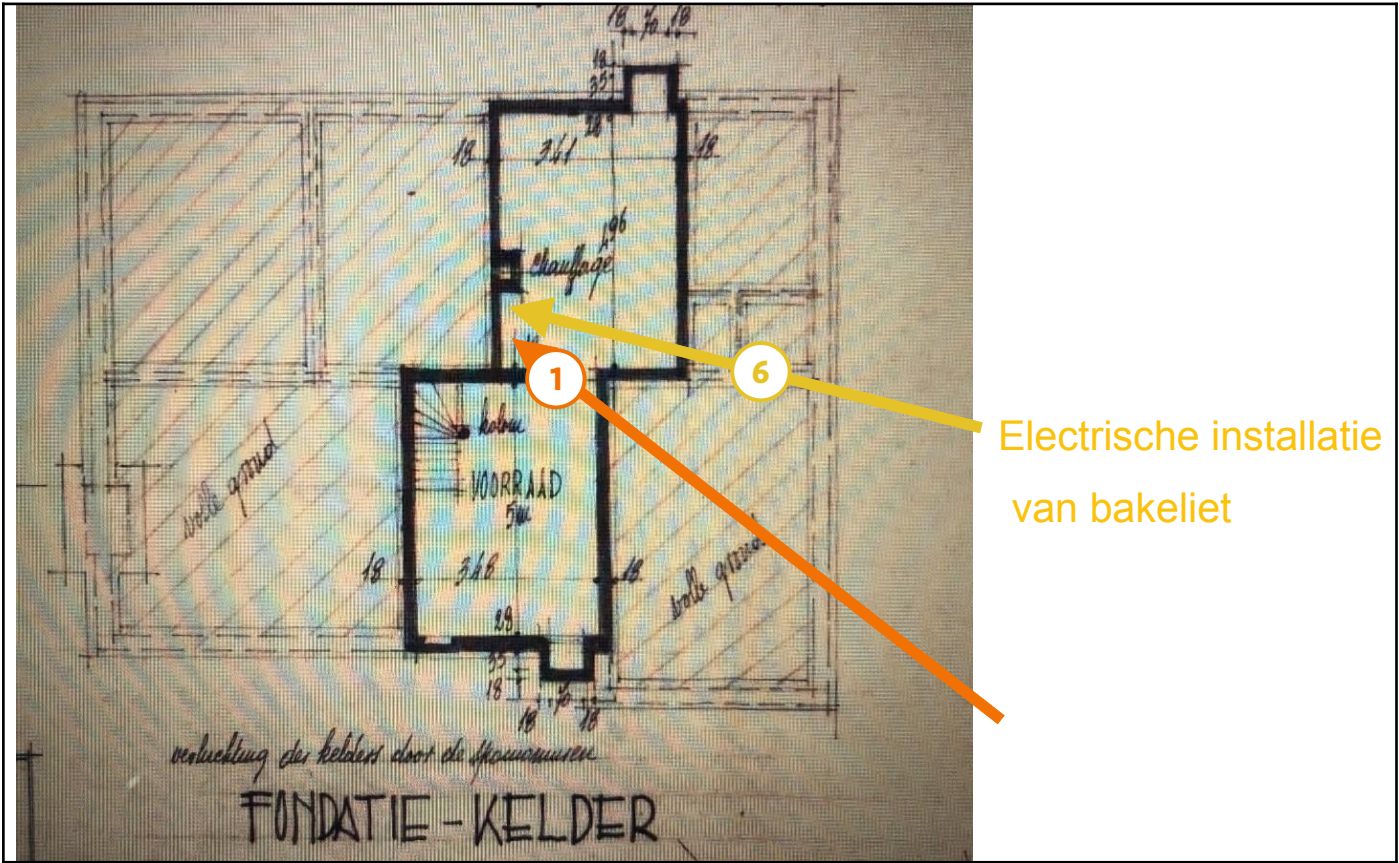
# Plan 1.3: Kelder

| Beschrijving | Type | Actie |
|---|---|---|
| 6. Bakeliet lichtschakelaars kelder | Asbestmateriaal | Zorgvuldig beheren |

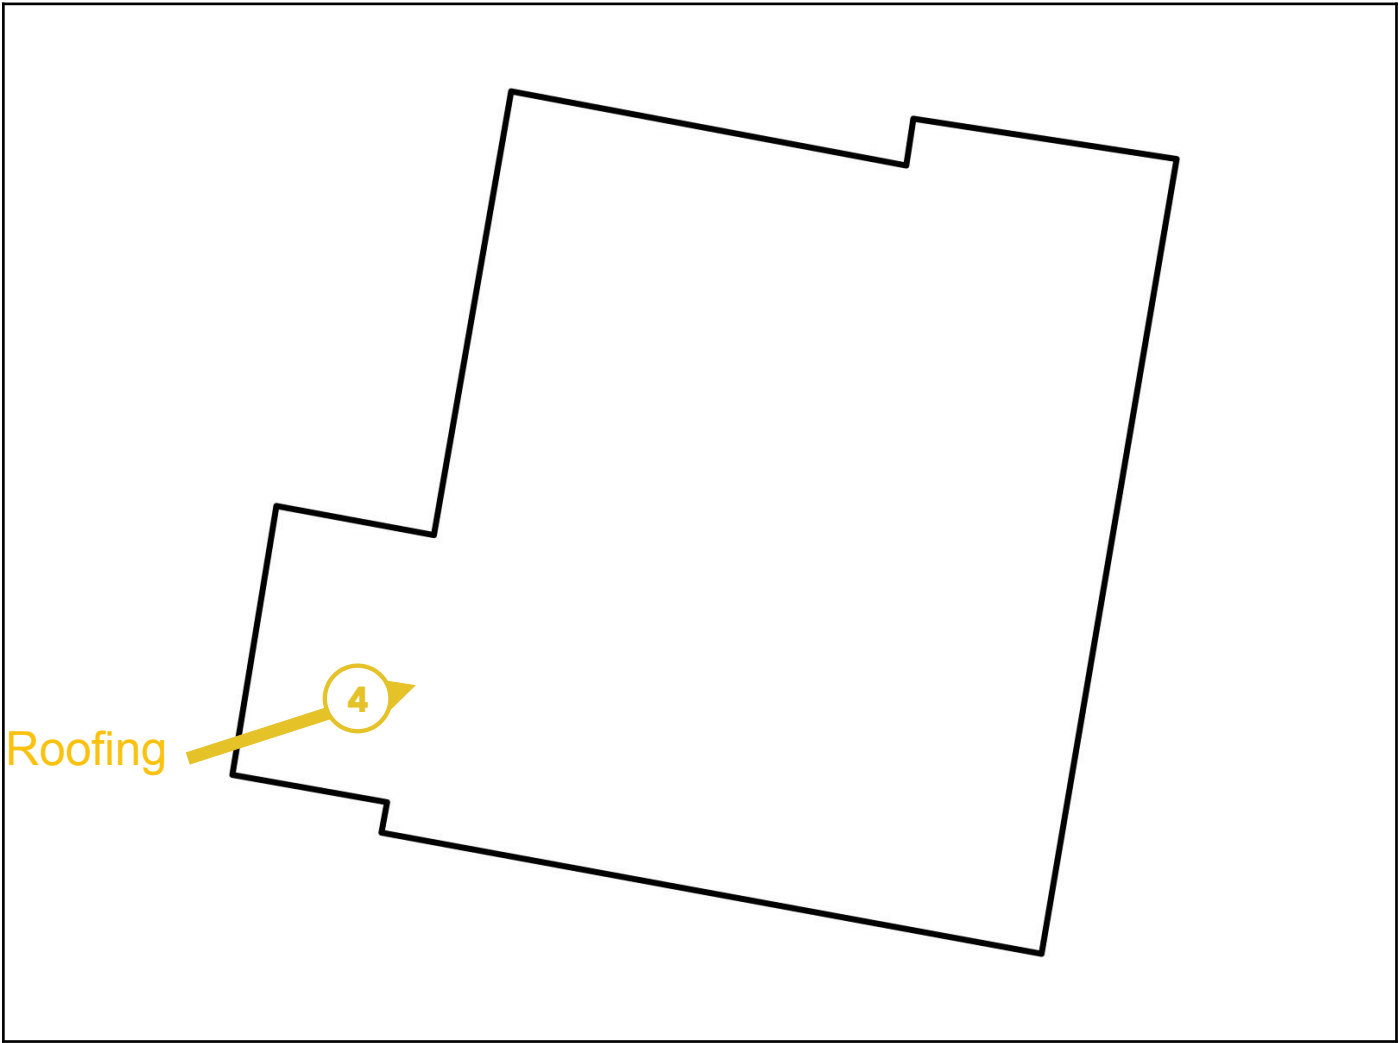
# Plan 2.2: Werkhuis plan

| Beschrijving | Type | Actie |
|---|---|---|
| 4. Roofing dak | Asbestmateriaal | Zorgvuldig beheren |
