# Asbestinventarisatattest

Sint-Janstraat 63, 3920 Lommel

Attestnummer : 20260727-000322.000

Uitgegeven op : 27.07.2026

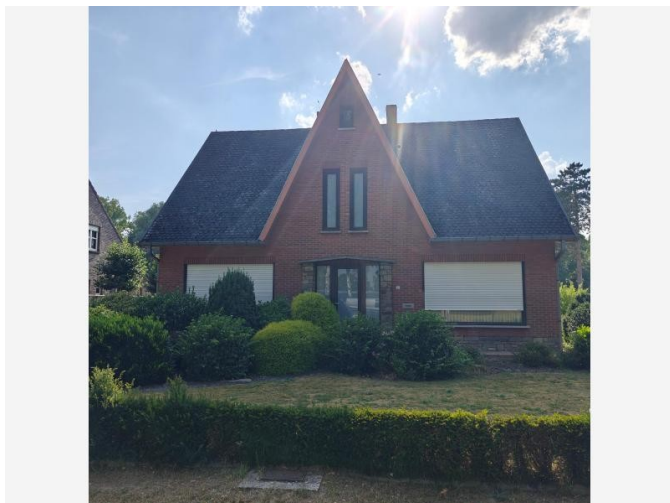
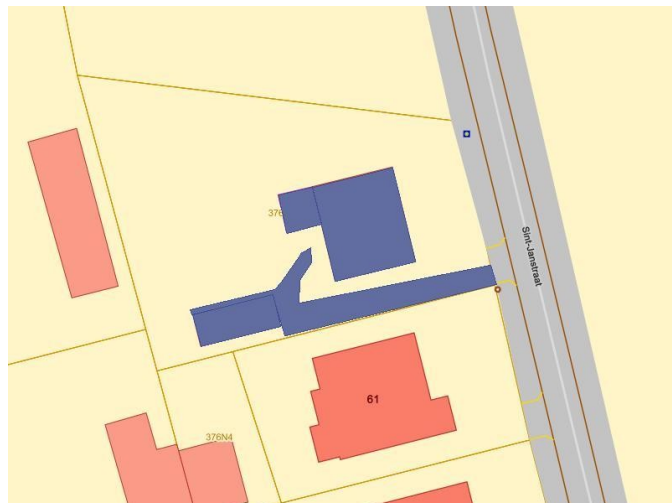
Eindconclusie:

**Niet-asbestveilig**

**4**

**Asbestmaterialen**

| <b>3</b> | <b>Asbestmaterialen</b> | <b>Verwijderen</b> |
| <b>1</b> | <b>Asbestmateriaal</b> | <b>Zorgvuldig beheren</b> |

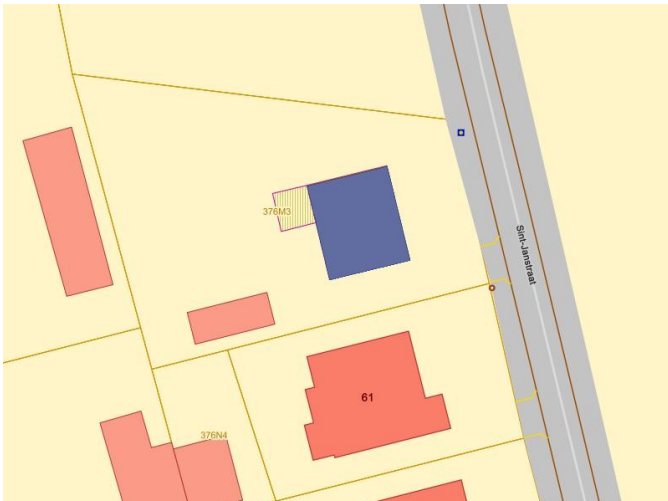
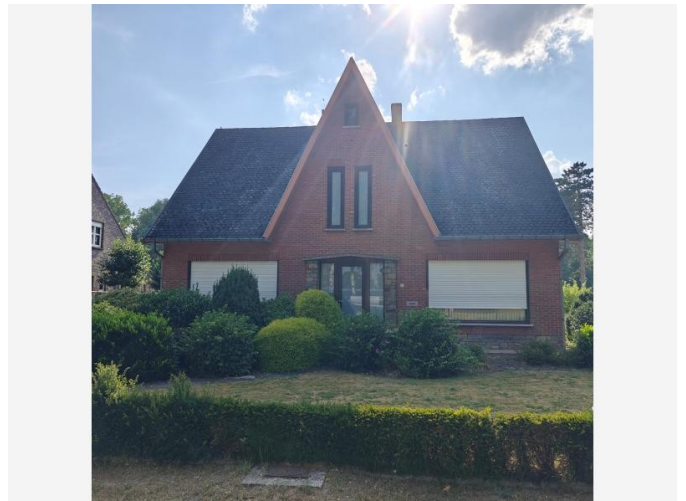
## Zone 1: Hoofdgebouw

### **3 Asbestmaterialen**

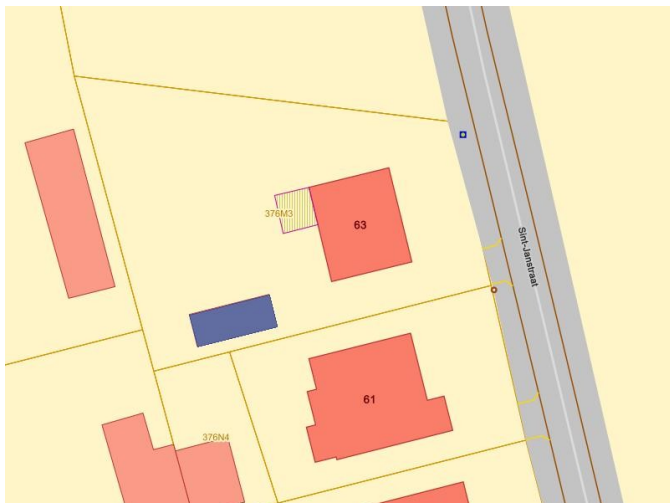
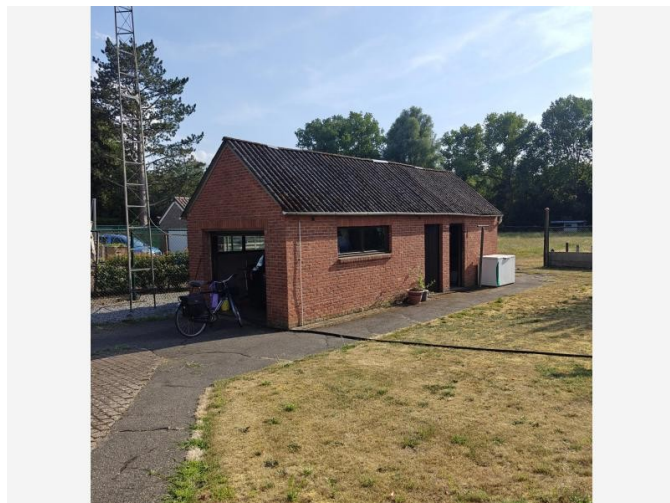
## Zone 3: Bijgebouw

- 1 Asbestmateriaal**
- 0 Beperkingen
- 0 Uitsluitingen
- 0 Roerende goederen
- 0 Puin, steenslag, (water)bodem
- 0 Adviezen
- 0 Geen asbest

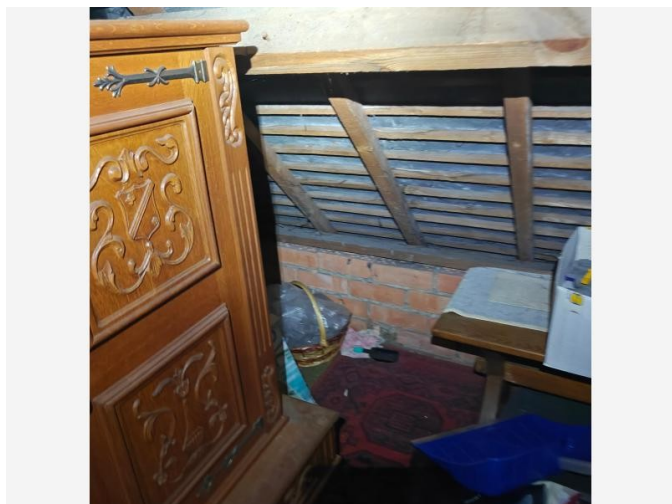
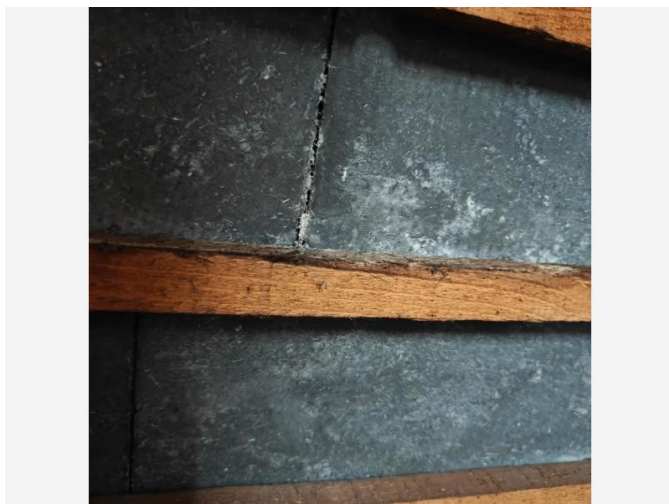
### Fiche 12: Onderdak (niet aanwezig)

| Beschrijving | Notitie | Terug te vinden op plannen |
|---|---|---|
| Fiche 12: Onderdak (niet aanwezig) | Er is geen te onderzoeken onderdak aanwezig op de inspectielocatie. | - |
