Asbestinventarisatetest

Halsdreef 7, 3090 Overijse

Attestnummer : 20260127-000346.000

Uitgegeven op : 27.01.2026

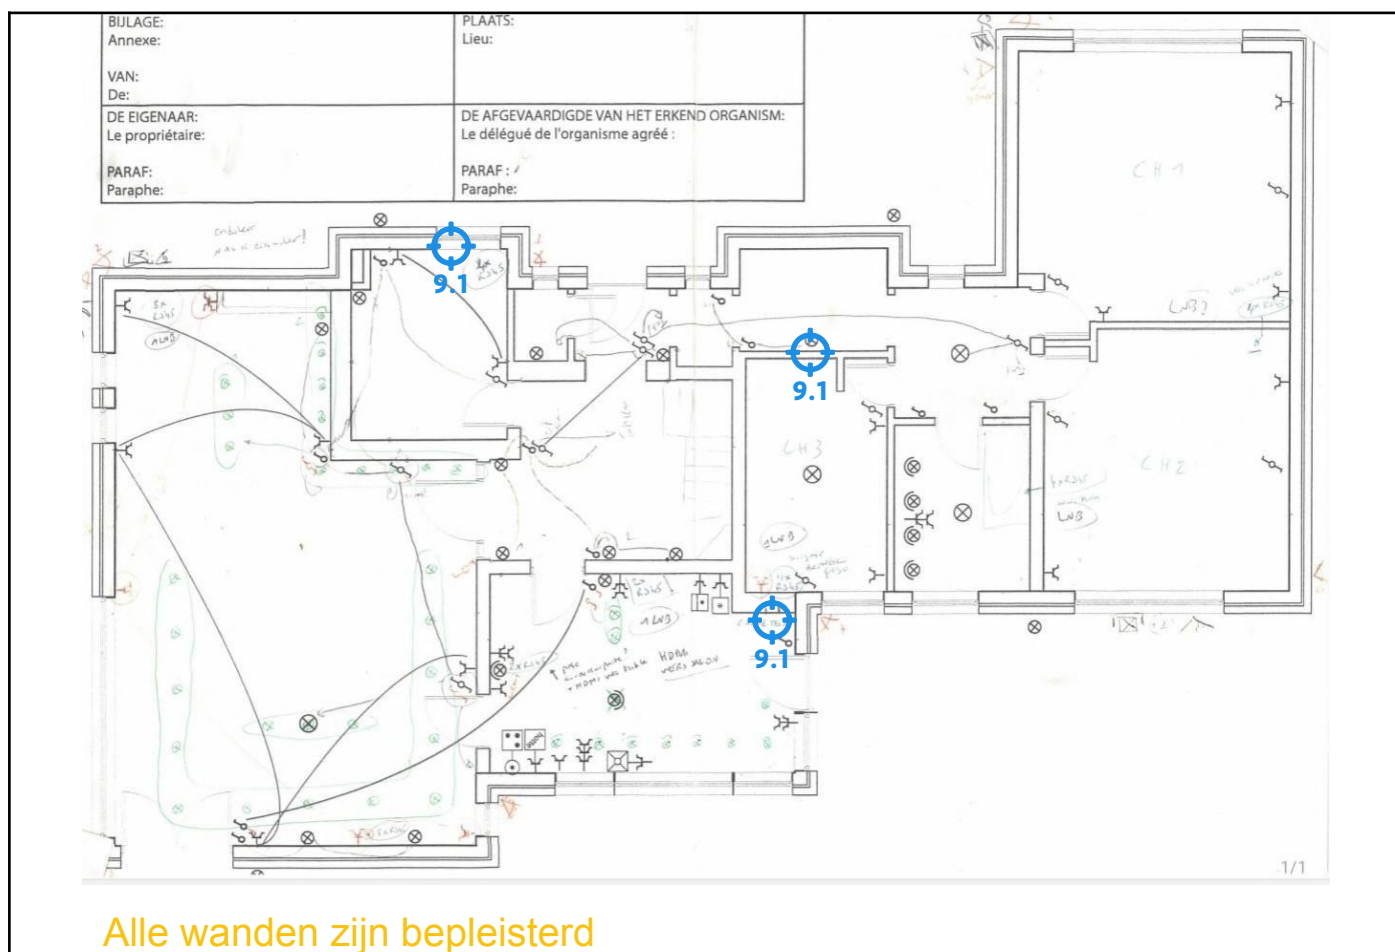
Plan 1.3: Gelijkvloers (wandpleister)

Beschrijving	Type	Actie
9. Pleisterwerk wanden	Geen asbest	-
9.1 Code: NV-M001	Mengmonster	-

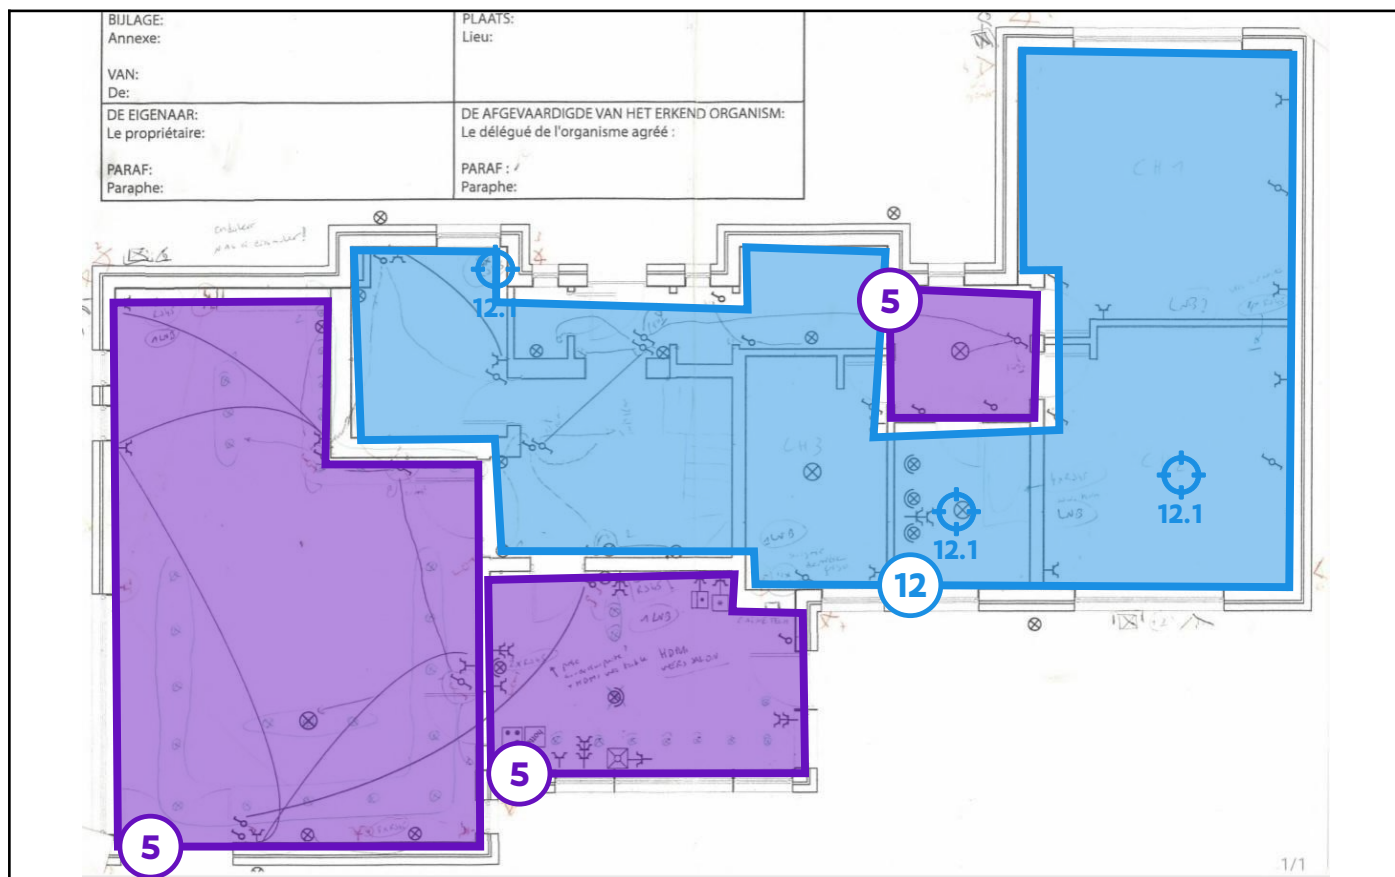
Plan 1.4: Gelijkvloers (plafondpleister)

Beschrijving	Type	Actie
5. Plafonds bedekt met gyproc platen	Advies	-
12. Pleisterwerk plafonds	Geen asbest	-
12.1 Code: NV-M002	Mengmonster	-

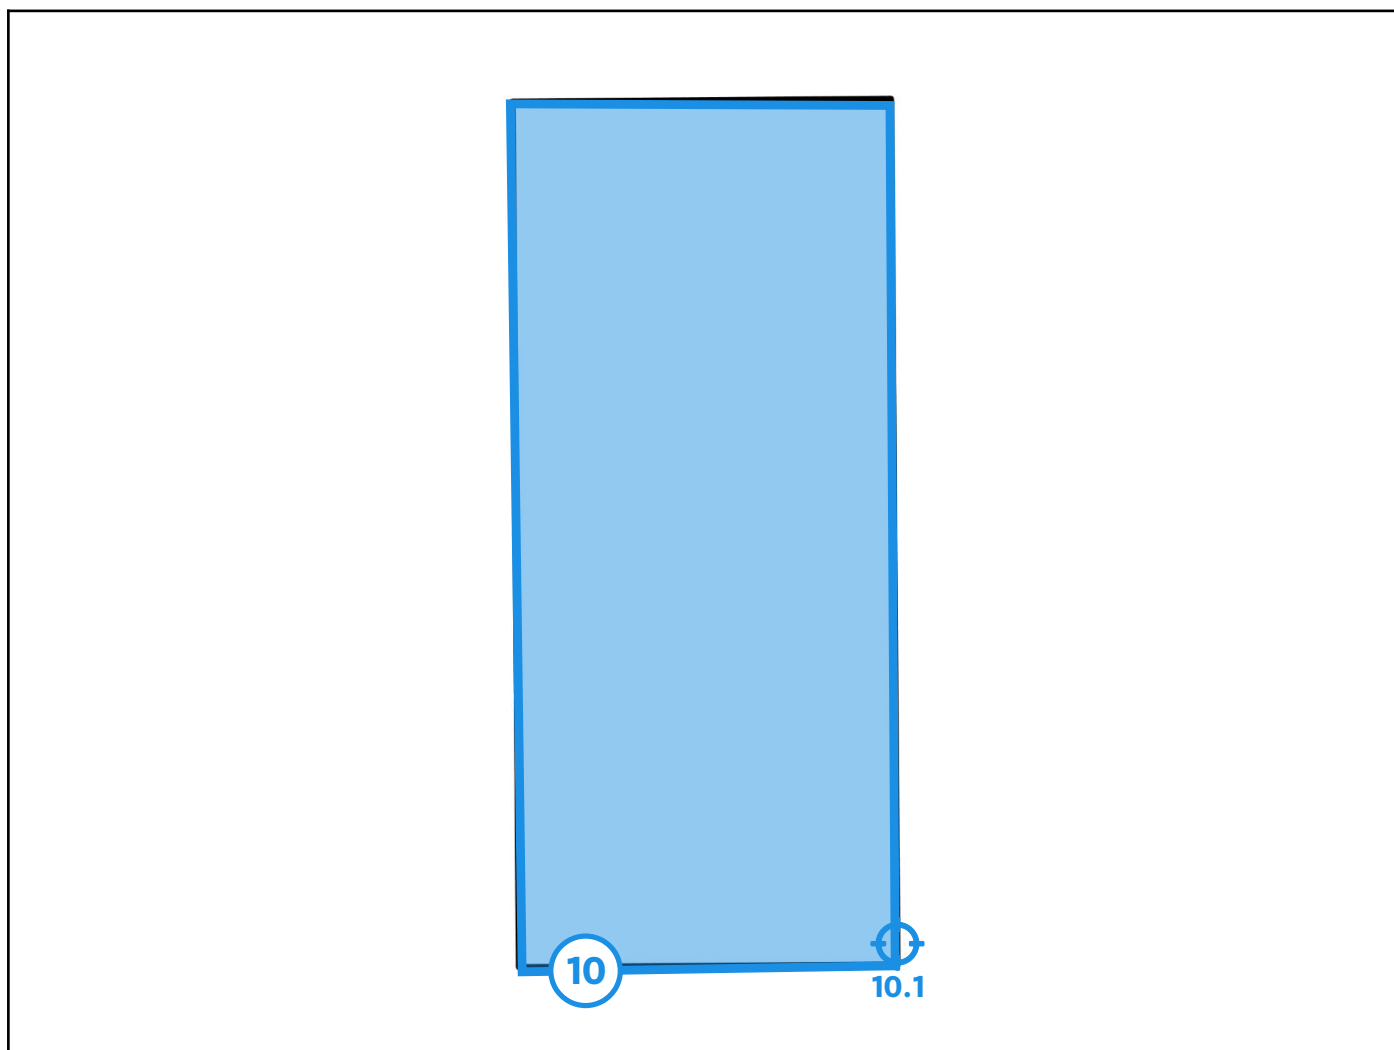
Plan 2.1: Bijgebouw plan

Beschrijving	Type	Actie
10. Dak tuinhuis bestaande uit bitumineuze golfplaten	Geen asbest	-
10.1 Code: Nv-M004	Puntmonster	-

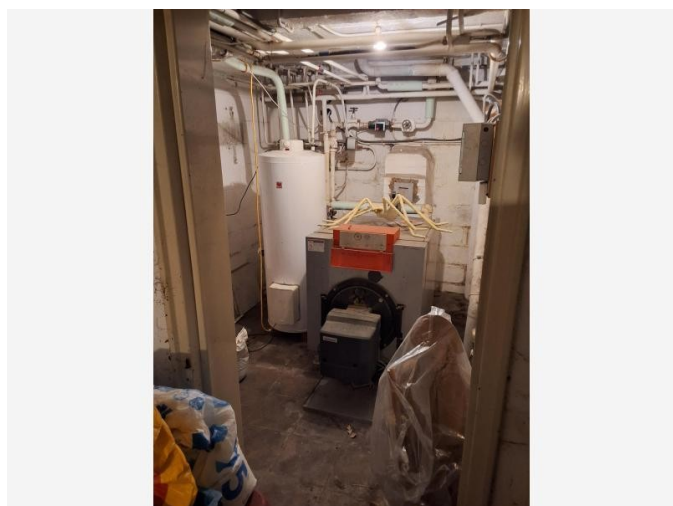
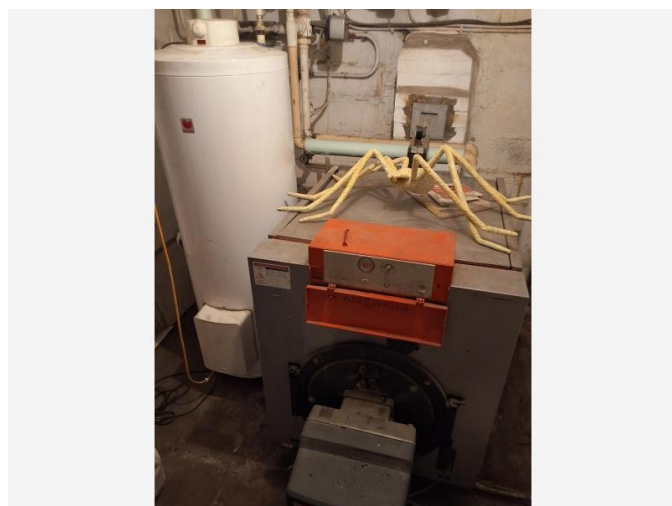
Beschrijving	Notitie	Terug te vinden op plannen
Fiche 13: CV-ketel (niet verdacht)	De CV-ketel (dichtingen, isolerend materiaal) is niet asbestverdacht.	-
Fiche 14: Leidingisolatie (niet verdacht)	De leidingisolatie is niet-asbestverdacht.	-
Fiche 15: Kit aan de ramen (niet-asbestverdacht)	De kit aan de ramen is niet asbestverdacht.	Plan 1.2: Gelijkvloers Plan 1.5: Eerste verdieping

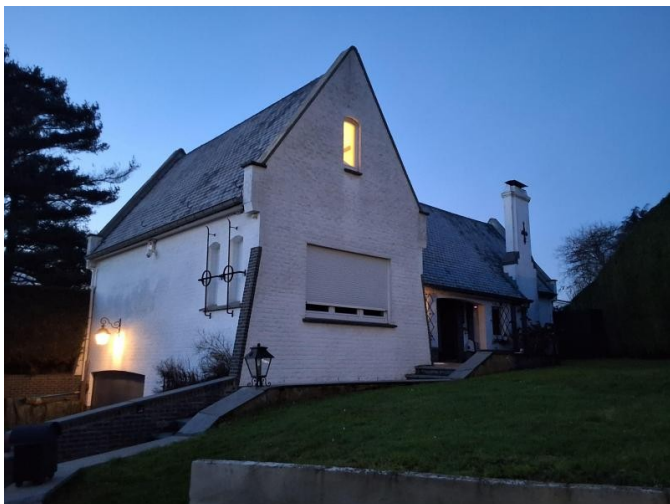
Beschrijving	Notitie	Terug te vinden op plannen
Fiche 16: Onderdak niet waarneembaar (stormhaken)	Er is geen asbestverdacht onderdak waarneembaar van binnenuit, noch van buitenaf. De dakpannen liggen vast met stormhaken. Bij werken, onderzoek of een eventueel aanwezig onderdak asbest bevat.	-
Fiche 17: Liftinfrastructuur (niet aanwezig)	Er is geen liftinfrastructuur aanwezig op de inspectielocatie.	-
