Dossier Technique Immobilier

Numéro de dossier : 25/IMO/0521
Date du repérage : 03/06/2025

Désignation du ou des bâtiments	Désignation du propriétaire
<p><i>Localisation du ou des bâtiments :</i> Département : ... Ardennes Adresse : 44 rue Notre Dame Commune : 08600 GIVET (France)</p> <p>Désignation et situation du ou des lot(s) de copropriété : , Lot numéro Non communiqué</p> <p>Périmètre de repérage : Ensemble de la propriété.</p>	<p><i>Désignation du client :</i> Nom et prénom : Mme DEMOULIN Marie-Ange Adresse : 44 rue Notre Dame 08600 GIVET (France)</p>

Résumé de l'expertise n° 25/IMO/0521

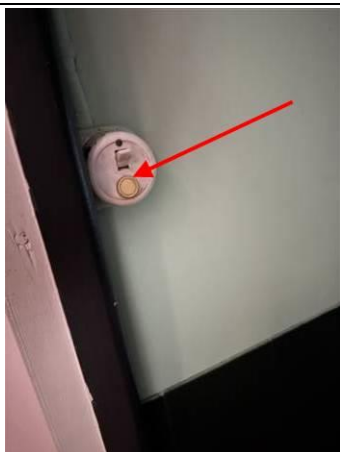
Photo PhEle007

Libellé de l'anomalie : B8.3 b L'installation comporte au moins un matériel électrique inadapté à l'usage.

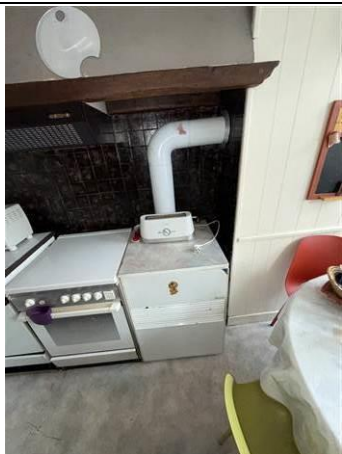
Photo n° PhGaz001
Localisation : Cuisine
Chaudière IDEAL STANDARD (Type : Raccordé)

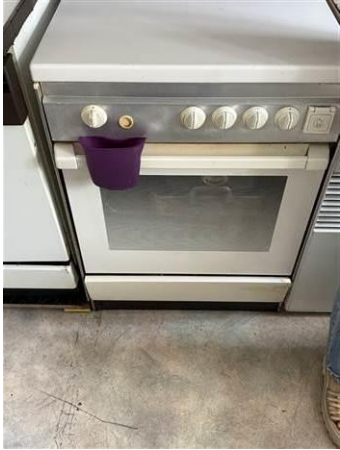
<p>Photo n° PhGaz002 Localisation : Cuisine Cuisinière Pas de marque (Type : Non raccordé)</p>
 	<p>Photo n° PhGaz003 8a2 : au moins un organe de coupure d'appareil n'est pas accessible. (Cuisine)</p>
 	<p>Photo n° PhGaz004 8a3 : au moins un organe de coupure d'appareil n'est pas manœuvrable. (Cuisine)</p>

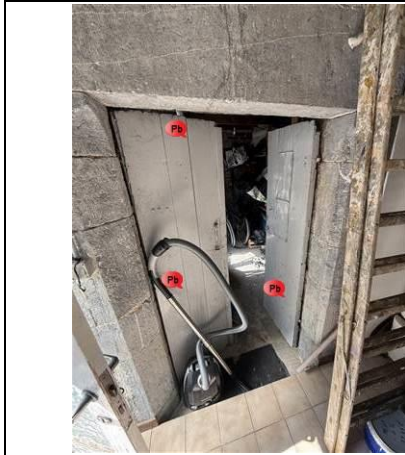
Photo n° PhPb001

Localisation : Rez de chaussée - Debarras

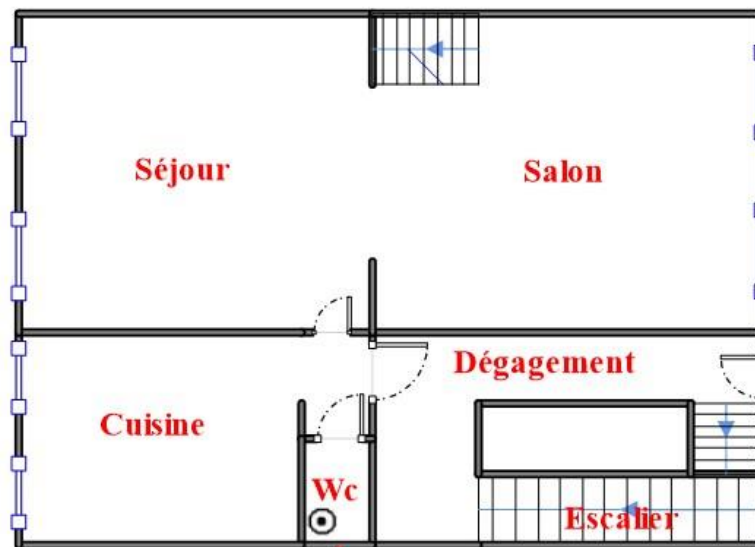
**M004 - Conduit en fibres-ciment
Susceptible de contenir de l'amiante
EP**

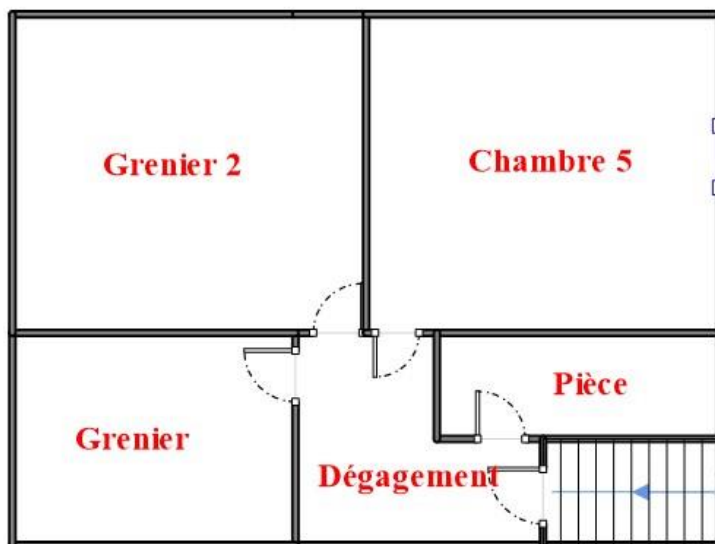
3ème Etage

M003 - Conduit en fibres-ciment
Présence d'amiante
EP

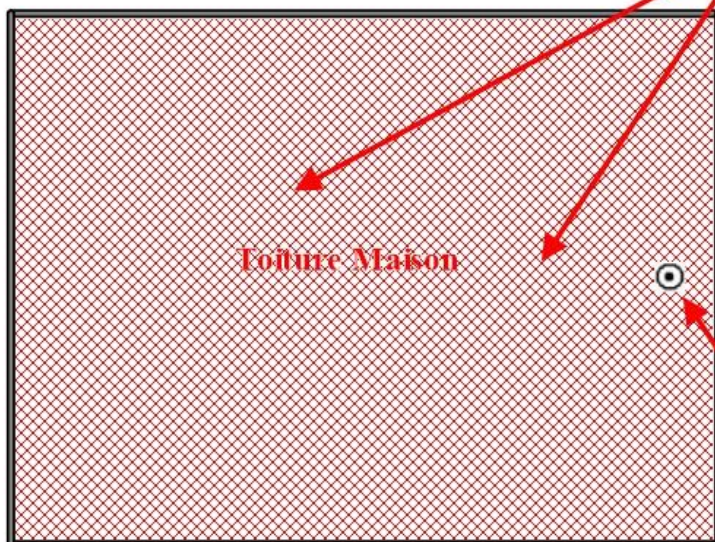
M002 - Conduit en fibres-ciment
Présence d'amiante
EP

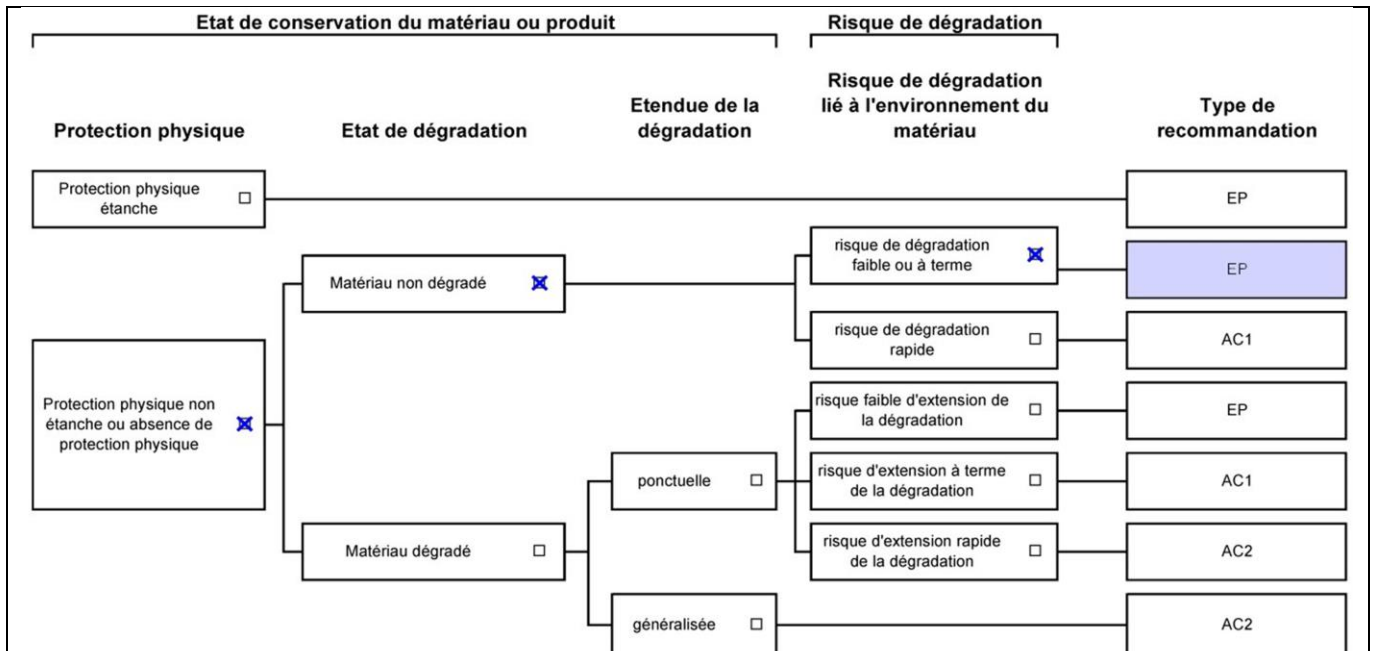
Dossier n° 25/IMO/0521
Date de l'évaluation : 03/06/2025
Bâtiment / local ou zone homogène : Toiture Maison
Identifiant Matériau : M001
Matériau : Ardoises en fibro ciment
Résultat EP : Il est recommandé de réaliser une évaluation périodique.

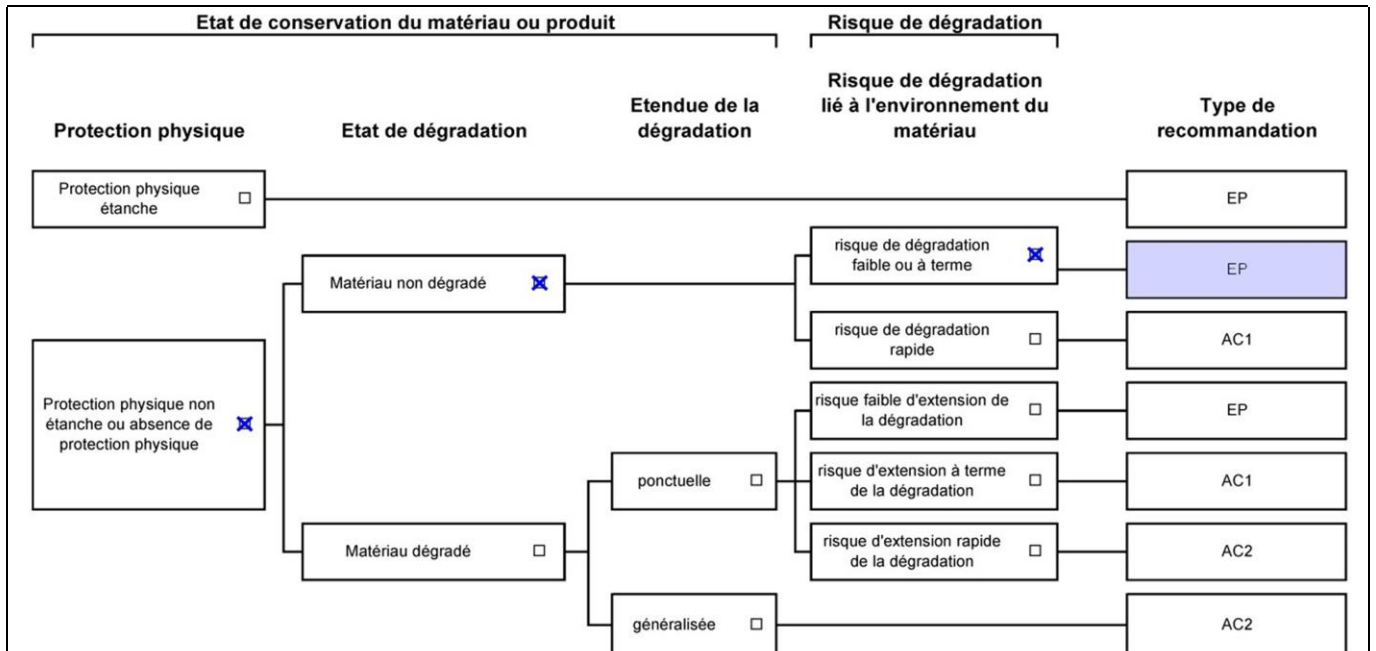
Dossier n° 25/IMO/0521
Date de l'évaluation : 03/06/2025
Bâtiment / local ou zone homogène : Toiture Maison
Identifiant Matériau : M002
Matériau : Conduit en fibres-ciment
Résultat EP : Il est recommandé de réaliser une évaluation périodique.

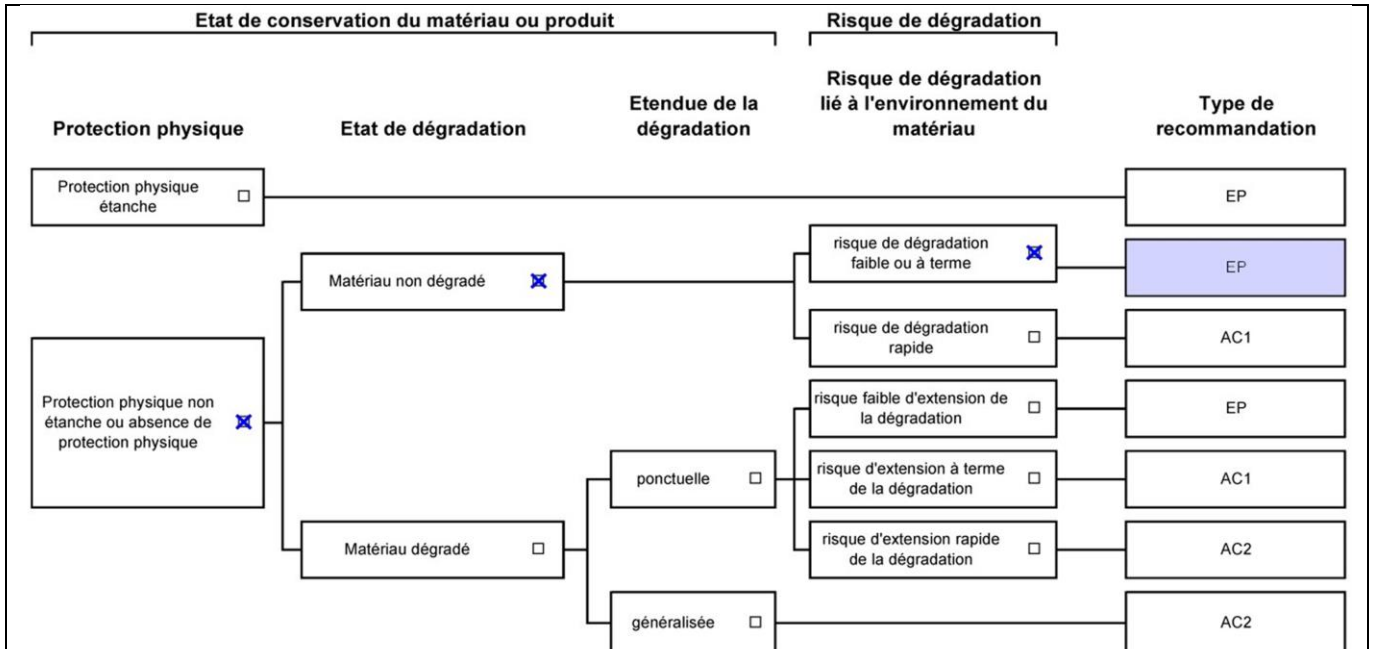
Dossier n° 25/IMO/0521
Date de l'évaluation : 03/06/2025
Bâtiment / local ou zone homogène : Sous-Sol - Cave
Identifiant Matériau : M003
Matériau : Conduit en fibres-ciment
Résultat EP : Il est recommandé de réaliser une évaluation périodique.

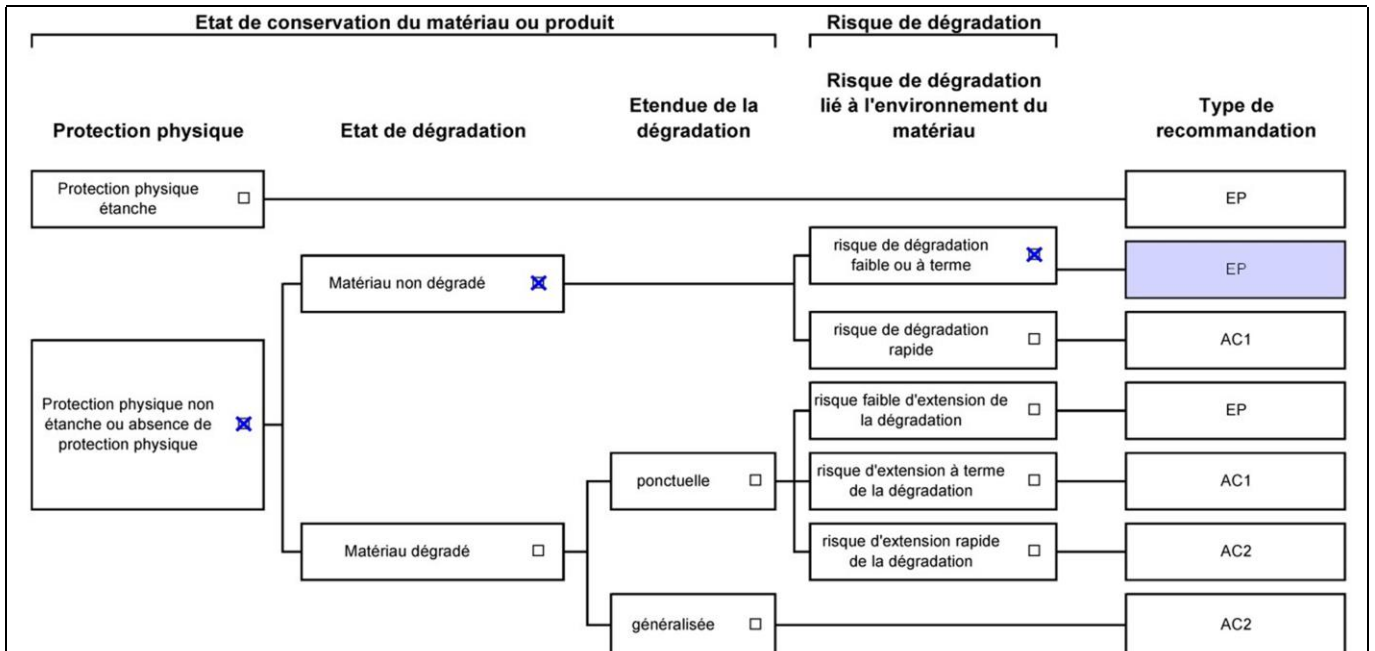
Dossier n° 25/IMO/0521
Date de l'évaluation : 03/06/2025
Bâtiment / local ou zone homogène : 1er étage - Wc
Identifiant Matériau : M004
Matériau : Conduit en fibres-ciment
Résultat EP : Il est recommandé de réaliser une évaluation périodique.
