# Asbestinventarisatattest

Charles Melottestraat 25, 1560 Hoeilaart

Attestnummer : 20260811-000062.000

Uitgegeven op : 11.08.2026

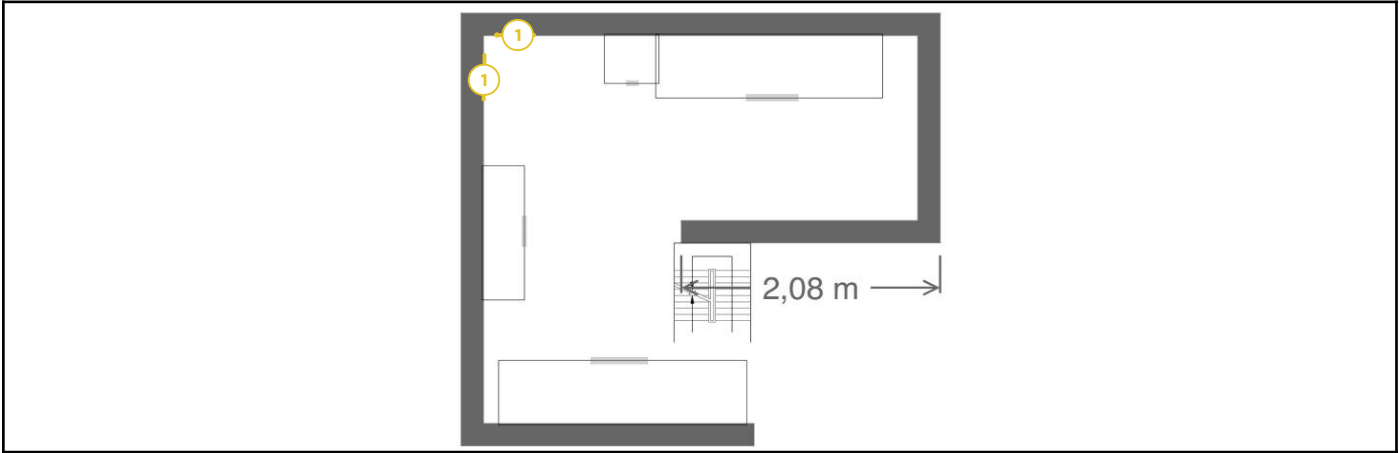
# Plan 1.1: kelder

| Beschrijving | Type | Actie |
|---|---|---|
| 1. Bakeliet kast | Asbestmateriaal | Zorgvuldig beheren |

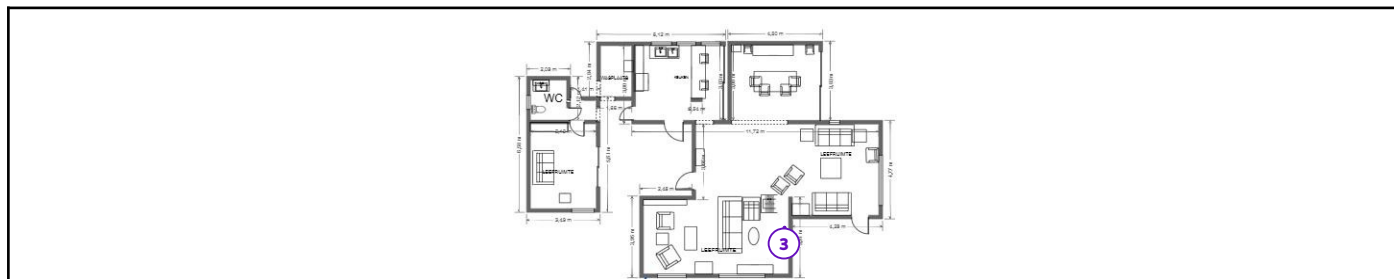
## Plan 1.2: gelijkvloers

| Beschrijving | Type | Actie |
|---|---|---|
| 3. Kachelkoord | Advies | - |
