# Asbestinventarisatetest

Willem Matstraat 6, 1560 Hoeilaart

Attestnummer : 20240502-000093.000

**Niet-asbestveilig**

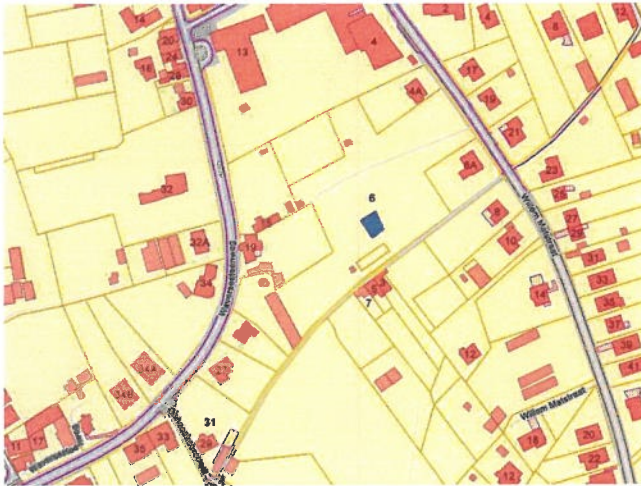
## Zone 1: woning

Tijdens de inspectie vastgesteld:

- 1 **Asbestmateriaal**
- 0 Beperking
- 0 Uitsluiting
- 0 Roerend goed
- 0 Puin, steenslag, (water)bodem
- 0 Advies
- 1 **Geen asbest**

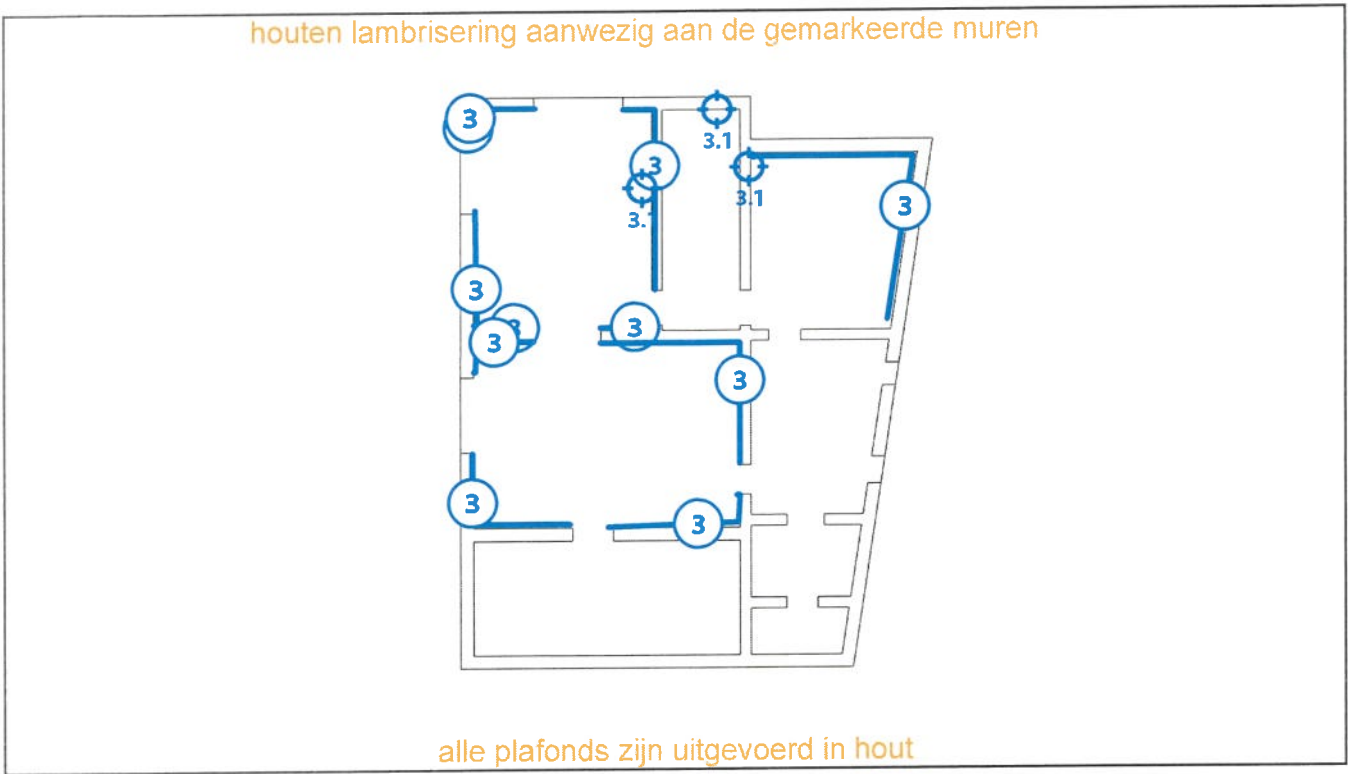
## Plan 1.1: plan gelijkvloers

| Beschrijving | Type | Actie |
|---|---|---|
| 3. Beploistering muren | Geen asbest | - |
| 3.1 Code: 2404/19 | Mengmonster | - |

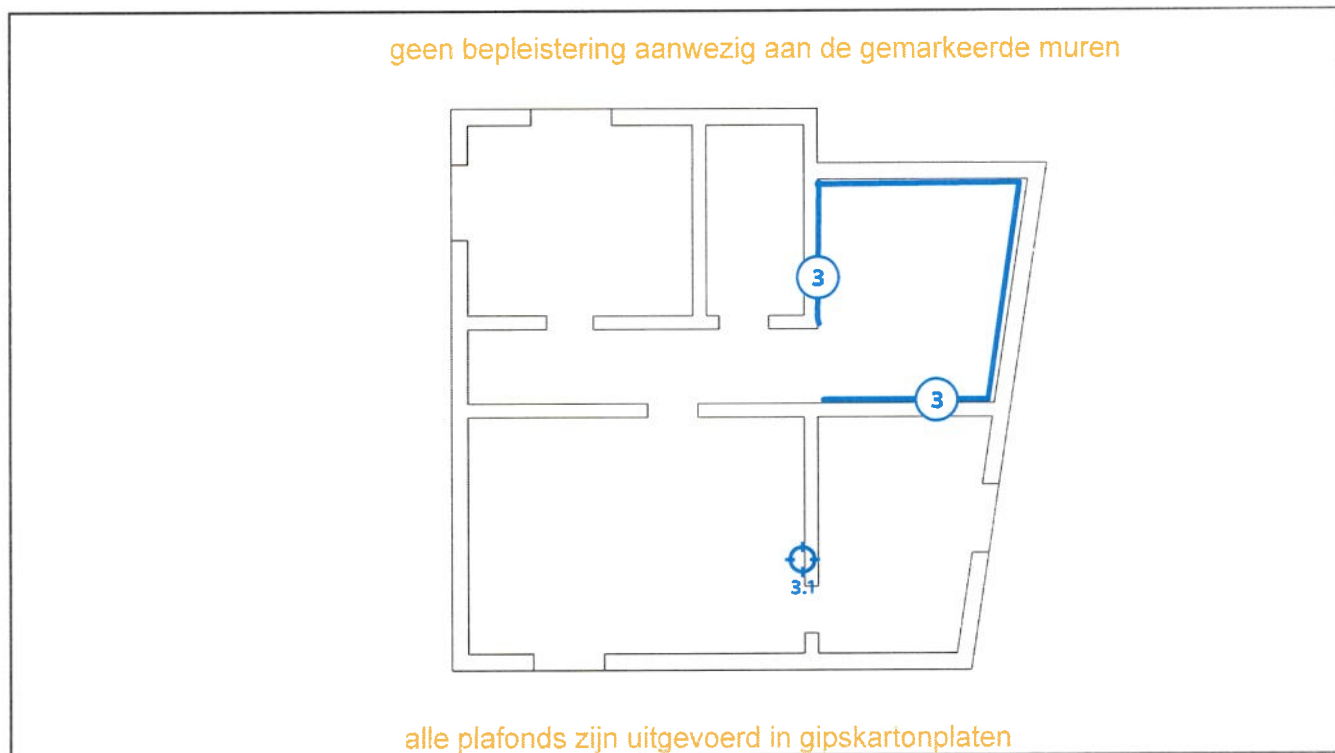
## Plan 1.2: plan verdieping +1

| Beschrijving | Type | Actie |
|---|---|---|
| 3. Bepleistering muren | Geen asbest | - |
| 3.1 Code: 2404/19 | Mengmonster | - |

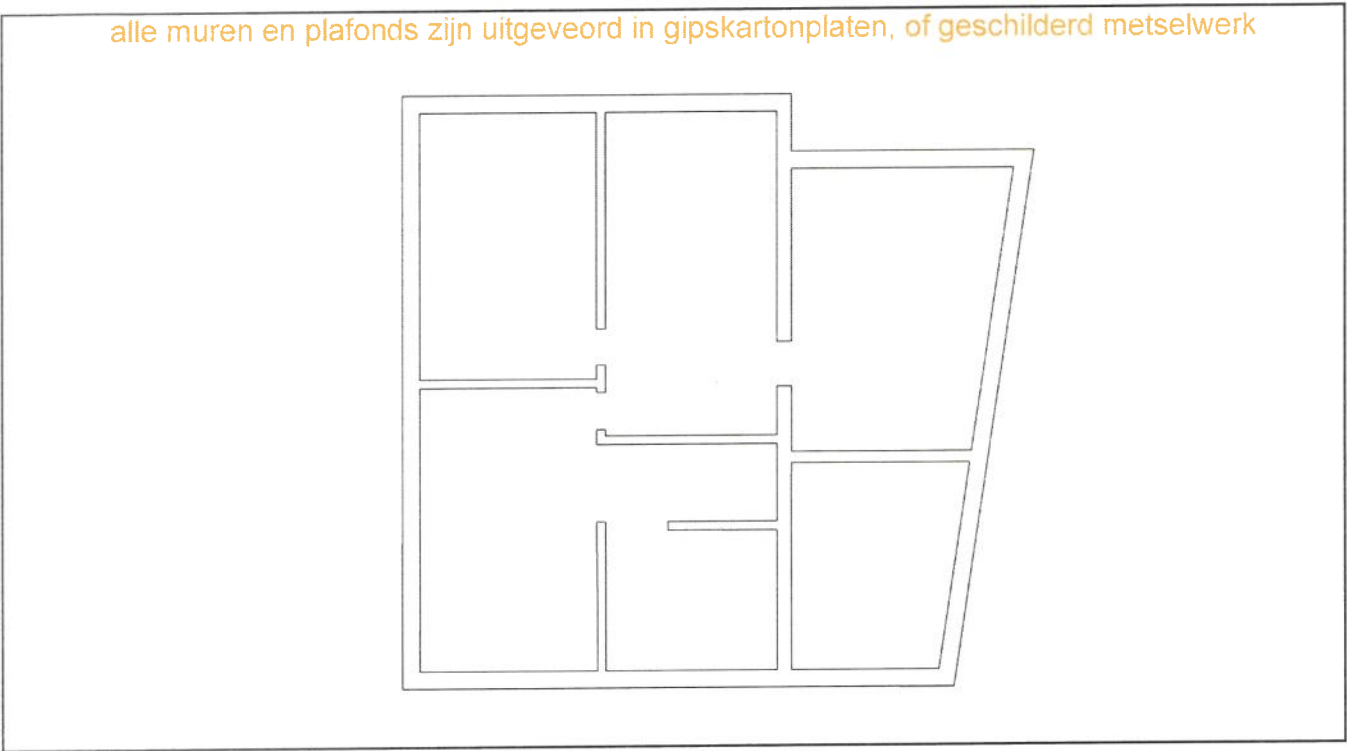
### Plan 1.3: plan verdieping +2

| Beschrijving | Type | Actie |
|---|---|---|
| 3. Bepleistering muren | Geen asbest | - |

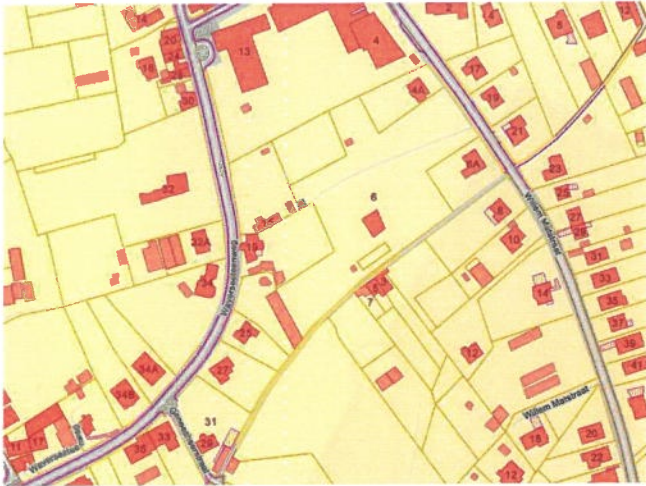
## Zone 2: Bijgebouw

Tijdens de inspectie vastgesteld:

- 1 **Asbestmateriaal**
- 0 Beperking
- 0 Uitsluiting
- 0 Roerend goed
- 0 Puin, steenslag, (water)bodem
- 0 Advies
- 0 Geen asbest

| Beschrijving | Type | Actie |
|---|---|---|
| 2. cementgebonden golfplaten op afdak | Asbestmateriaal | <a href="#">Verwijderen</a> |
