# Asbestinventarisatetest

Jan van Ruusbroecstraat 51, 3080 Tervuren

Attestnummer : 20260707-000022.000

**Niet-asbestveilig**

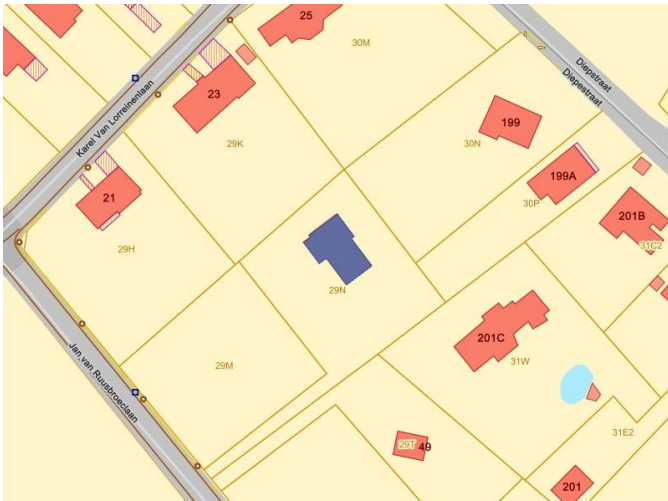
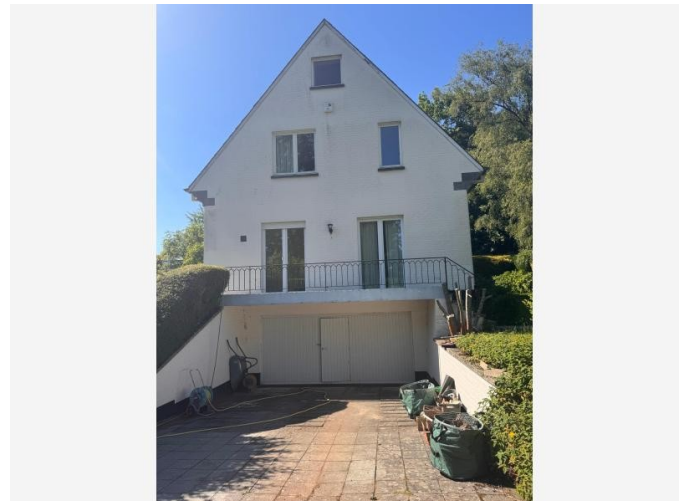
## Zone 1: Hoofdgebouw

- 2 Asbestmaterialen**
- 2 Beperkingen**
- 0 Uitsluitingen
- 0 Roerende goederen
- 0 Puin, steenslag, (water)bodem
- 2 Adviezen**
- 2 Geen asbest**

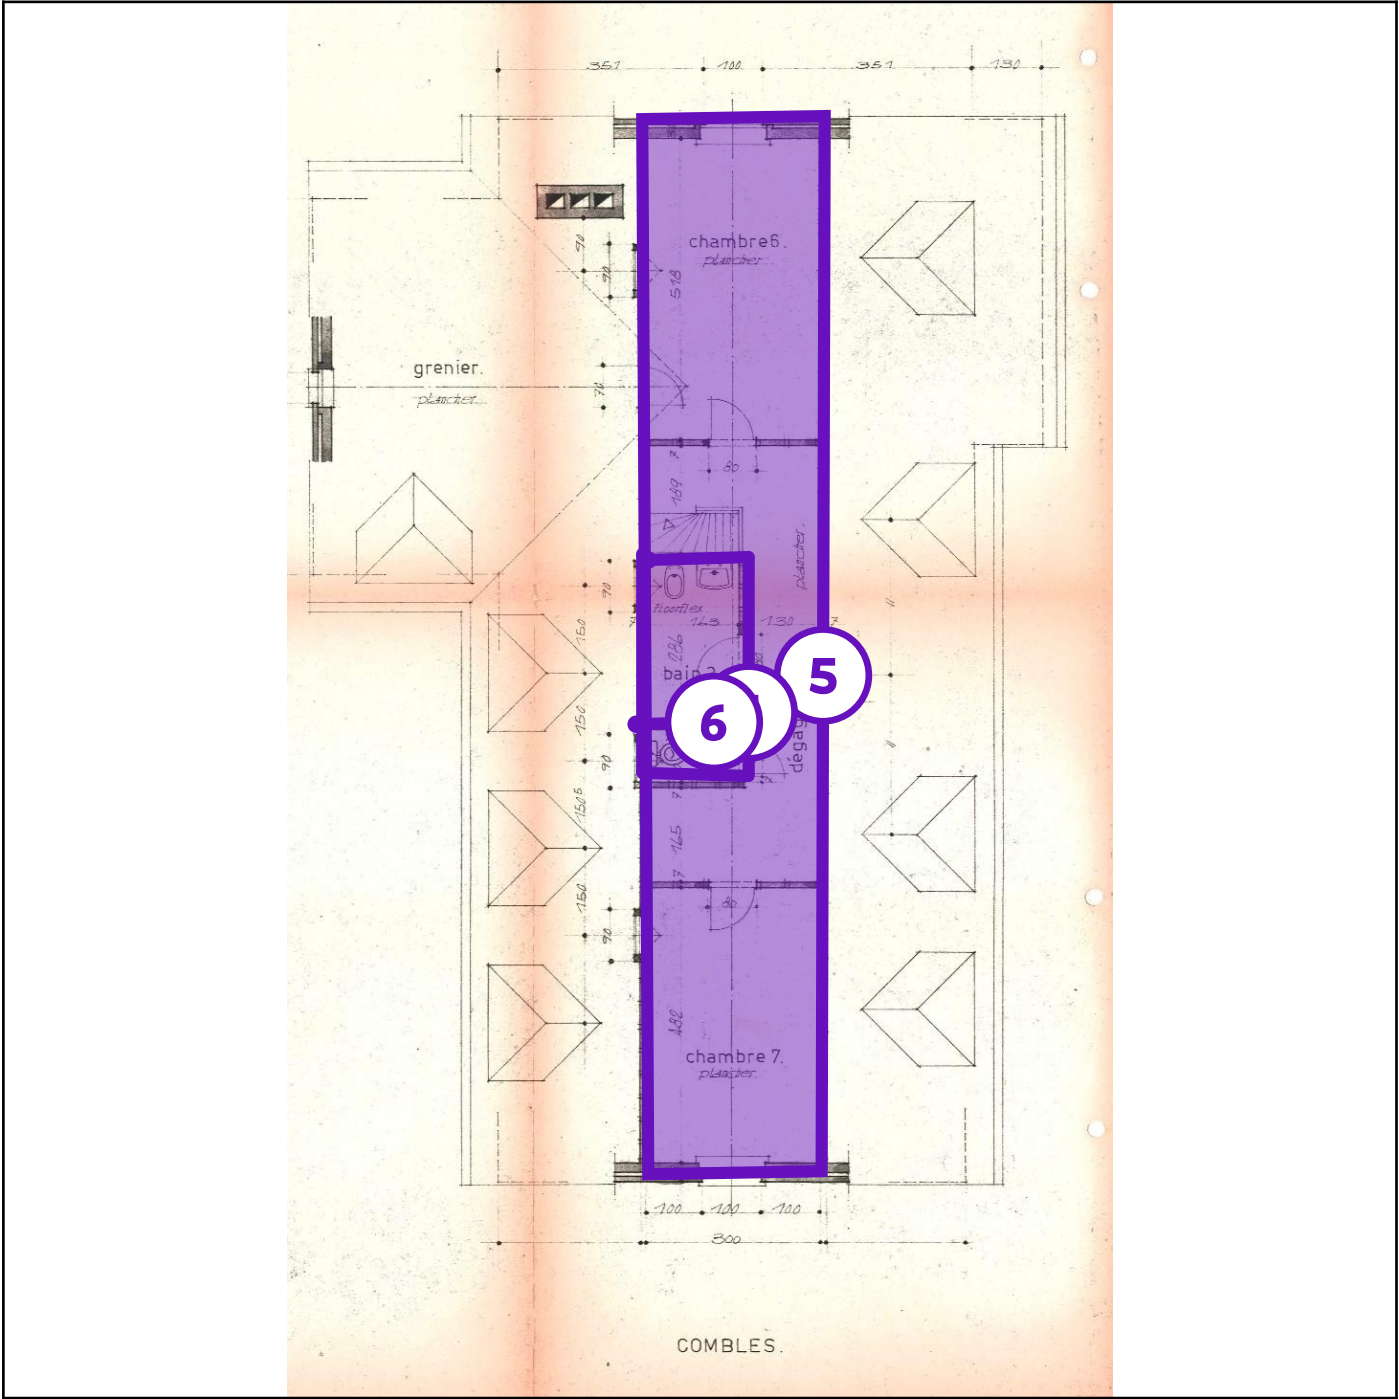
# Plan 1.4: 2de verdieping/zolder

| Beschrijving | Type | Actie |
|---|---|---|
| 4. schouw(en) niet inspecteerbaar | Beperking | - |

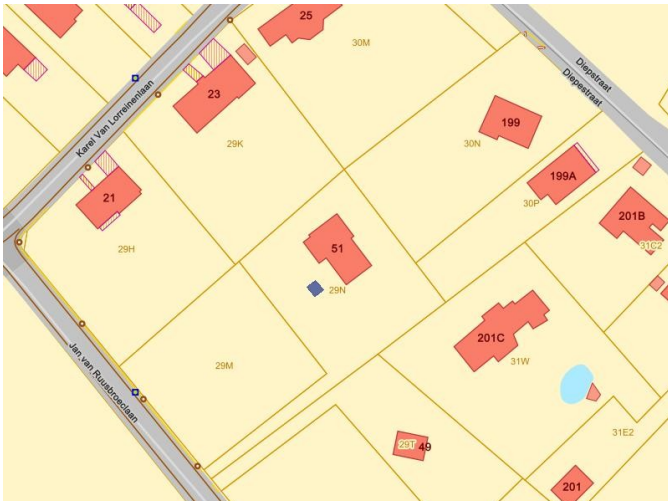
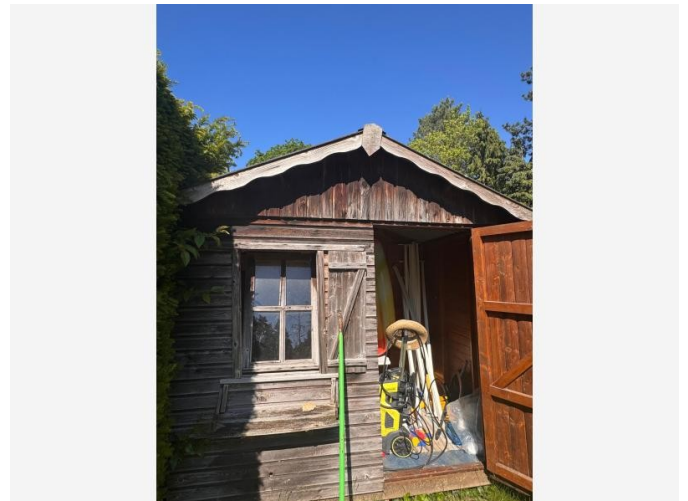
## Zone 2: Tuinhuis

- 0 Asbestmaterialen
- 0 Beperkingen
- 0 Uitsluitingen
- 0 Roerende goederen
- 0 Puin, steenslag, (water)bodem
- 0 Adviezen
- 1 **Geen asbest**
