Asbestinventarisatetest

Koeisteerthofdreef 16/2, 2640 Mortsel

Attestnummer : 20231025-000256.000

Uitgegeven op : 25.10.2023

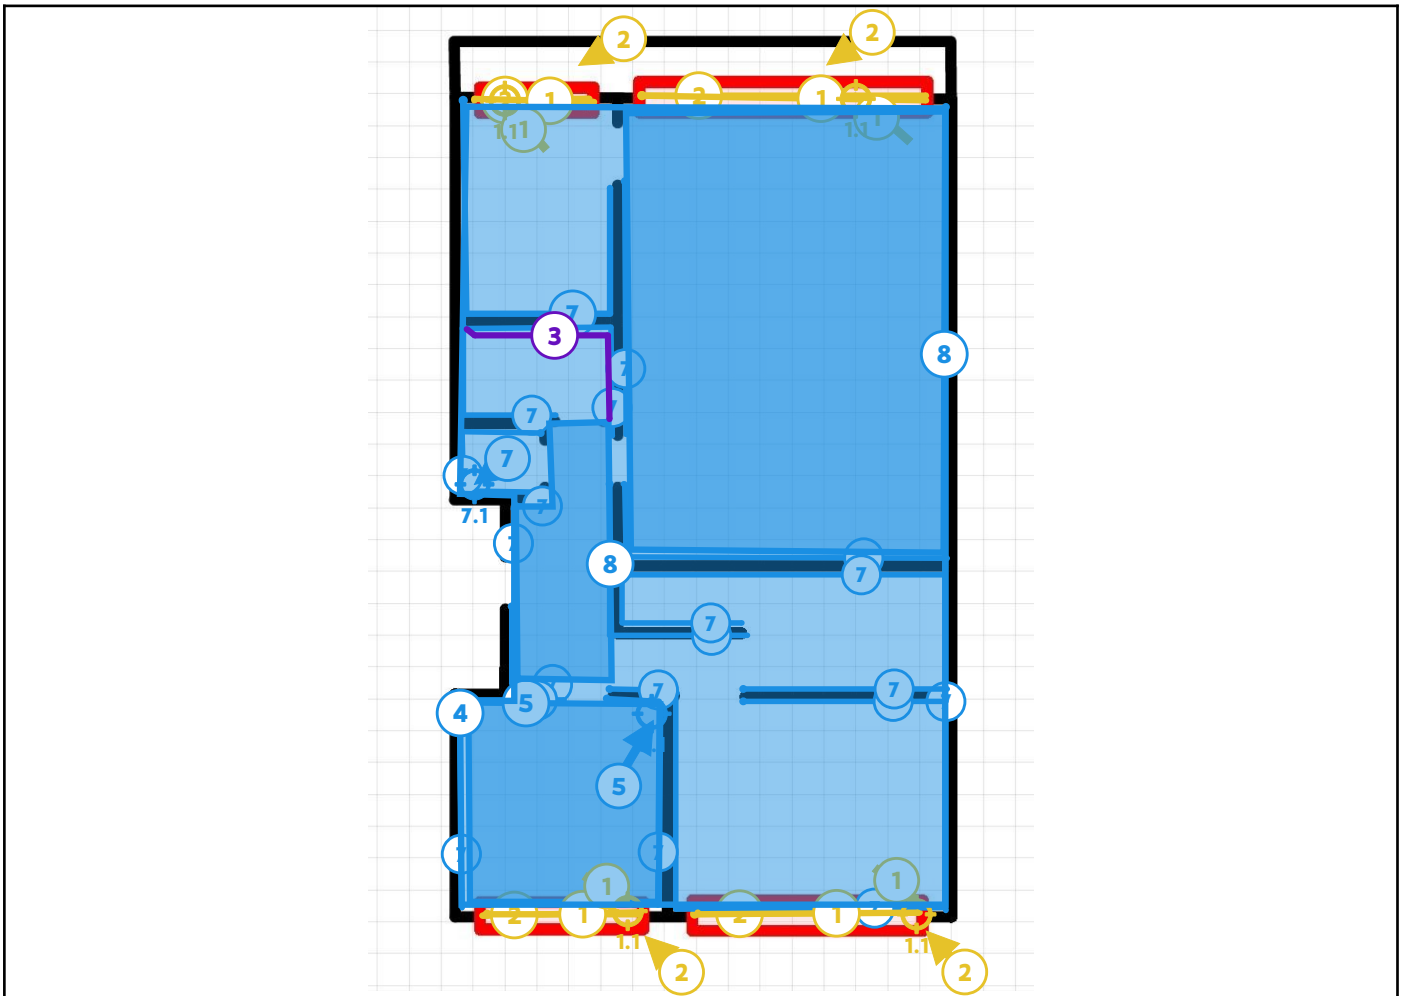
Plan 1.1: Grondplan appartement

Beschrijving	Type	Actie
1. Mastiek ramen	Asbestmateriaal	Zorgvuldig beheren
1.1 Code: ID4	Puntmonster	-
2. Cement vensterbank	Asbestmateriaal	Zorgvuldig beheren
3. Tegellijm wand	Advies	-
4. Pleisterwerk plafond	Geen asbest	-
5. Lijm laag tapijt	Geen asbest	-
5.1 Code: ID3	Puntmonster	-

7. Pleisterwerk muur	Geen asbest	-
7.1 Code: ID1	Puntmonster	-
8. Vinyl vloerzeil	Geen asbest	-

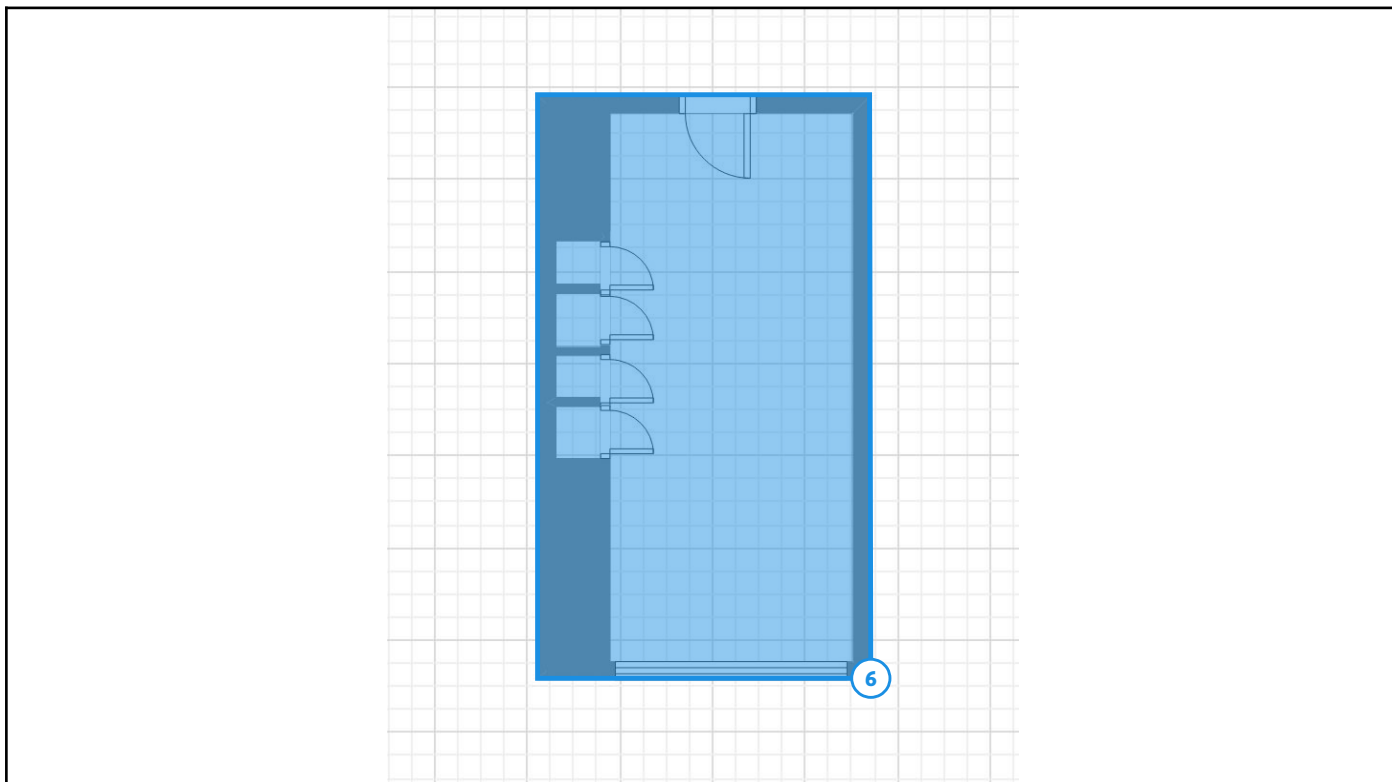
Plan 2.1: Grondplan garage

Beschrijving	Type	Actie
6. Beton constructie (garage)	Geen asbest	-
