# Asbestinventarisatetest

Molenlei 299/1, 2650 Edegem

Attestnummer : 20240218-000226.000

Uitgegeven op : 18.02.2024

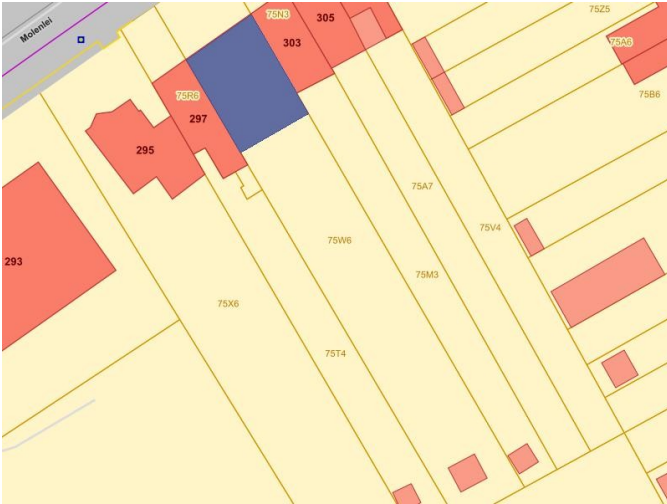
# Zone 1: Hoofdgebouw

- 2 Asbestmaterialen**
- 0 Beperkingen
- 0 Uitsluitingen
- 0 Roerende goederen
- 0 Puin, steenslag, (water)bodem
- 2 Adviezen**
- 3 Geen asbest**

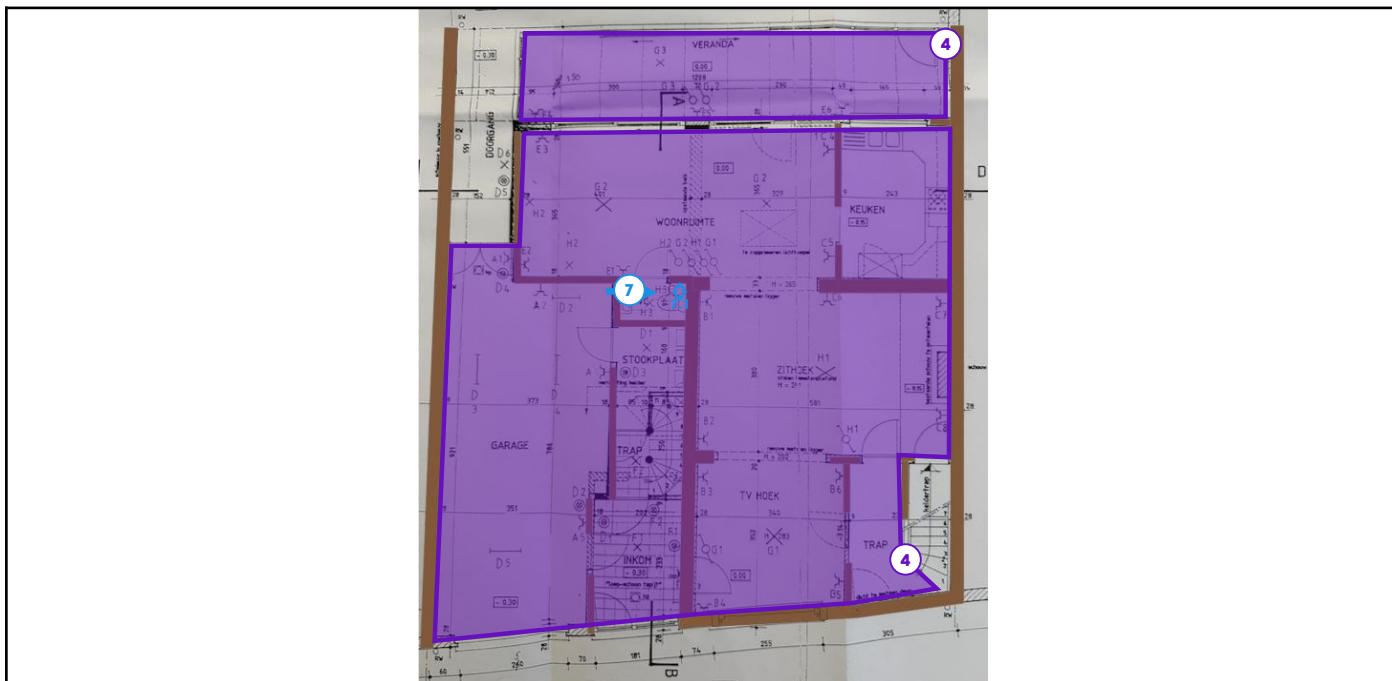
## Plan 1.2: Grondplan GV

Beschrijving	Type	Actie
4. Tegellijm vloer	Advies	-
7. Pleisterwerk muur GV + V1	Geen asbest	-
7.1 Code: ID1	Mengmonster	-

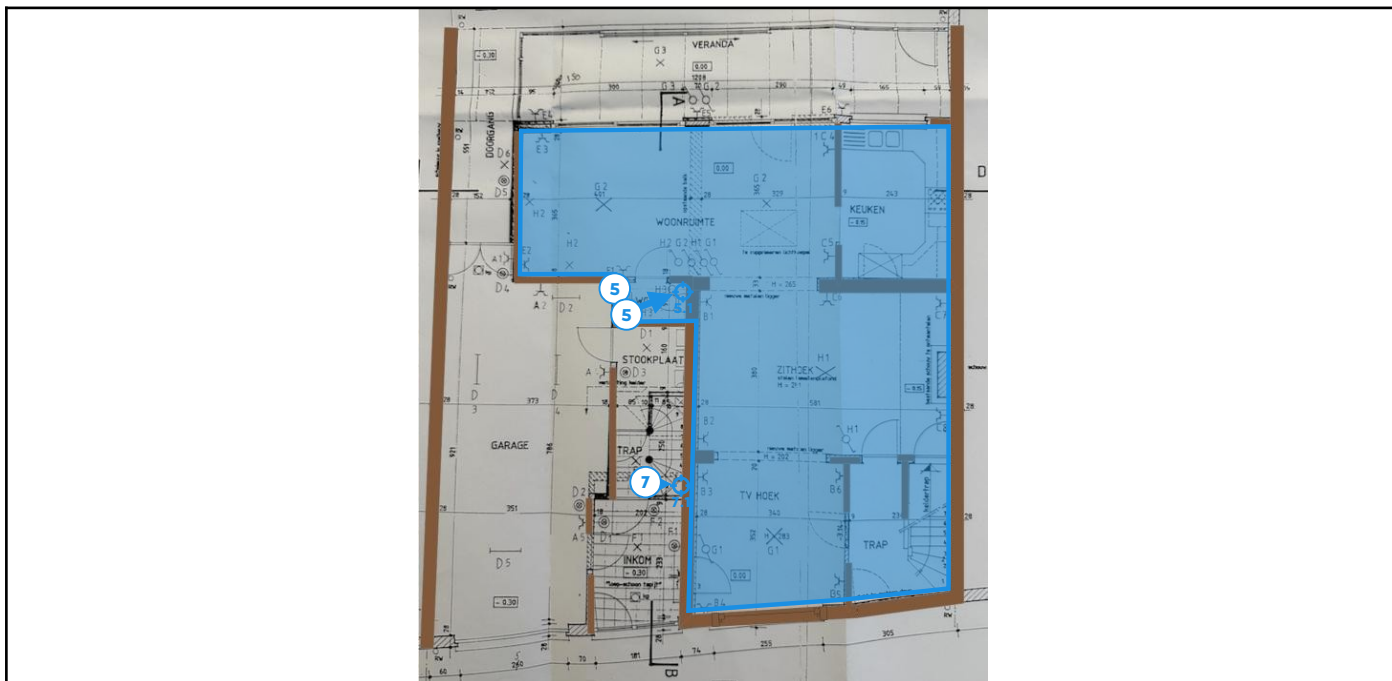
## Plan 1.3: Grondplan GV

Beschrijving	Type	Actie
5. Pleisterwerk plafond (GV) toilet	Geen asbest	-
5.1 Code: ID2	Mengmonster	-
7. Pleisterwerk muur GV + V1	Geen asbest	-
7.1 Code: ID1	Mengmonster	-

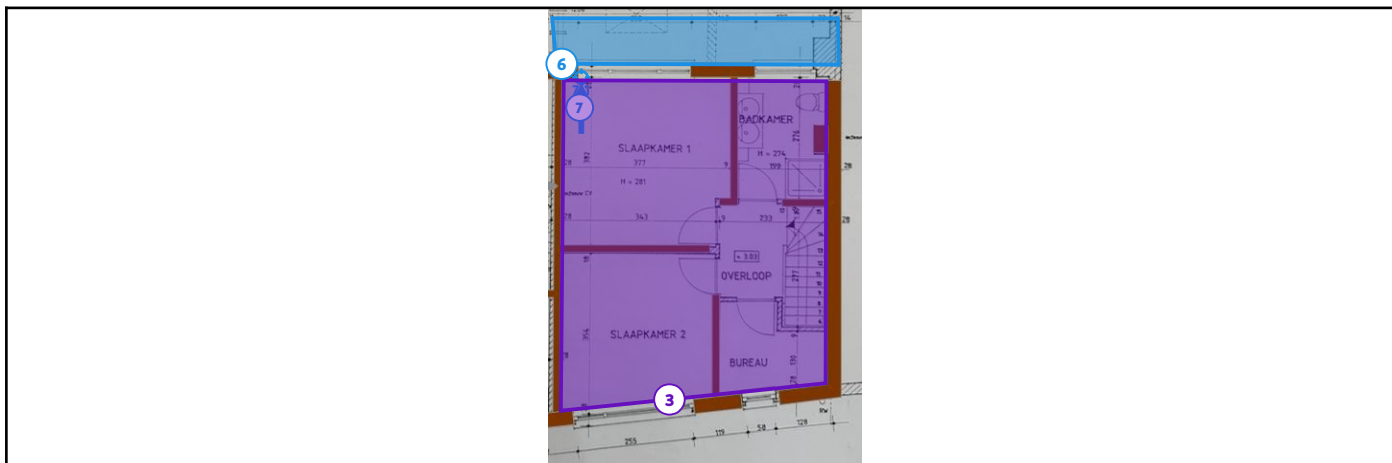
## Plan 1.4: Grondplan Verdieping 1

Beschrijving	Type	Actie
3. PVC en Gybroc plafond	Advies	-
6. Roofing dak (PLAT) + tuinhuisje	Geen asbest	-
7. Pleisterwerk muur GV + V1	Geen asbest	-
7.1 Code: ID1	Mengmonster	-

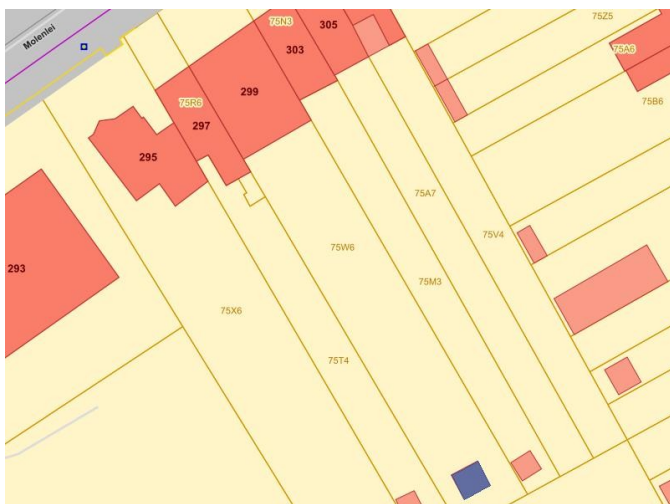
## Zone 2: Bijgebouw

- 0 Asbestmaterialen
- 0 Beperkingen
- 0 Uitsluitingen
- 0 Roerende goederen
- 0 Puin, steenslag, (water)bodem
- 0 Adviezen
- 1 Geen asbest**

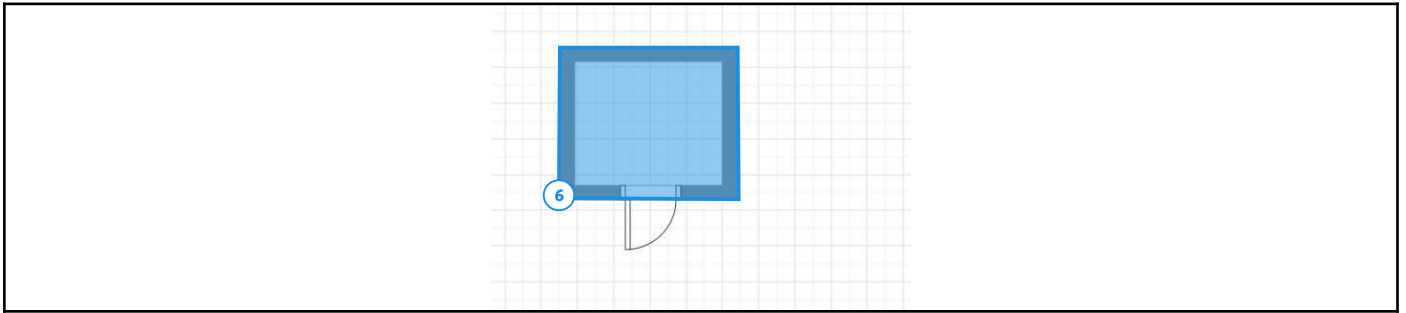
## Plan 2.1: Grondplan tuinhuis

Beschrijving	Type	Actie
6. Roofing dak (PLAT) + tuinhuisje	Geen asbest	-
