Asbestinventarisatetest

Ommeganckstraat 9, 2018 Antwerpen

Attestnummer : 20231003-000585.000

Uitgegeven op : 03.10.2023

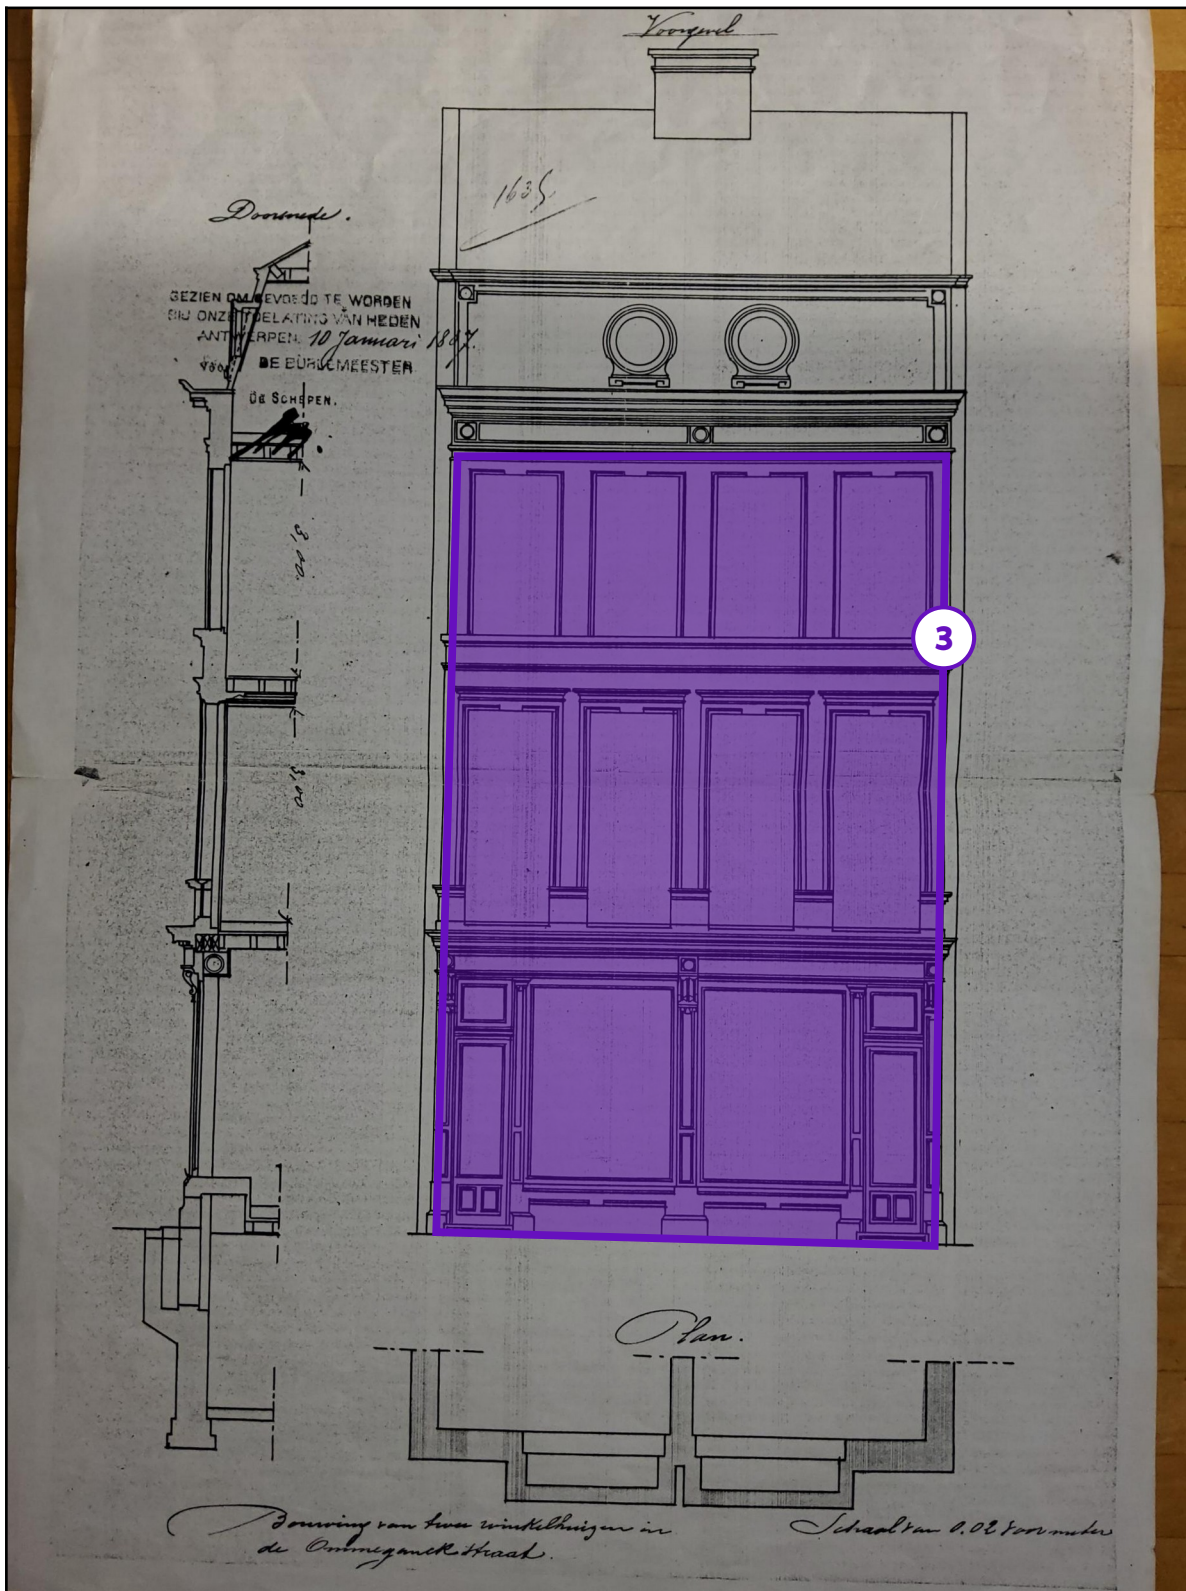
Plan 1.1: Gevel voor

3. Buitenschrijnwerk asbestvrij	Advies	-
---------------------------------	--------	---

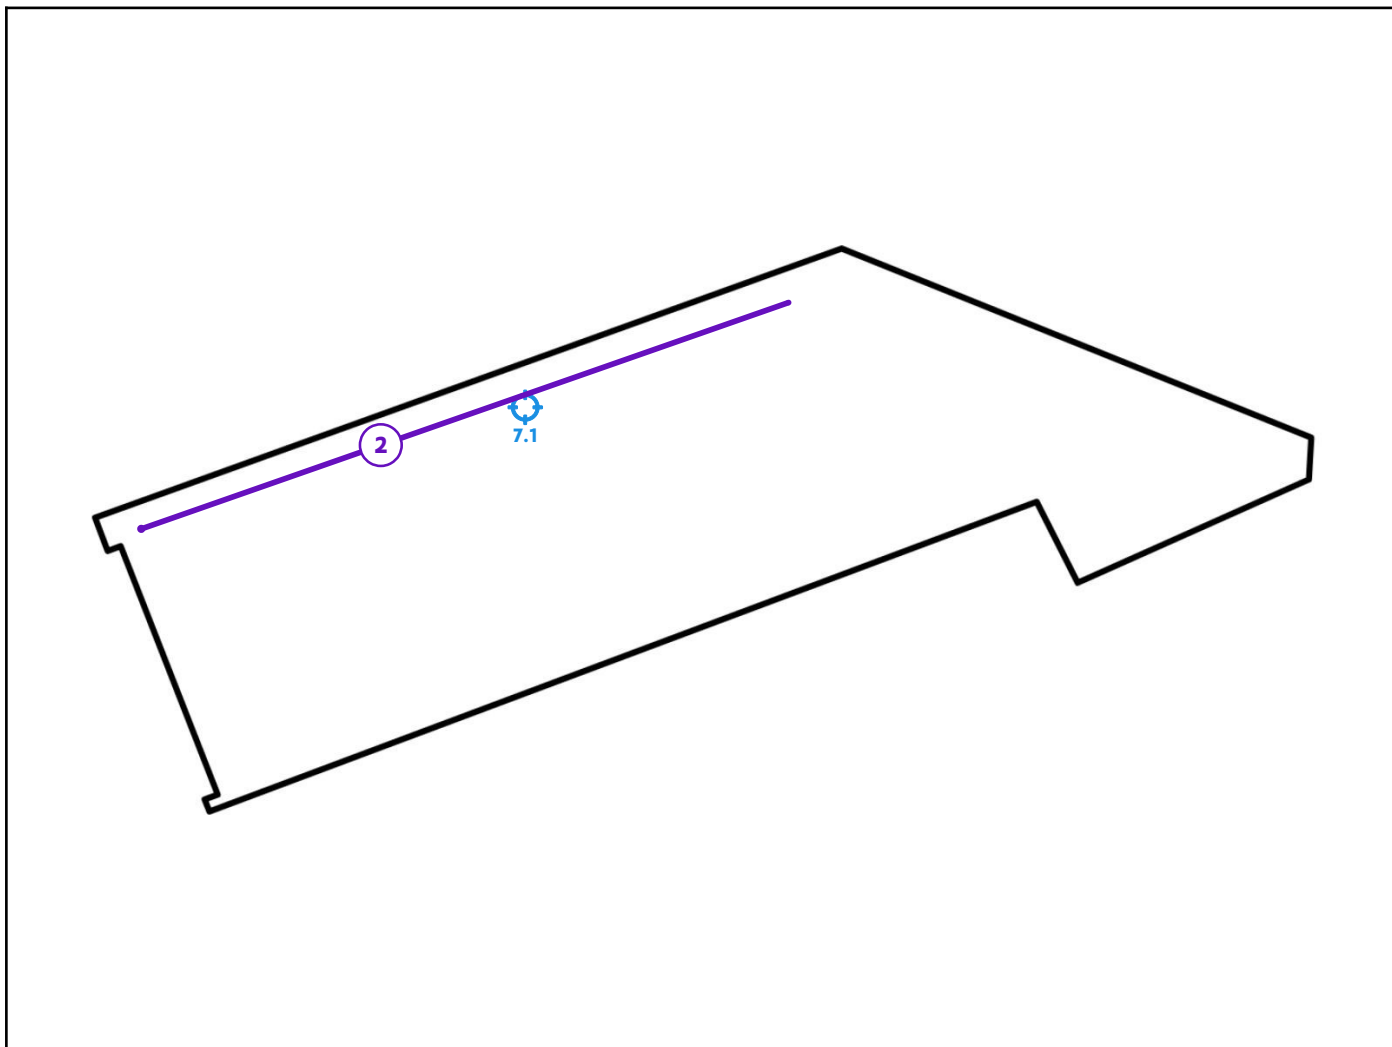
Plan 1.2: Kelder

Beschrijving	Type	Actie
2. Leidingisolatie kelder asbestvrij	Advies	-
7. Bezetting asbestvrij	Geen asbest	-
7.1 Code: E-23-054666/01	Mengmonster	-

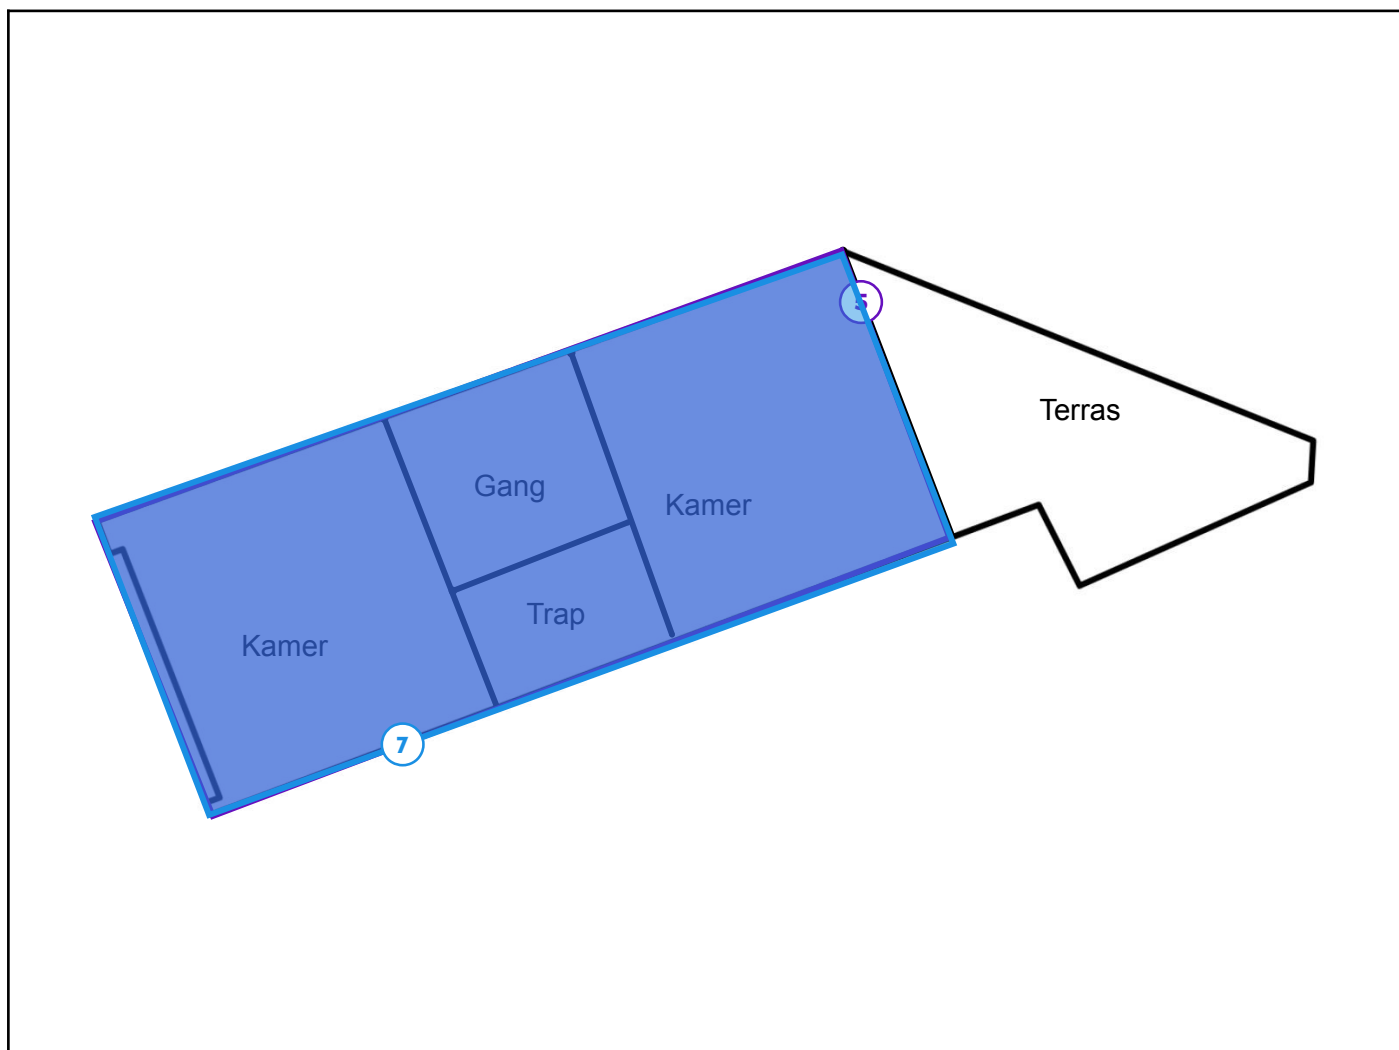
Plan 1.3: Gelijkvloers

Beschrijving	Type	Actie
5. Vals plafond gelijkvloerse verdieping	Advies	-
7. Bezetting asbestvrij	Geen asbest	-

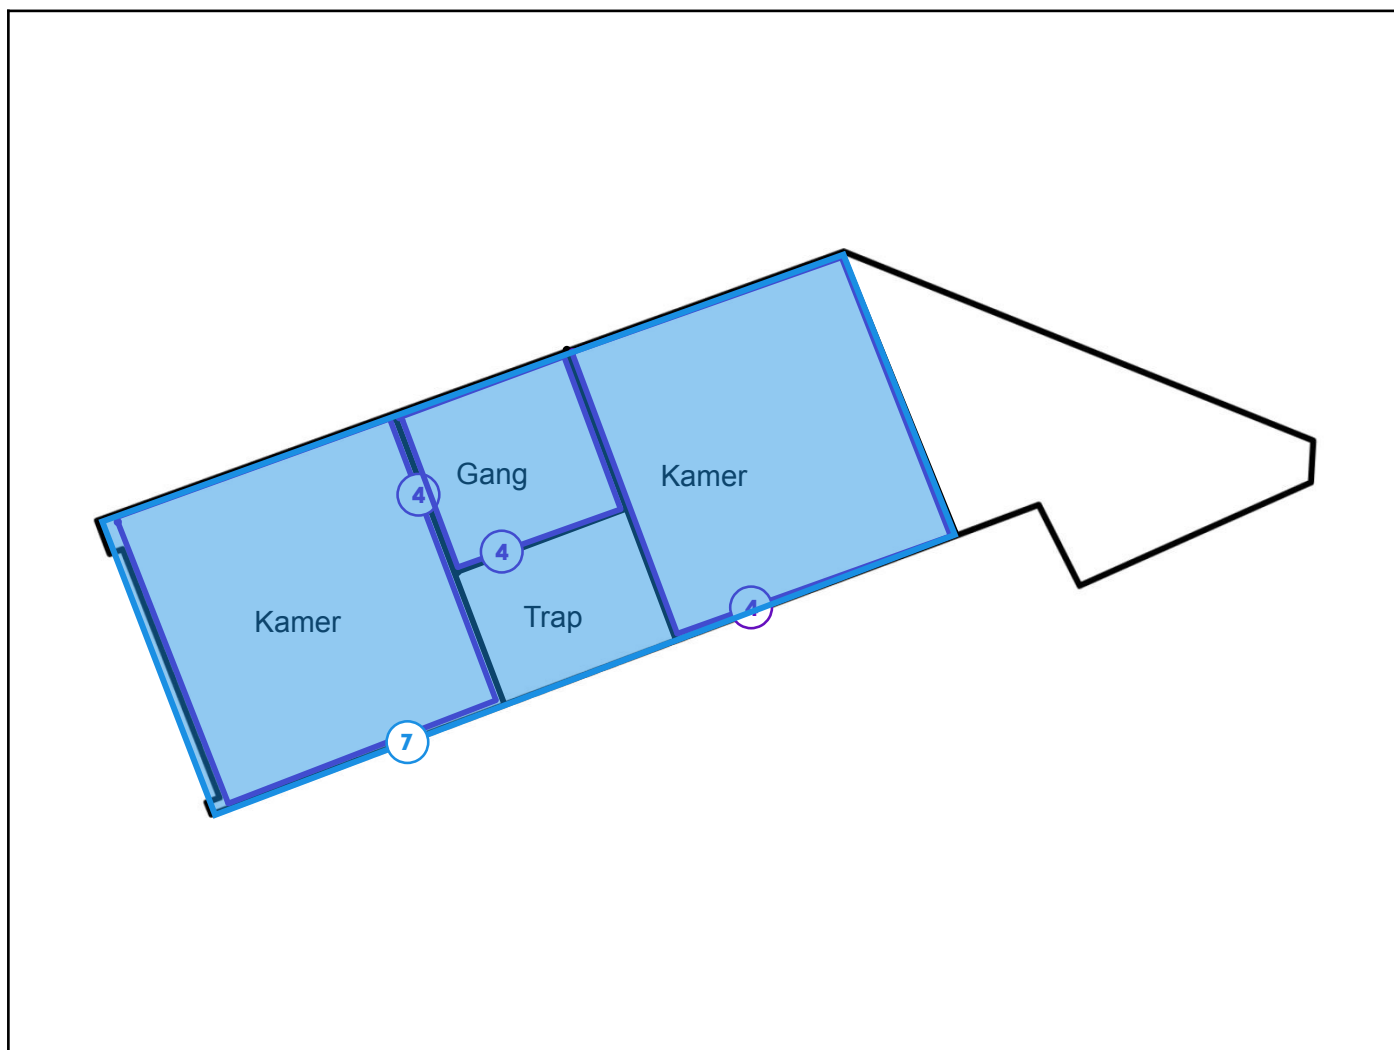
Plan 1.4: Eerste verdieping

Beschrijving	Type	Actie
4. Kroonlijzen eerste verdieping prefab isomo	Advies	-
7. Bezetting asbestvrij	Geen asbest	-

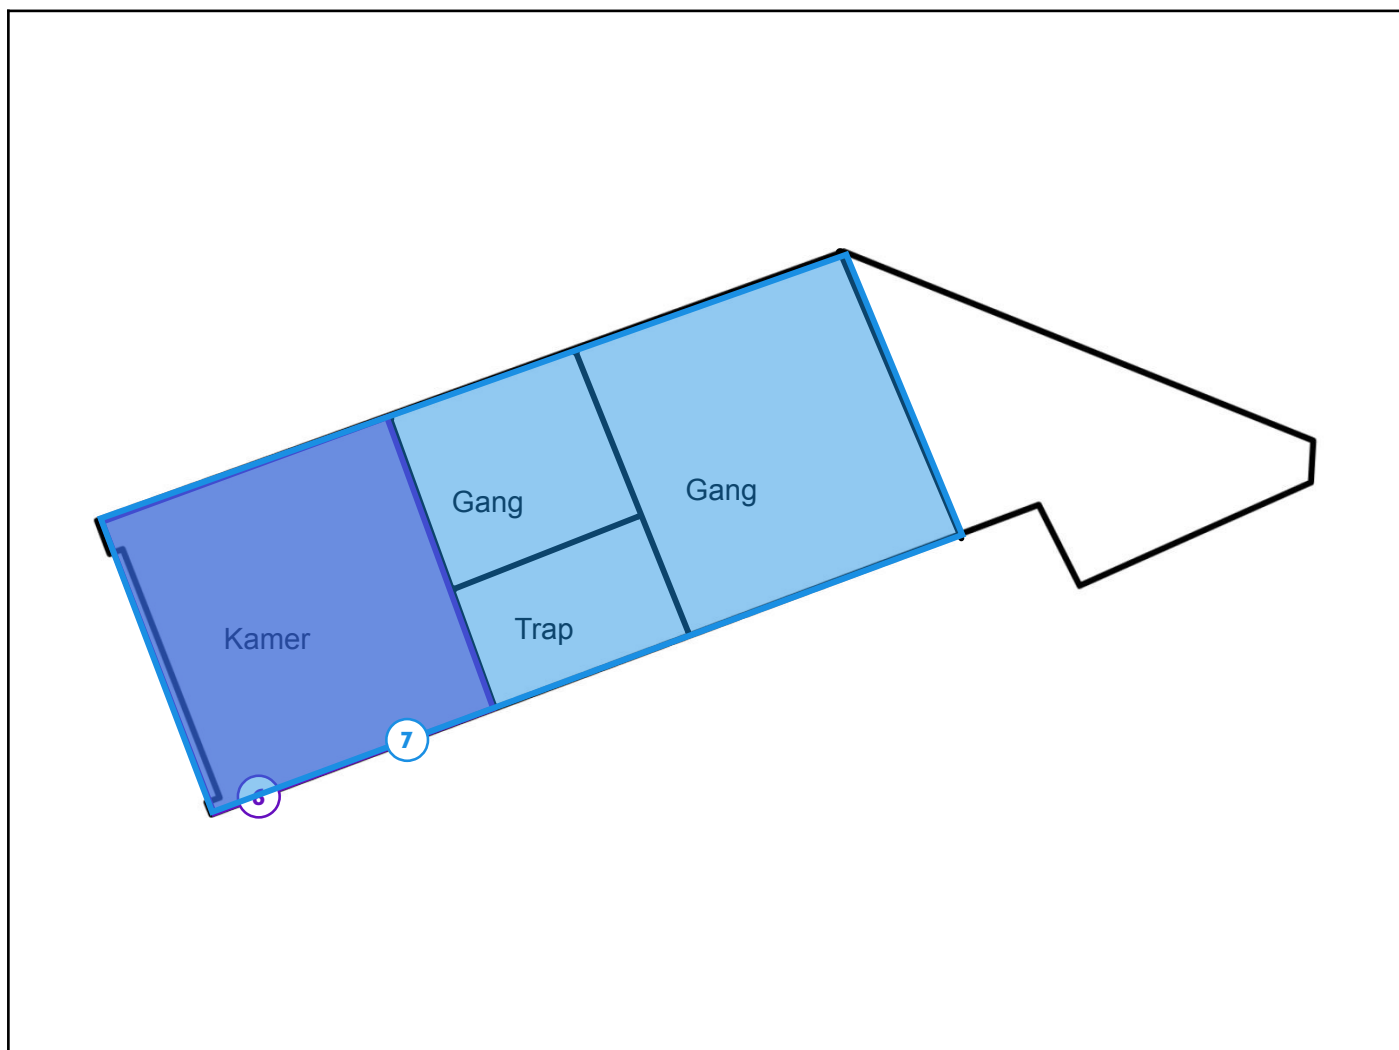
Plan 1.5: Tweede verdieping

Beschrijving	Type	Actie
6. Vals plafond tweede verdieping hout	Advies	-
7. Bezetting asbestvrij	Geen asbest	-

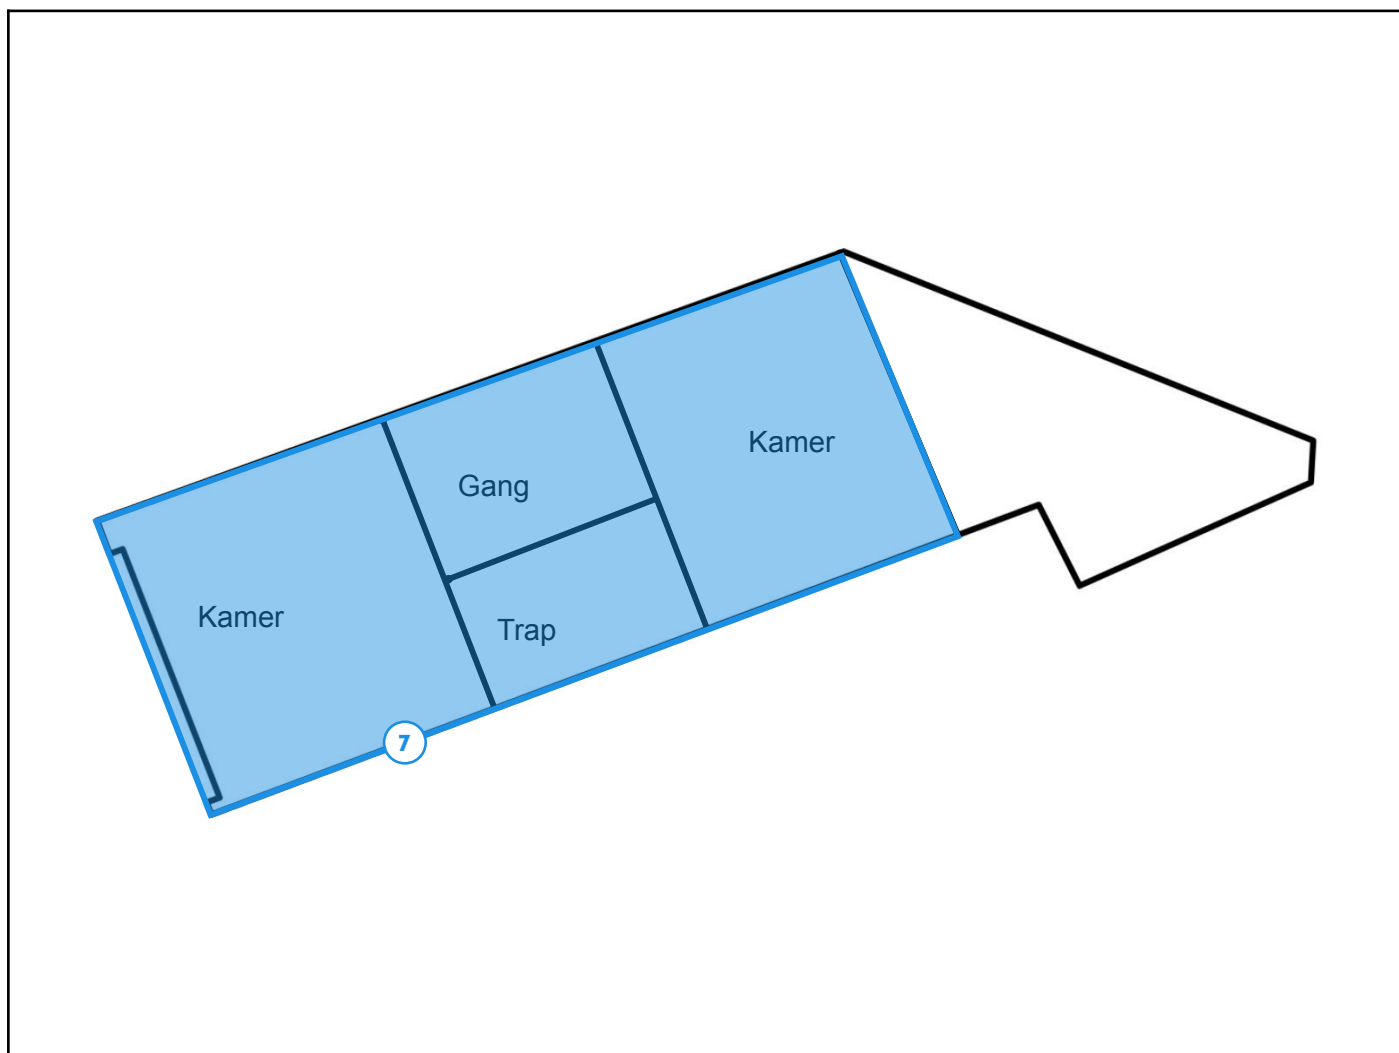
Plan 1.6: Derde verdieping

Beschrijving	Type	Actie
7. Bezetting asbestvrij	Geen asbest	-
