Asbestinventarisatetest

Prins Boudewijnlaan 206, 2650 Edegem

Attestnummer : 20240411-000356.001

Uitgegeven op : 11.04.2024

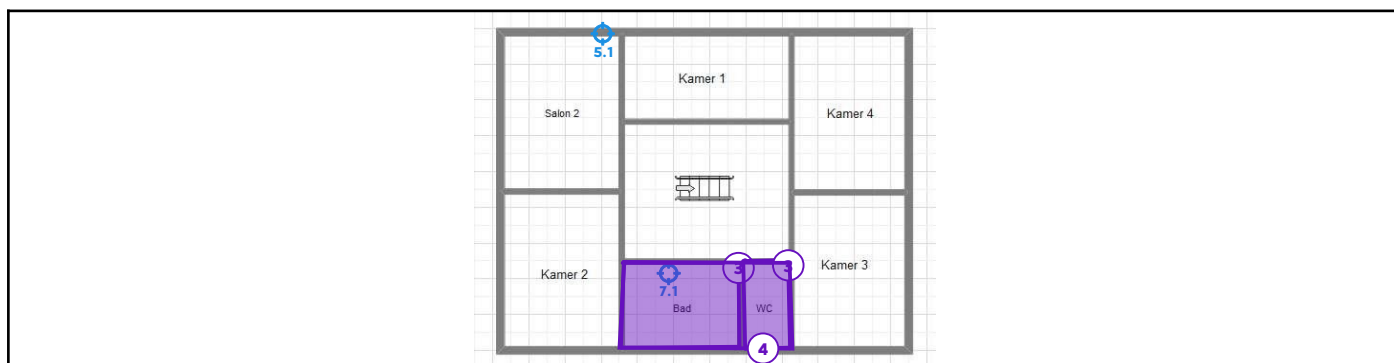
Plan 1.2: Verdiep 1

Beschrijving	Type	Actie
3. Tegellijm Wand (Bdkmr, WC en keuken)	Advies	-
4. Tegellijm Vloer (Bdkmr, WC, Keuken en gang)	Advies	-
5. ID 1 Pleisterwerk muur	Geen asbest	-
5.1 Code: ID 1 pleisterwerk muur	Mengmonster	-
7. ID 2 pleisterwerk plafond	Geen asbest	-
7.1 Code: ID 2 pleisterwerk plafond	Mengmonster	-

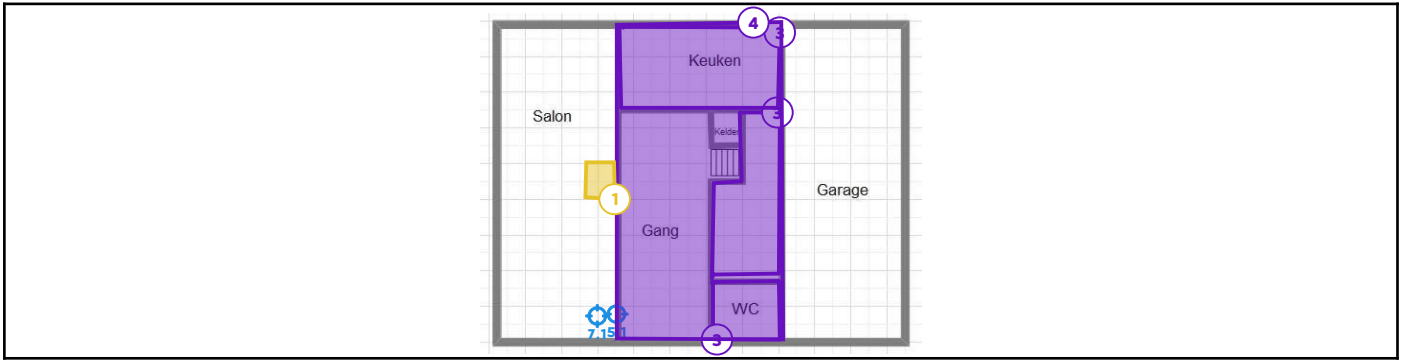
Plan 1.3: Gelijksvloer

Beschrijving	Type	Actie
1. Asbestkoord Kachel	Asbestmateriaal	Zorgvuldig beheren
3. Tegellijm Wand (Bdkmr, WC en keuken)	Advies	-
4. Tegellijm Vloer (Bdkmr, WC, Keuken en gang)	Advies	-
5. ID 1 Pleisterwerk muur	Geen asbest	-
5.1 Code: ID 1 pleisterwerk muur	Mengmonster	-
7. ID 2 pleisterwerk plafond	Geen asbest	-
7.1 Code: ID 2 pleisterwerk plafond	Mengmonster	-

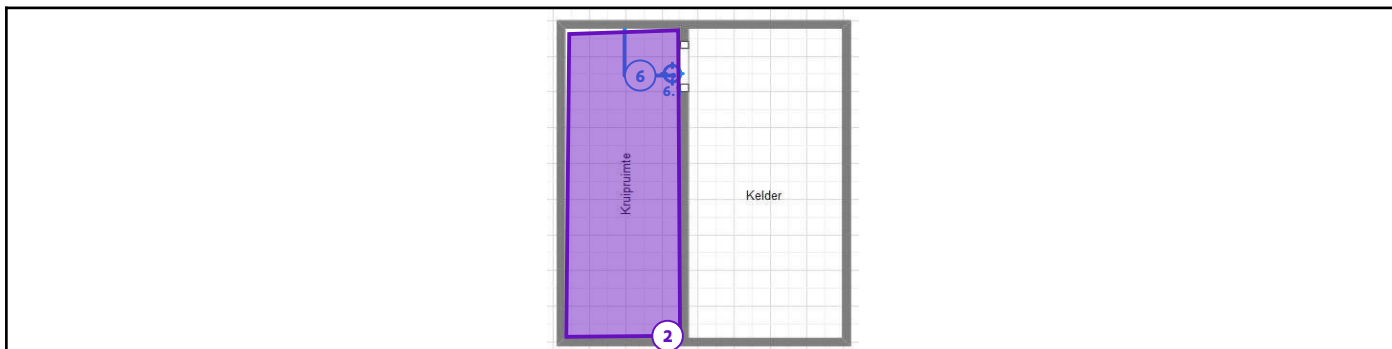
Plan 1.4: Kelder

Beschrijving	Type	Actie
2. Leidingisolatie Kruipruimte kelder	Beperking	-
6. ID 3 Leidingisolatie kelder	Geen asbest	-
6.1 Code: ID 3 leidingisolatie kelder	Puntmonster	-
