Asbestinventarisatetest

Bieswaard 13, 2550 Kontich

Attestnummer : 20230927-000187.000

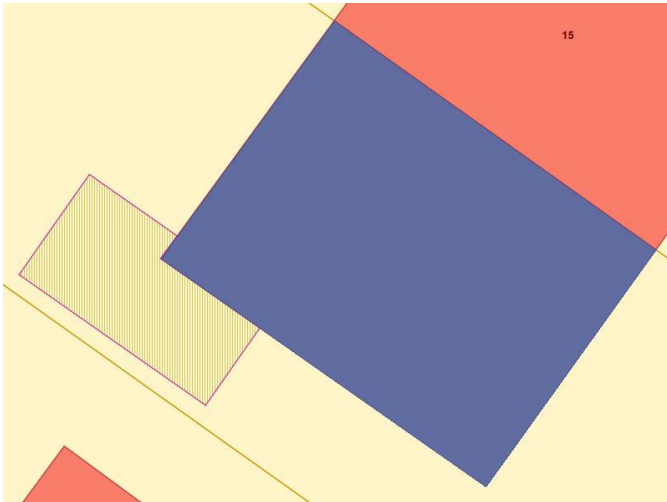
Zone 1: Woning

- 1 Asbestmateriaal**
- 1 Beperking**
- 0 Uitsluiting
- 0 Roerend goed
- 0 Puin, steenslag, (water)bodem
- 0 Advies
- 2 Geen asbest**

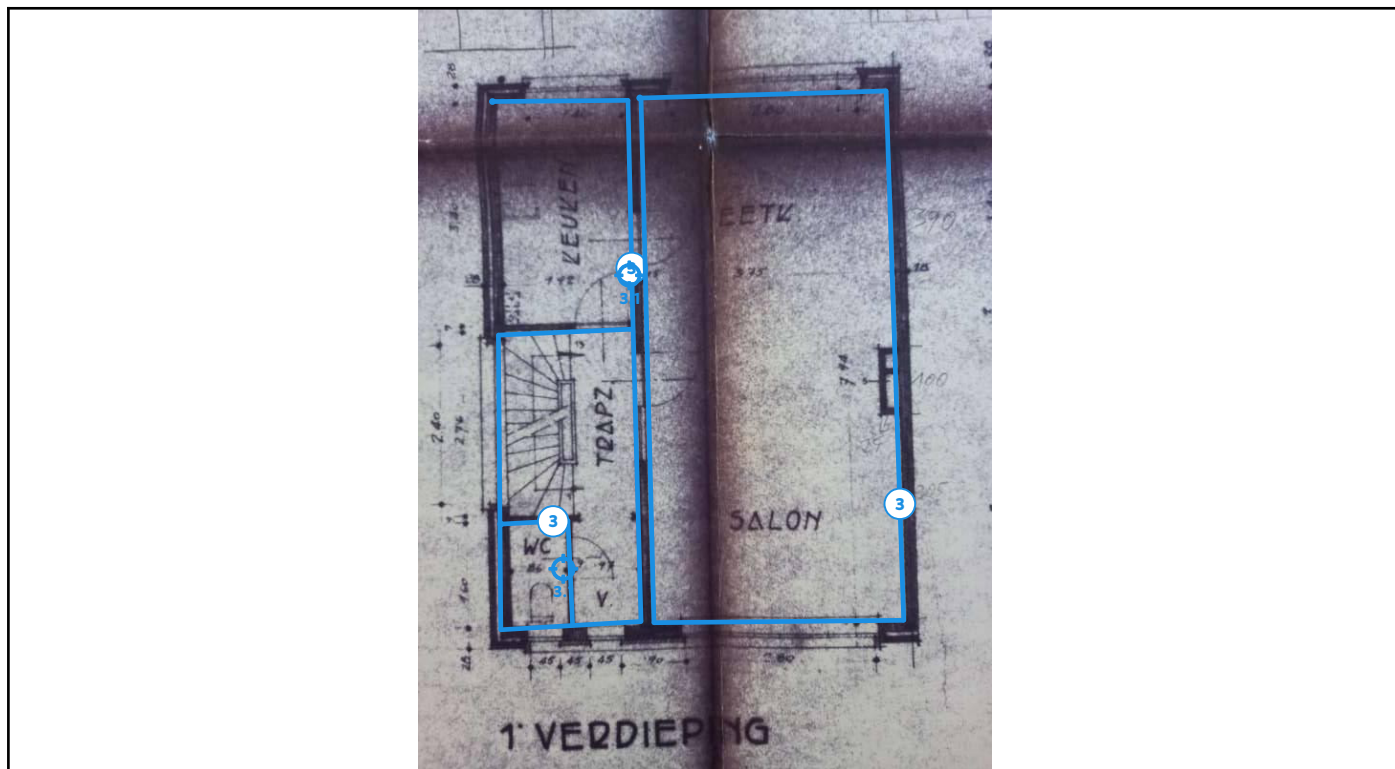
Plan 1.2: 1e verdieping

Beschrijving	Type	Actie
3. Pleister wand	Geen asbest	-
3.1 Code: Pleister wand	Mengmonster	-

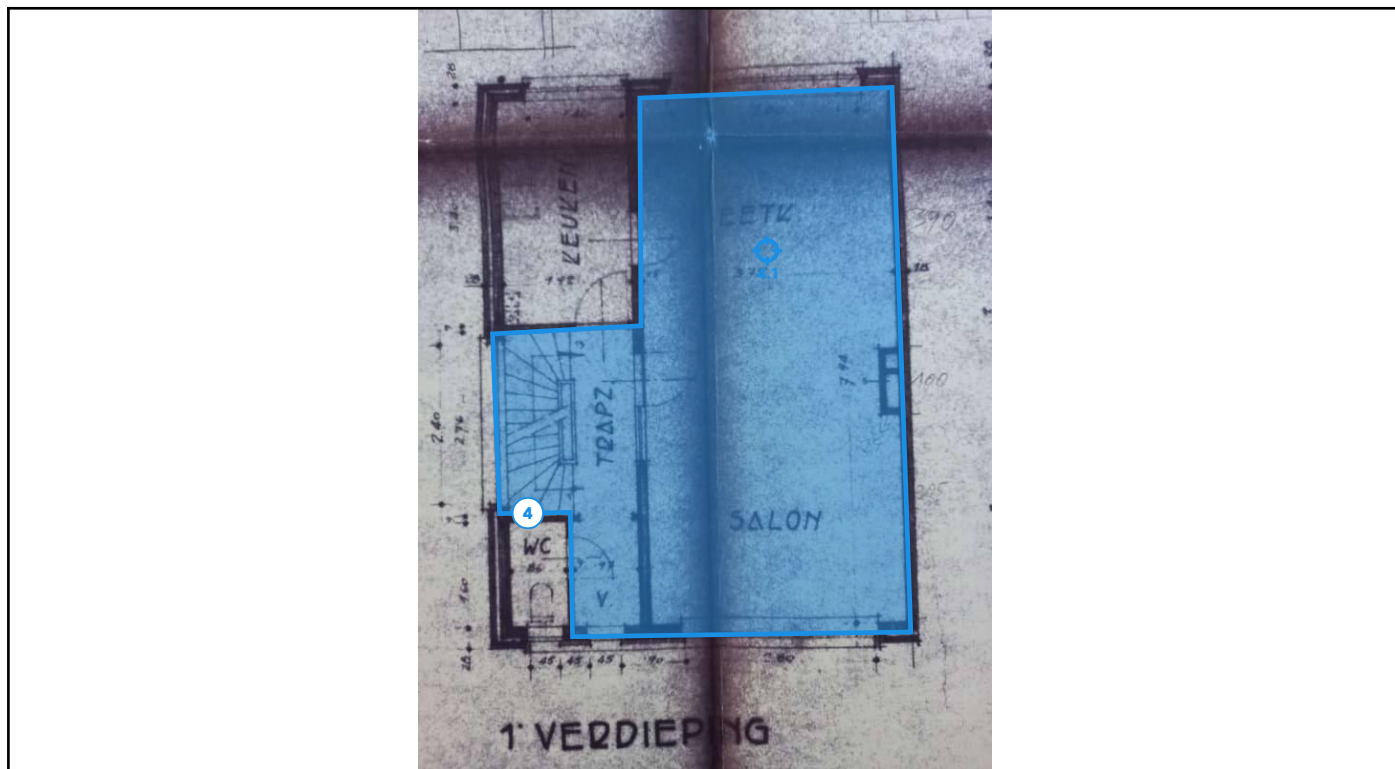
Plan 1.3: 1e verdieping

Beschrijving	Type	Actie
4. Pleister plafond	Geen asbest	-
4.1 Code: Pleister plafond	Mengmonster	-

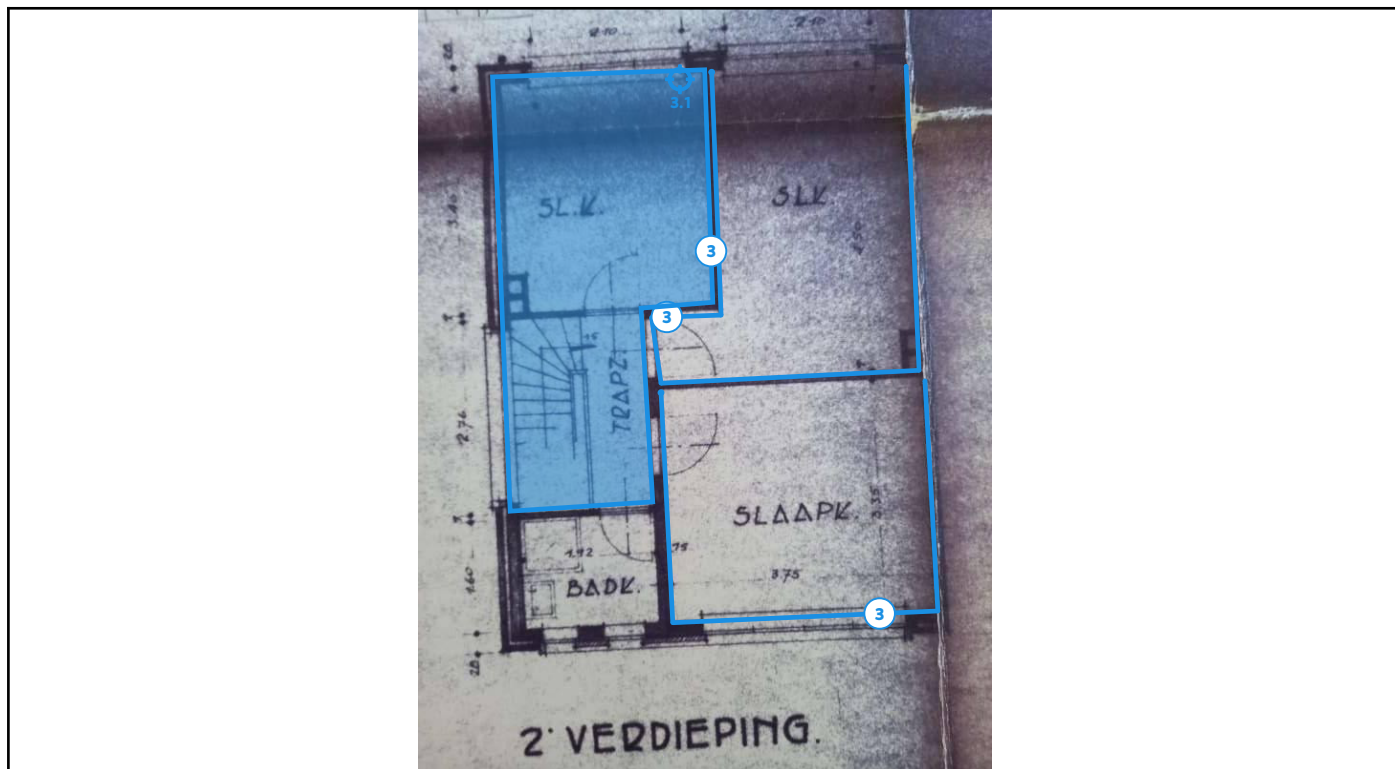
Plan 1.4: 2e verdieping

Beschrijving	Type	Actie
3. Pleister wand	Geen asbest	-
3.1 Code: Pleister wand	Mengmonster	-

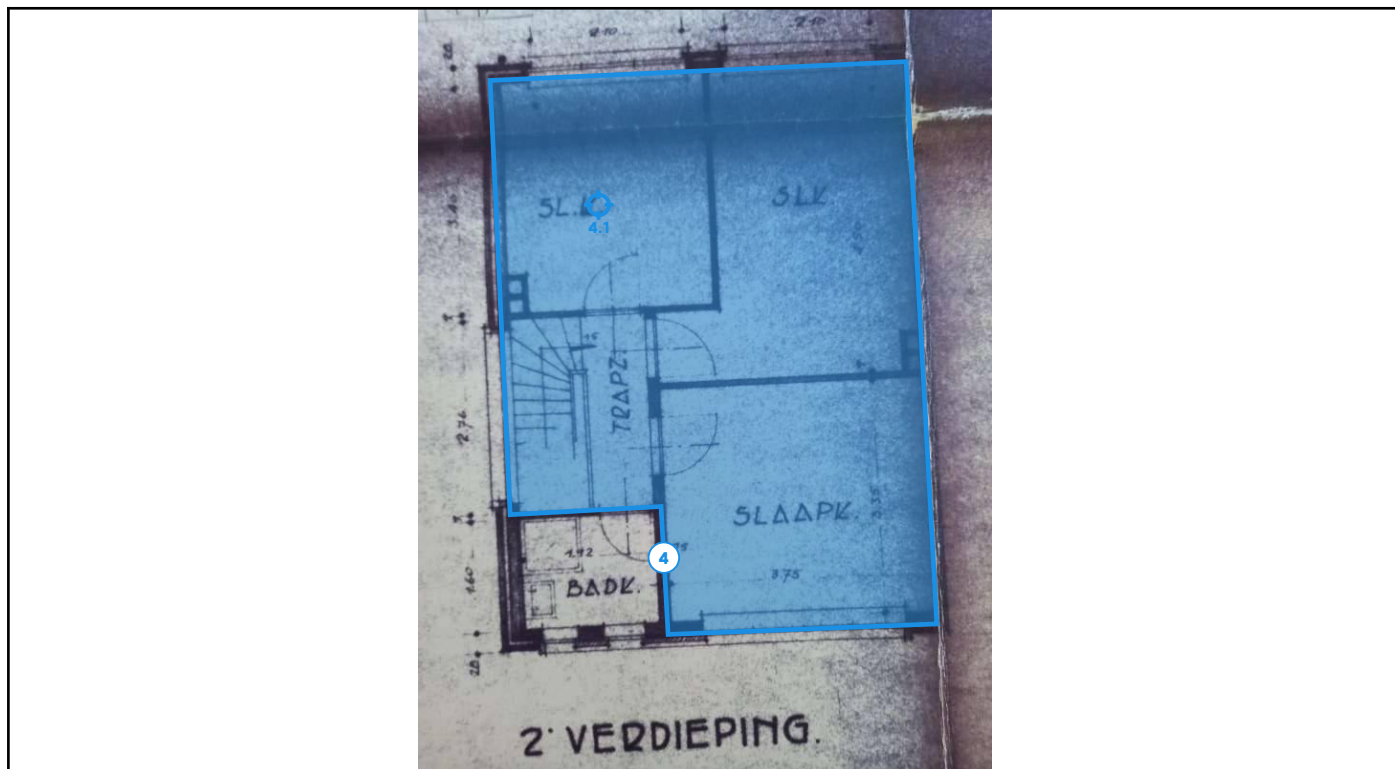
Plan 1.5: 2e verdieping

Beschrijving	Type	Actie
4. Pleister plafond	Geen asbest	-
4.1 Code: Pleister plafond	Mengmonster	-

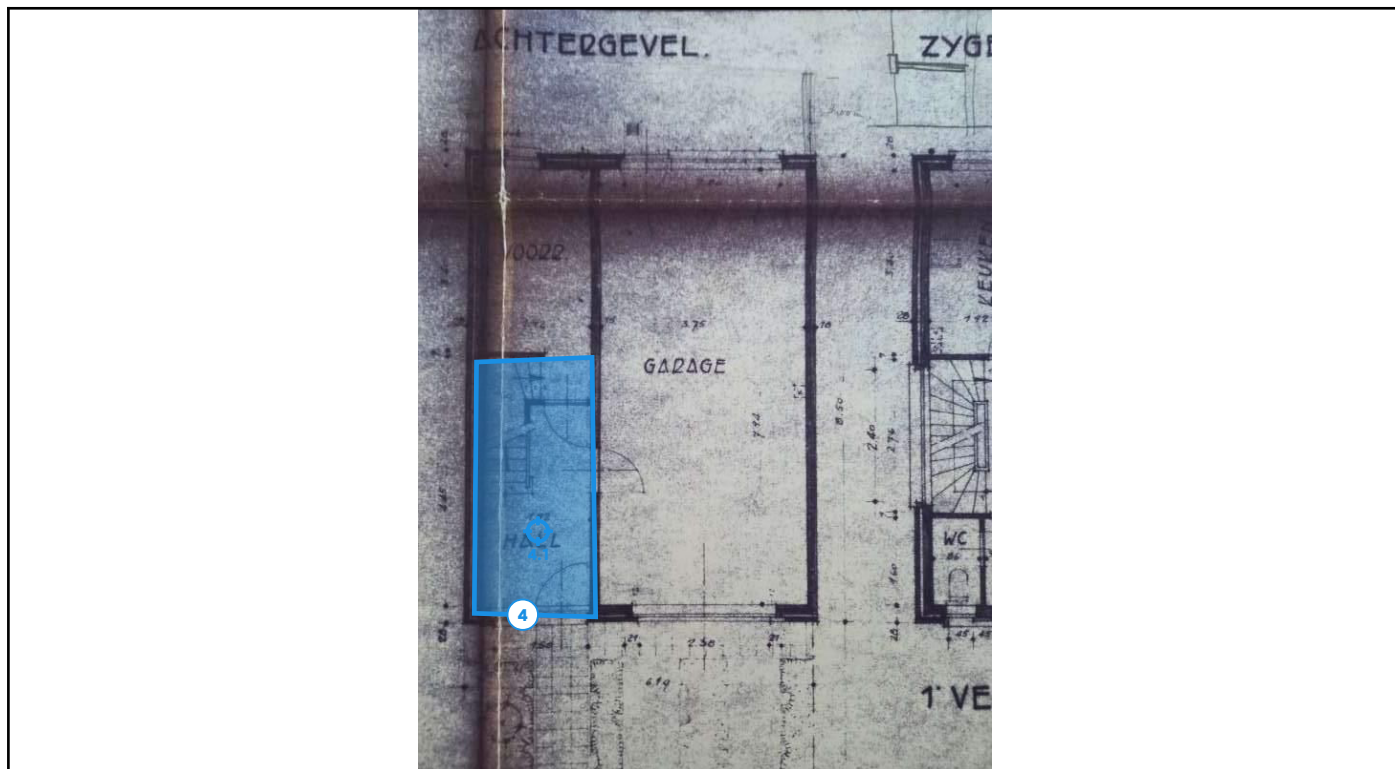
Plan 1.6: Gelijkvloers

Beschrijving	Type	Actie
4. Pleister plafond	Geen asbest	-
4.1 Code: Pleister plafond	Mengmonster	-

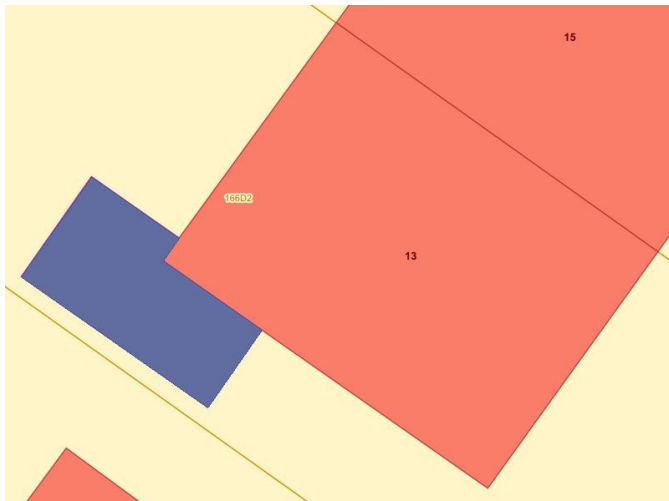
Zone 2: Tuinhuis + afdak

- 0 Asbestmaterialen
- 0 Beperkingen
- 0 Uitsluitingen
- 0 Roerende goederen
- 0 Puin, steenslag, (water)bodem
- 0 Adviezen
- 1 Geen asbest**

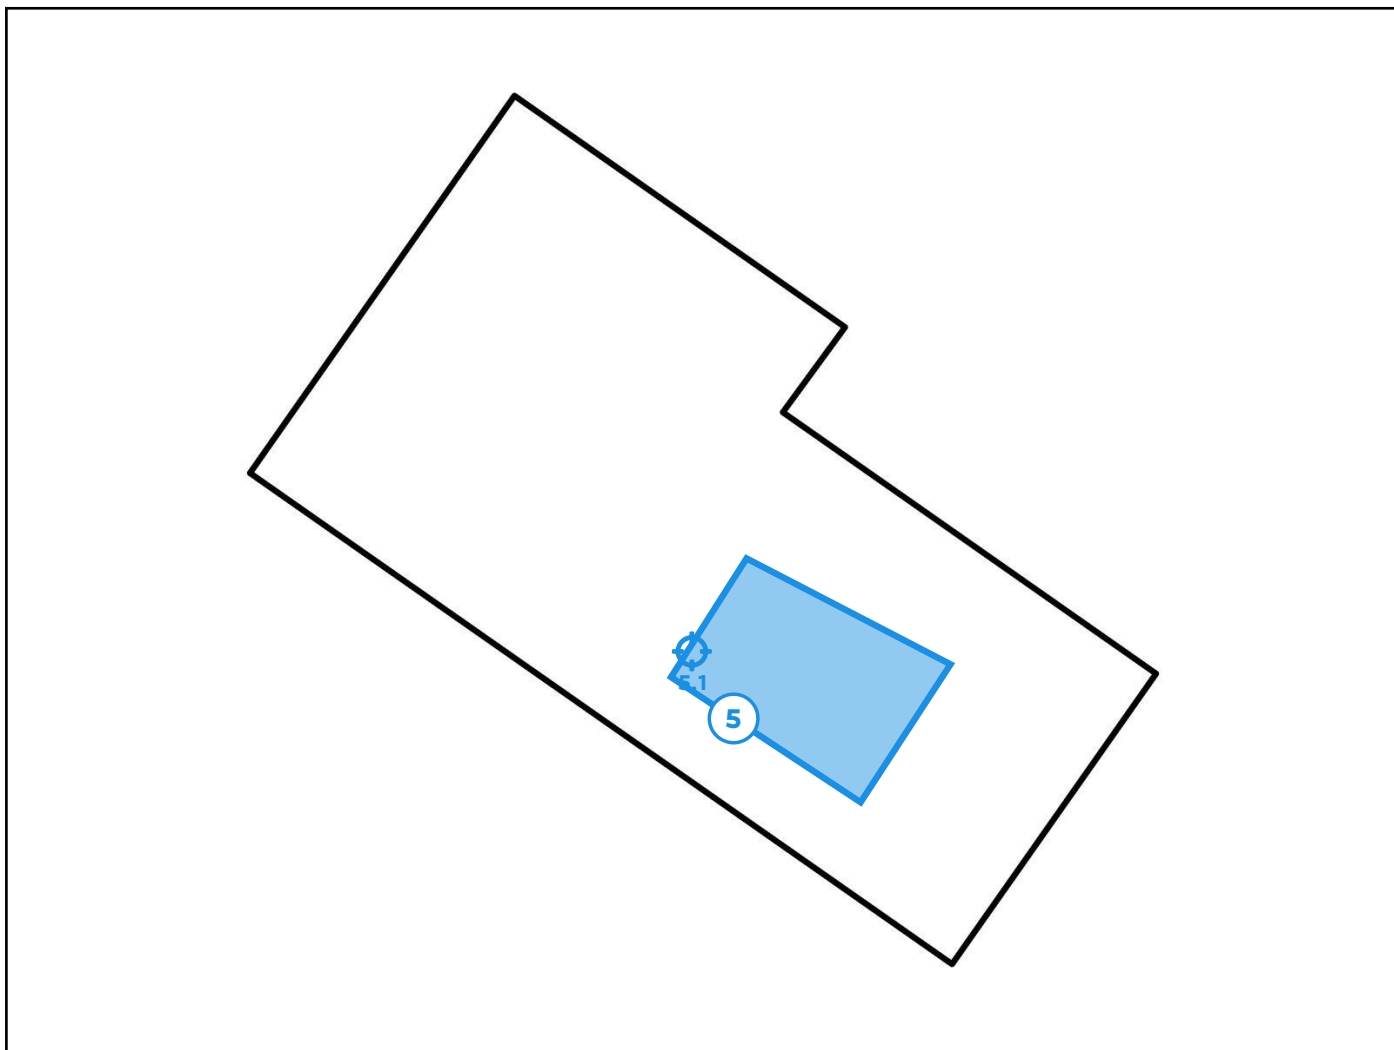
Plan 2.1: Tuinhuis + afdak

Beschrijving	Type	Actie
5. Roofing in tuinhuis	Geen asbest	-
5.1 Code: Roofing	Puntmonster	-
