# Asbestinventarisatetest

Ganzennest 45, 2640 Mortsel

Attestnummer : 20240211-000115.000

**Niet-asbestveilig**

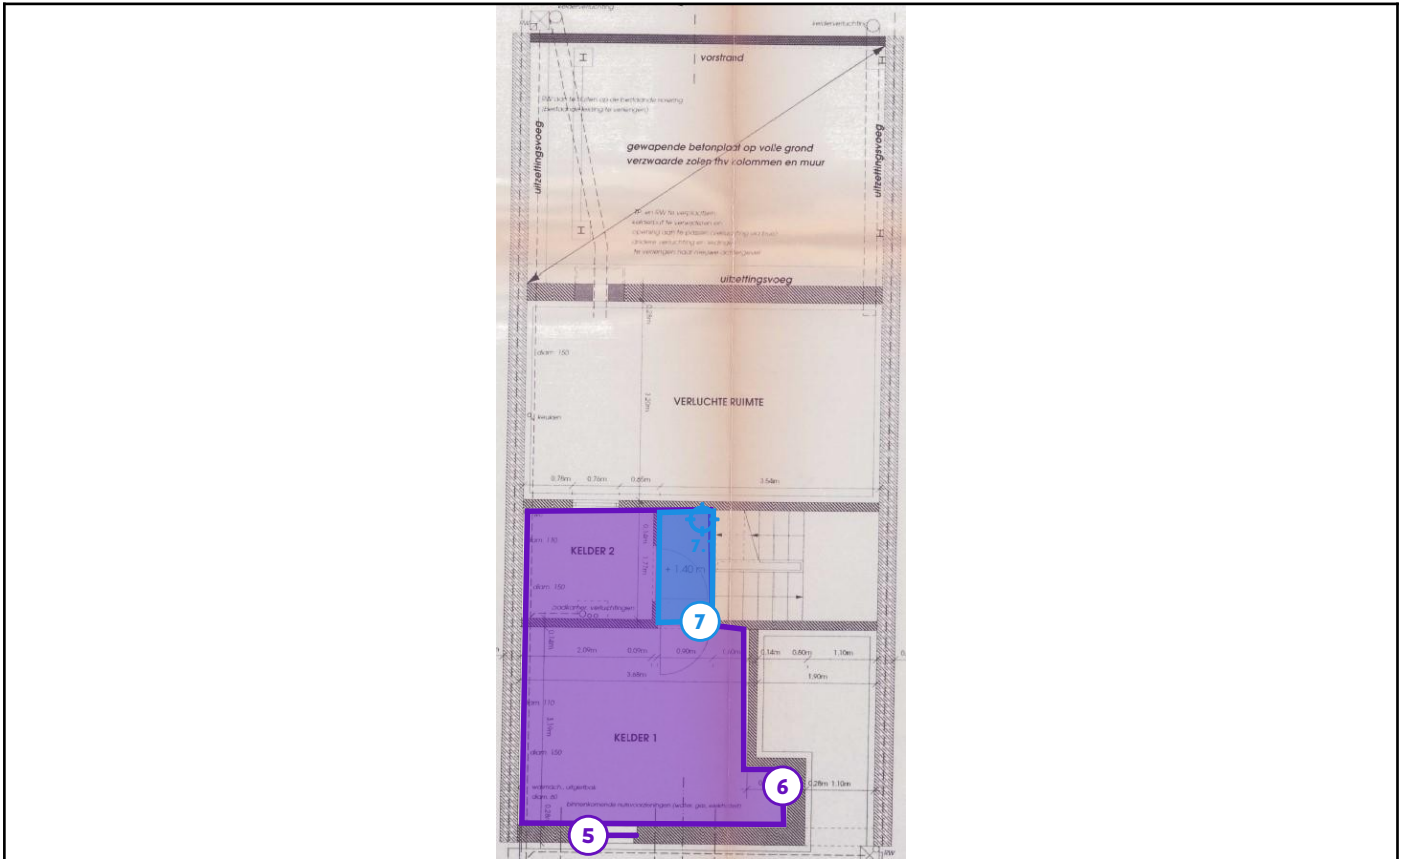
# Plan 1.1: Kelder

Beschrijving	Type	Actie
5. Mastiek	Advies	-
6. Lijm onder tegels	Advies	-
7. Pleisterwerk plafond	Geen asbest	-
7.1 Code: 2414877-01	Mengmonster	-

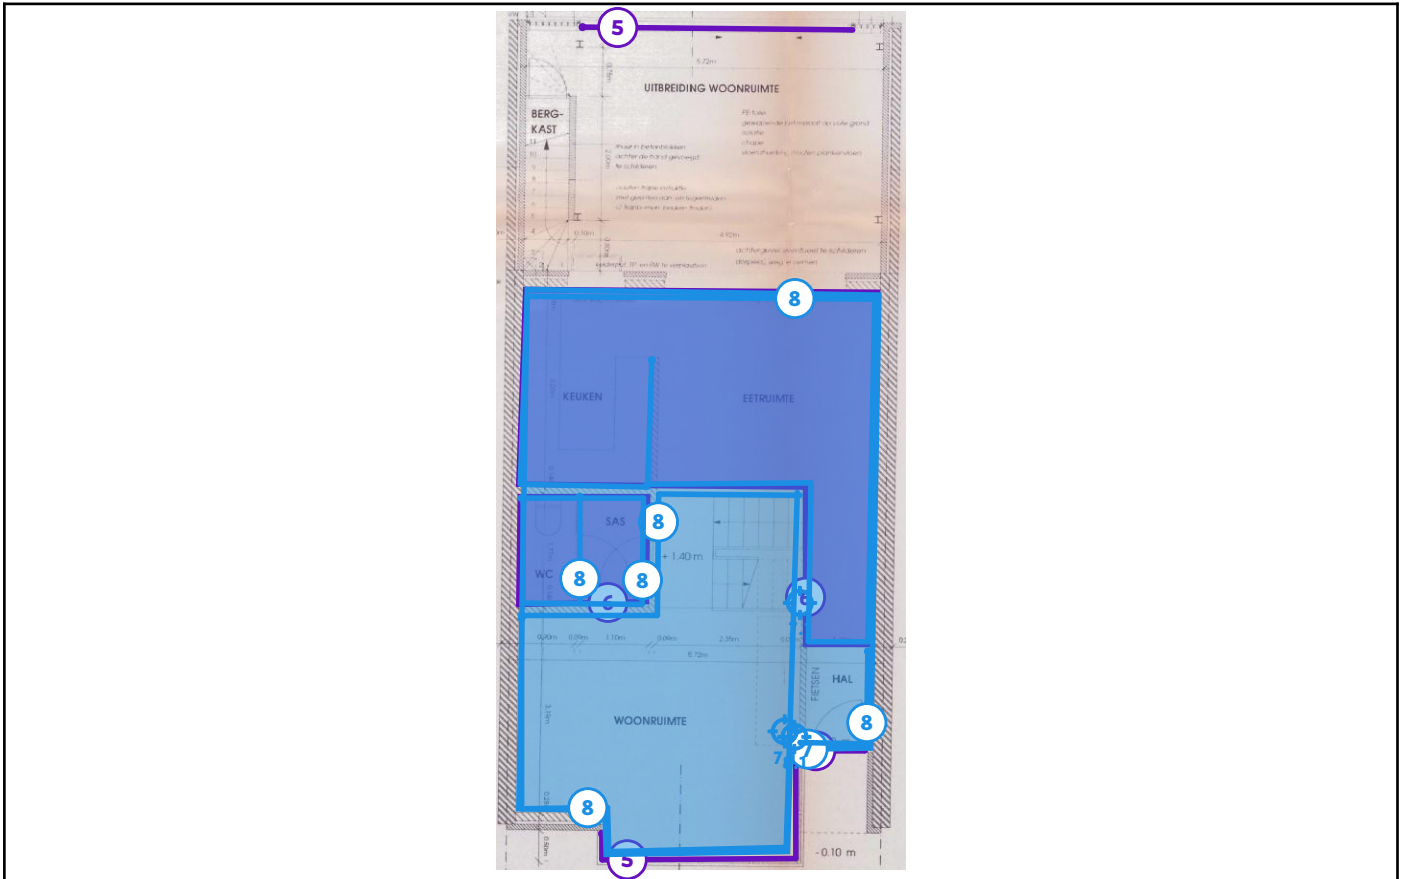
## Plan 1.2: Gelijkvloers

Beschrijving	Type	Actie
5. Mastiek	Advies	-
6. Lijm onder tegels	Advies	-
7. Pleisterwerk plafond	Geen asbest	-
7.1 Code: 2414877-01	Mengmonster	-
8. Pleisterwerk wand	Geen asbest	-
8.1 Code: 2414877-03	Mengmonster	-

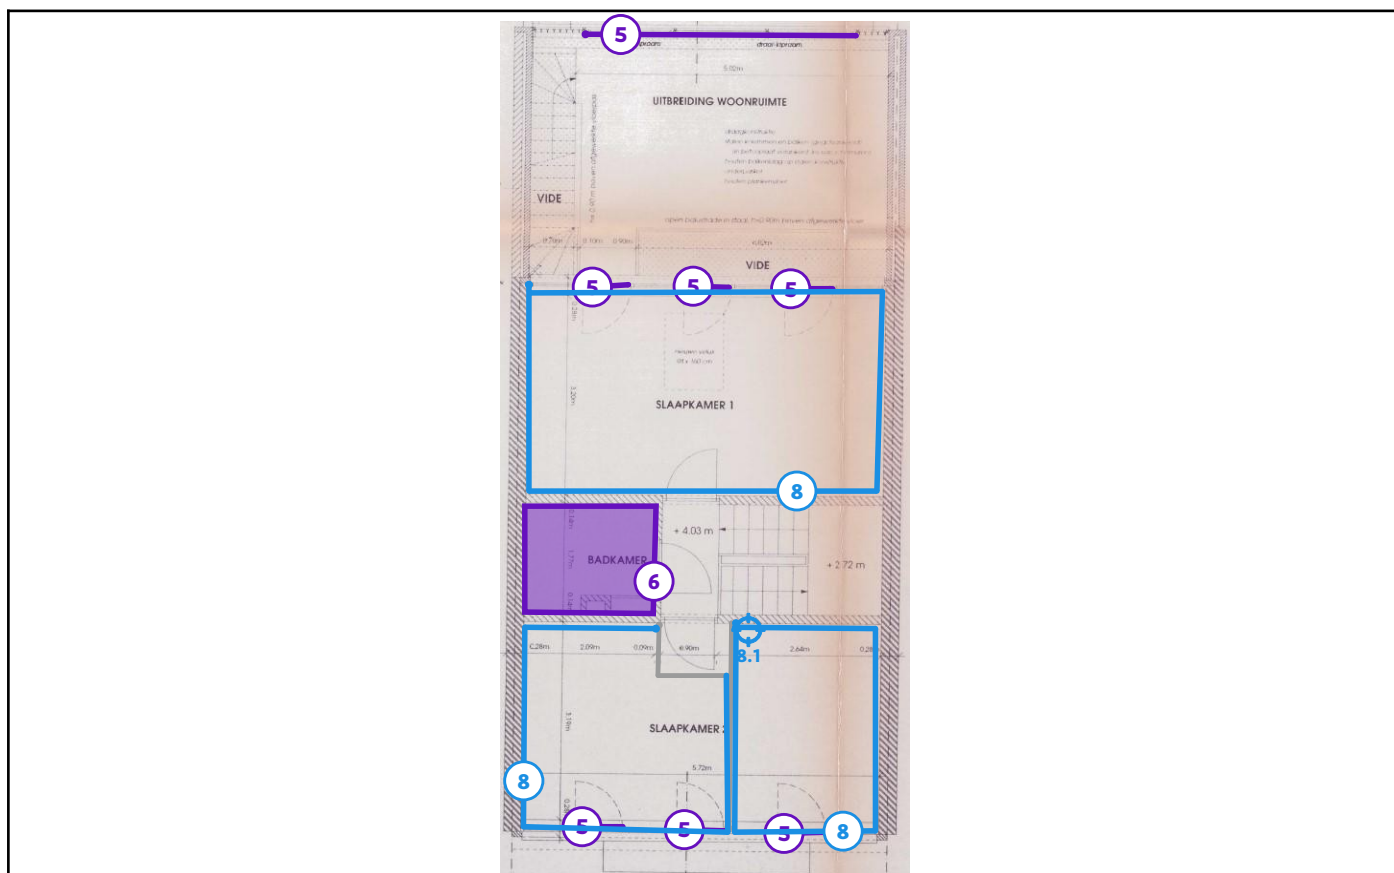
## Plan 1.3: Eerste verdieping

Beschrijving	Type	Actie
5. Mastiek	Advies	-
6. Lijm onder tegels	Advies	-
8. Pleisterwerk wand	Geen asbest	-
8.1 Code: 2414877-03	Mengmonster	-
