Asbestinventarisatetest

Priester Poppestraat 58, 2640 Mortsel

Attestnummer : 20230113-000572.000

Uitgegeven op : 13.01.2023

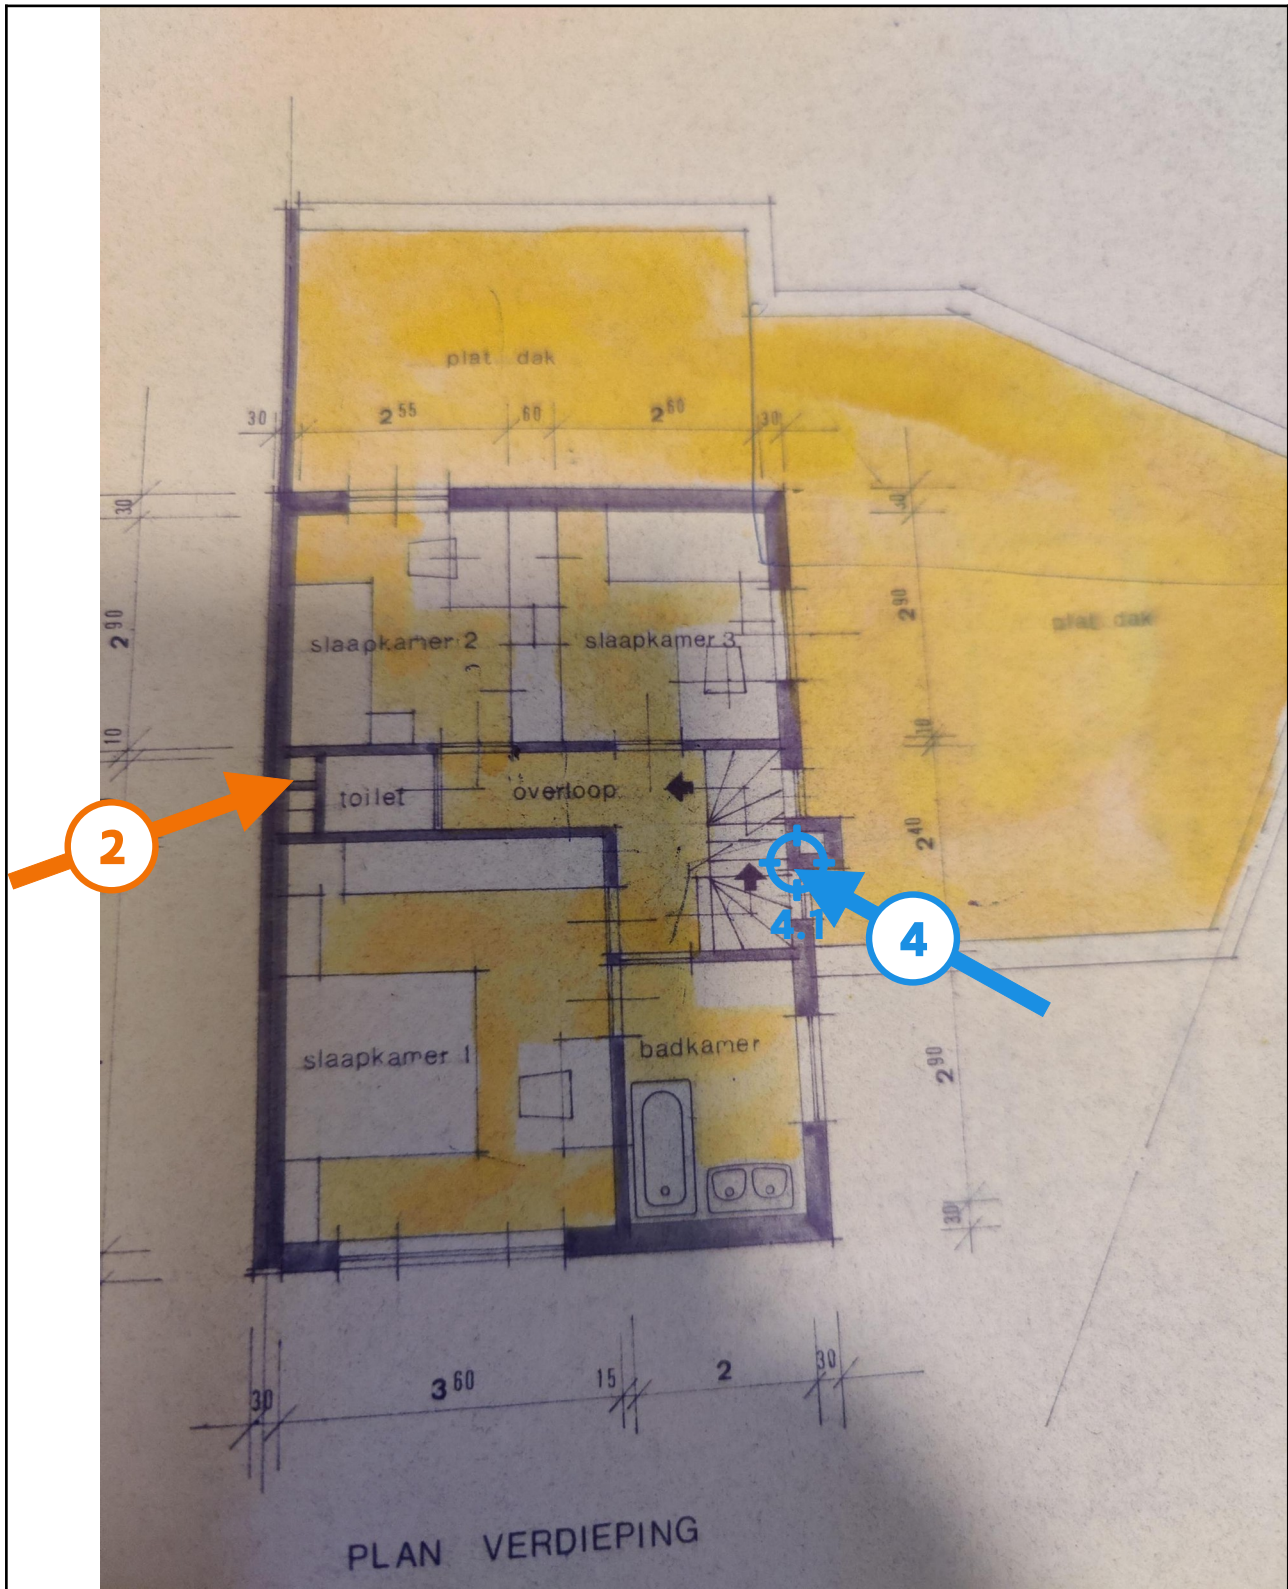
Plan 1.2: Verdieping

2. Schouw	Asbestmateriaal	Verwijderen
4. Pleisterwerk	Geen asbest	-
4.1 Code: Staal 1	Puntmonster	-

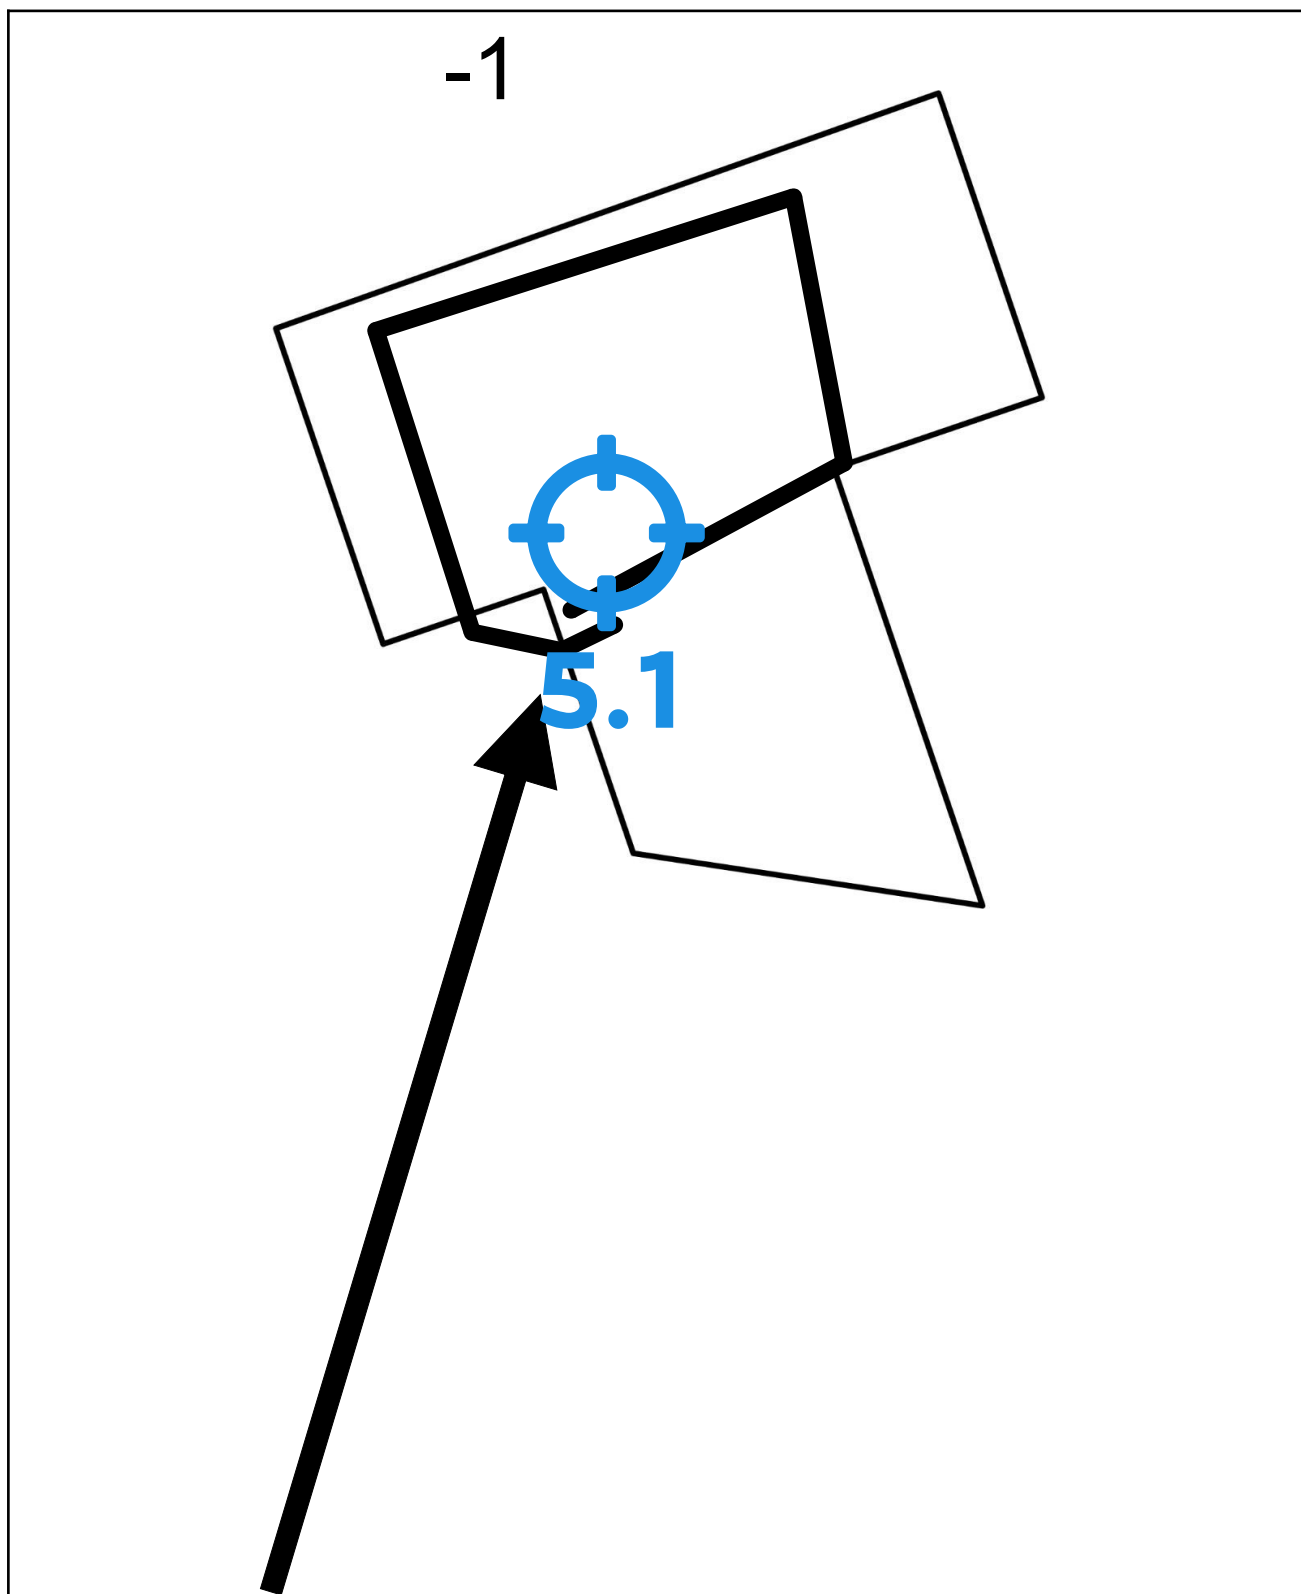
Plan 1.3: Hoofdgebouw plan

5. Isolatie verwarming kelder	Geen asbest	-
5.1 Code: Staal 2	Puntmonster	-

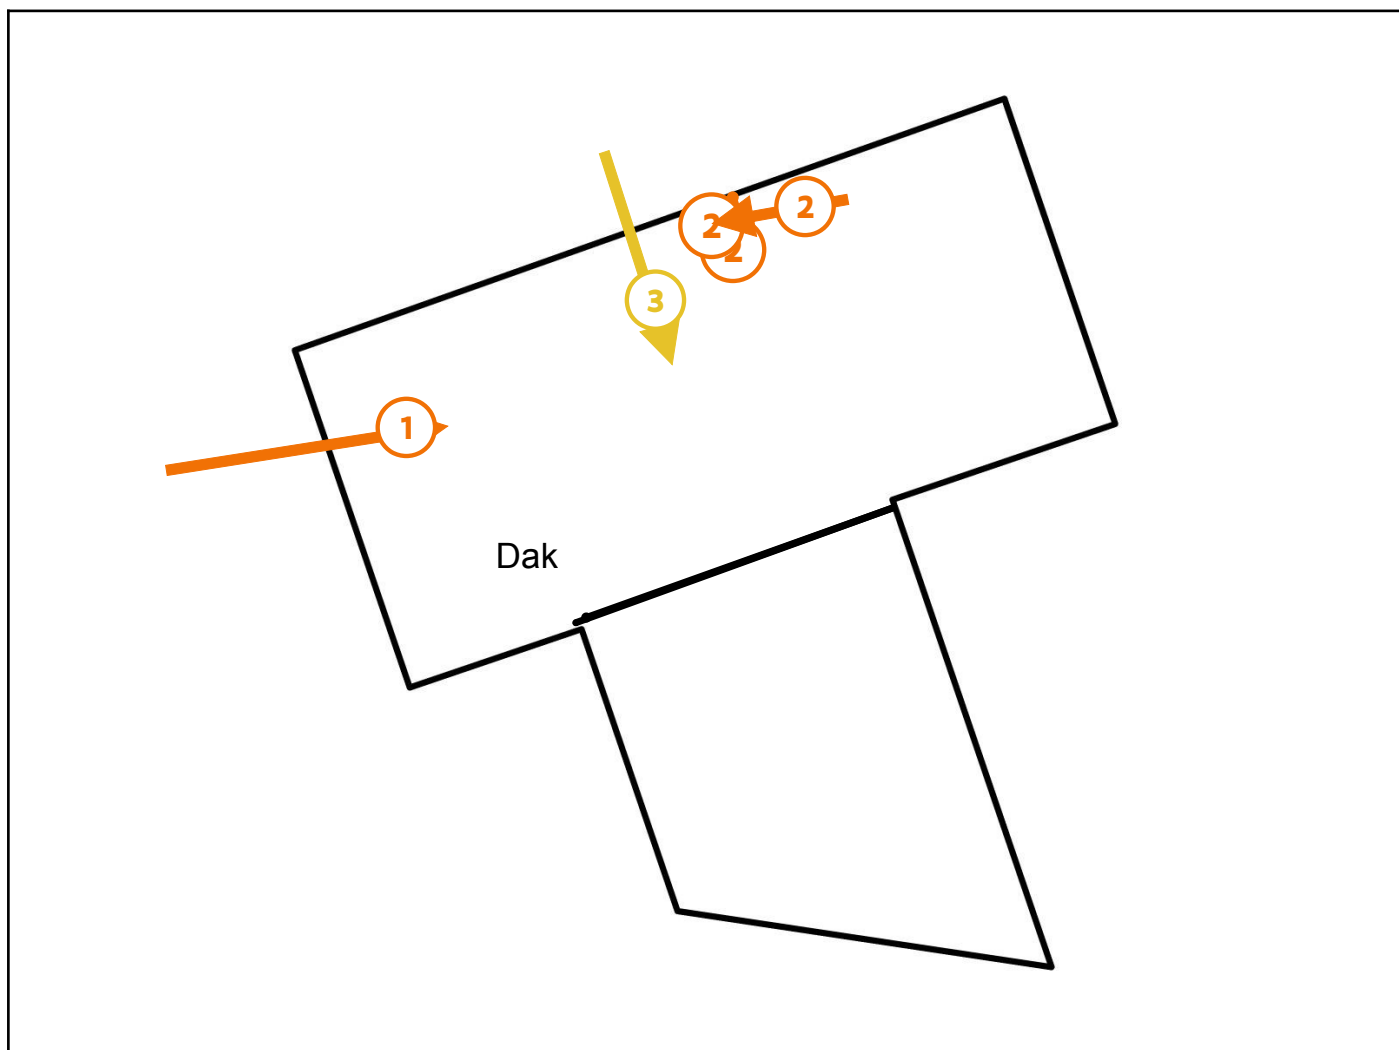
Plan 1.4: Hoofdgebouw plan

Beschrijving	Type	Actie
1. Dak	Asbestmateriaal	Verwijderen
2. Schouw	Asbestmateriaal	Verwijderen
3. Onderdak	Asbestmateriaal	Zorgvuldig beheren
