# Asbestinventarisatetest

Lentelei 46, 2650 Edegem

Attestnummer : 20240409-000193.000

## Niet-asbestveilig

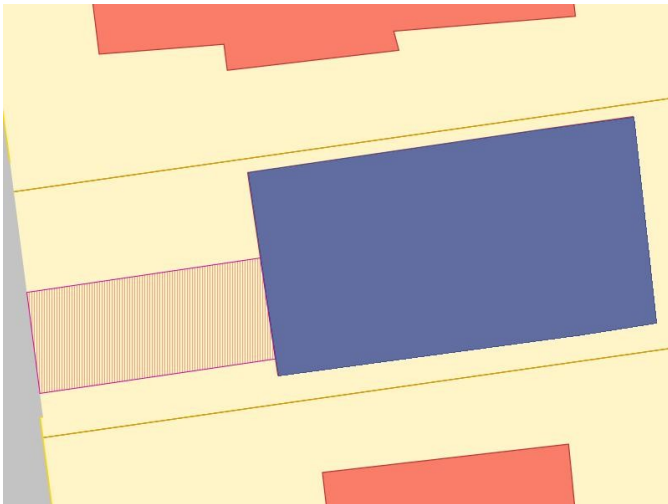
## Zone 1: Hoofdgebouw

- 1 Asbestmateriaal**
- 1 Beperking**
- 0 Uitsluiting
- 0 Roerend goed
- 0 Puin, steenslag, (water)bodem
- 4 Advies**
- 2 Geen asbest**

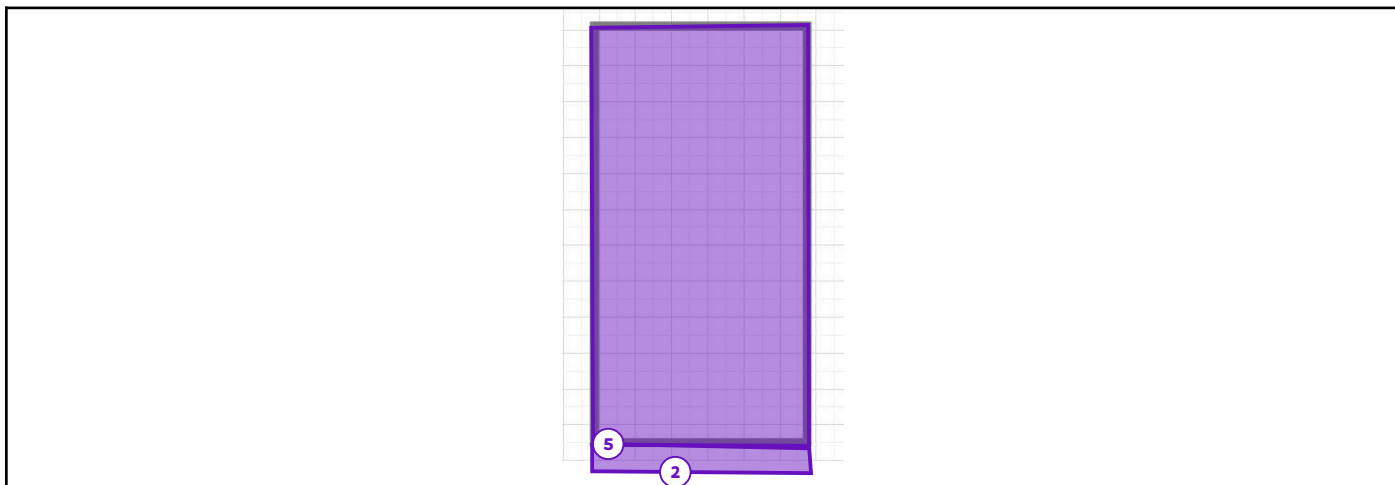
## Plan 1.1: Zolder

Beschrijving	Type	Actie
2. Roofing plat dak	Beperking	-
5. Onderdakplaten	Advies	-

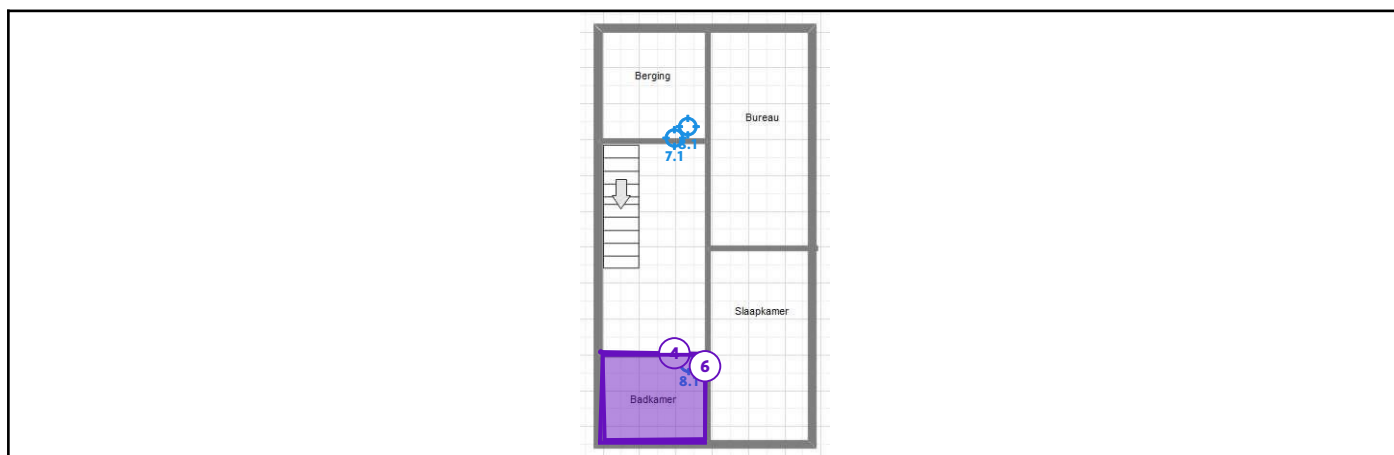
## Plan 1.2: Verdiep 1

Beschrijving	Type	Actie
4. Tegellijm Wand (Badkamer, WC en Keuken)	Advies	-
6. Tegellijm Vloer (Badkamer, wc en keuken)	Advies	-
7. ID 1 Pleisterwerk muur	Geen asbest	-
7.1 Code: ID 1 pleisterwerk muur	Mengmonster	-
8. ID 2 Pleisterwerk plafond	Geen asbest	-
8.1 Code: ID 2 pleisterwerk plafond	Mengmonster	-

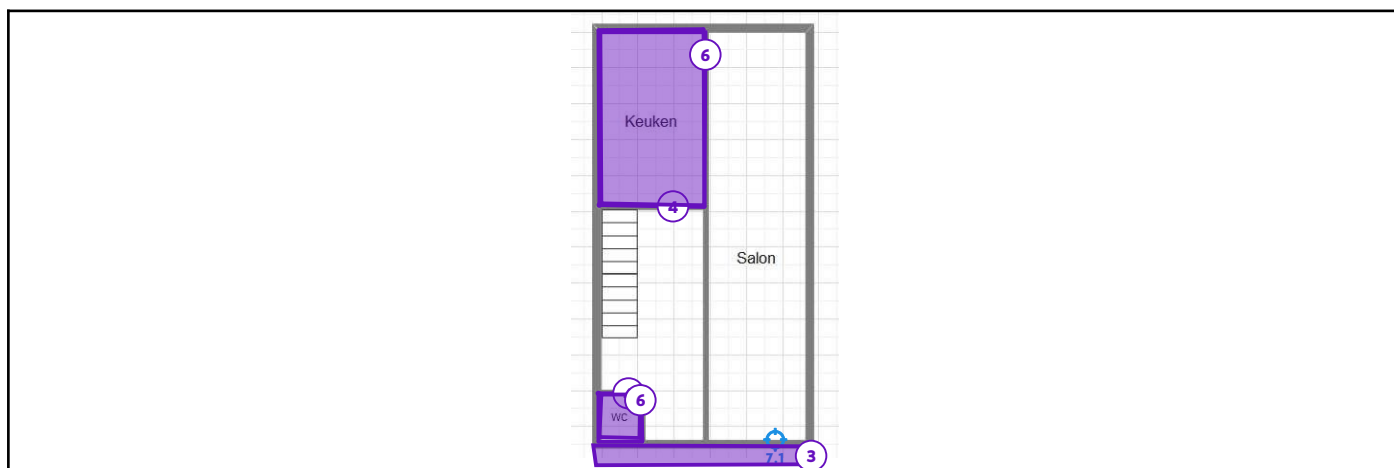
## Plan 1.3: Gelijksvloer

Beschrijving	Type	Actie
3. Leien	Advies	-
4. Tegellijm Wand (Badkamer, WC en Keuken)	Advies	-
6. Tegellijm Vloer (Badkamer, wc en keuken)	Advies	-
7. ID 1 Pleisterwerk muur	Geen asbest	-
7.1 Code: ID 1 pleisterwerk muur	Mengmonster	-
