Asbestinventarisatetest

Jules Pauwelsstraat 157, 2660 Antwerpen

Attestnummer : 20240502-000312.000

Niet-asbestveilig

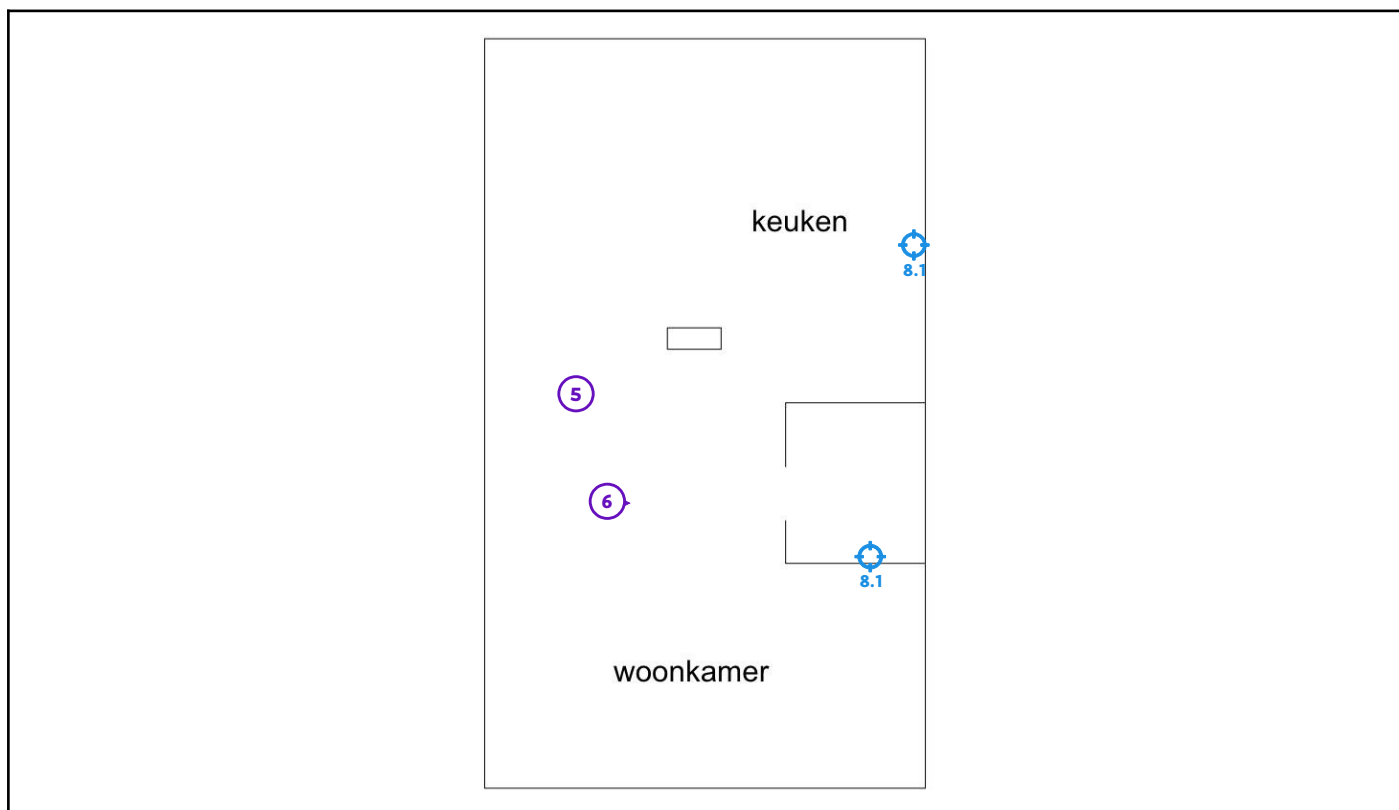
Plan 1.1: glv

Beschrijving	Type	Actie
5. vloeren	Advies	-
6. plafonds uit gipskartonplaten	Advies	-
8. pleister	Geen asbest	-
8.1 Code: st01	Mengmonster	-

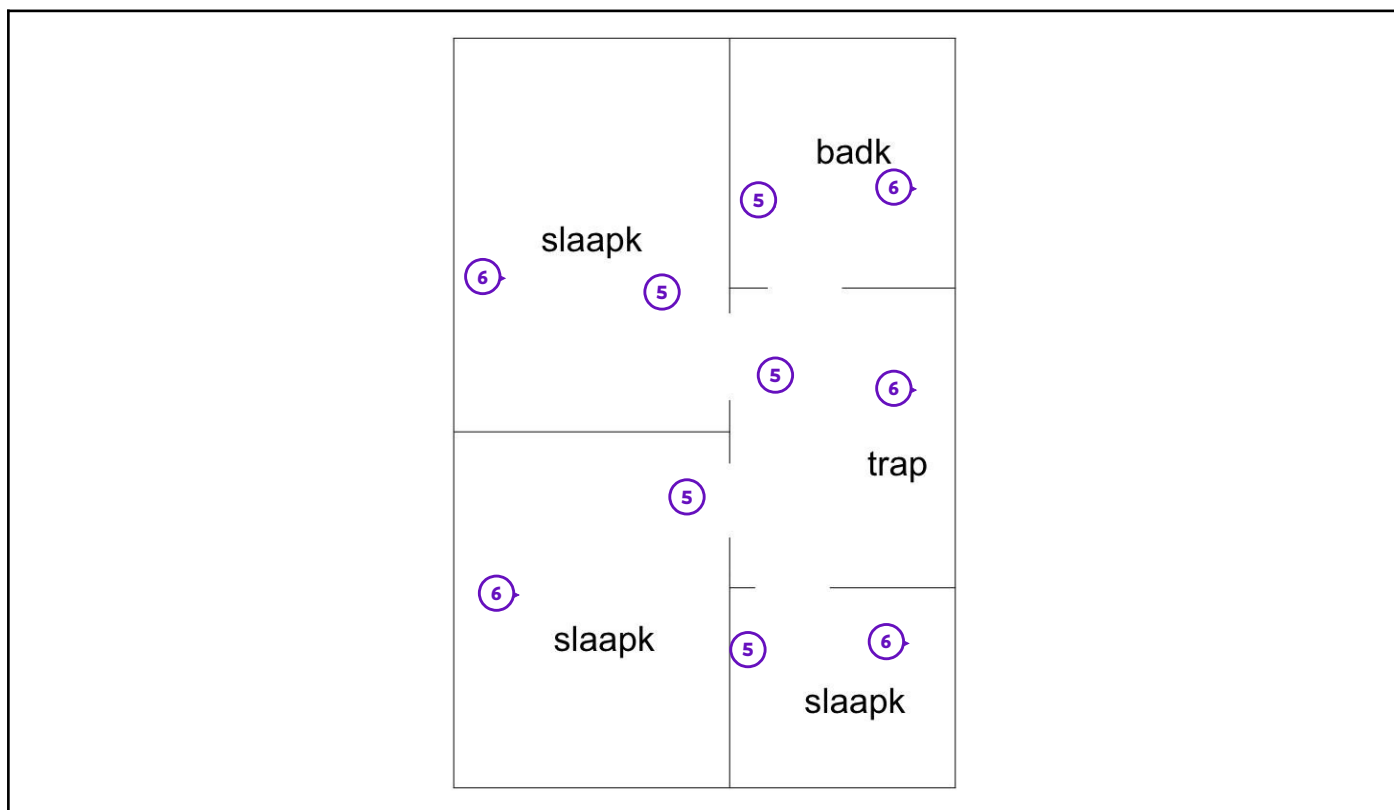
Plan 1.2: 1st verd

Beschrijving	Type	Actie
5. vloeren	Advies	-
6. plafonds uit gipskartonplaten	Advies	-

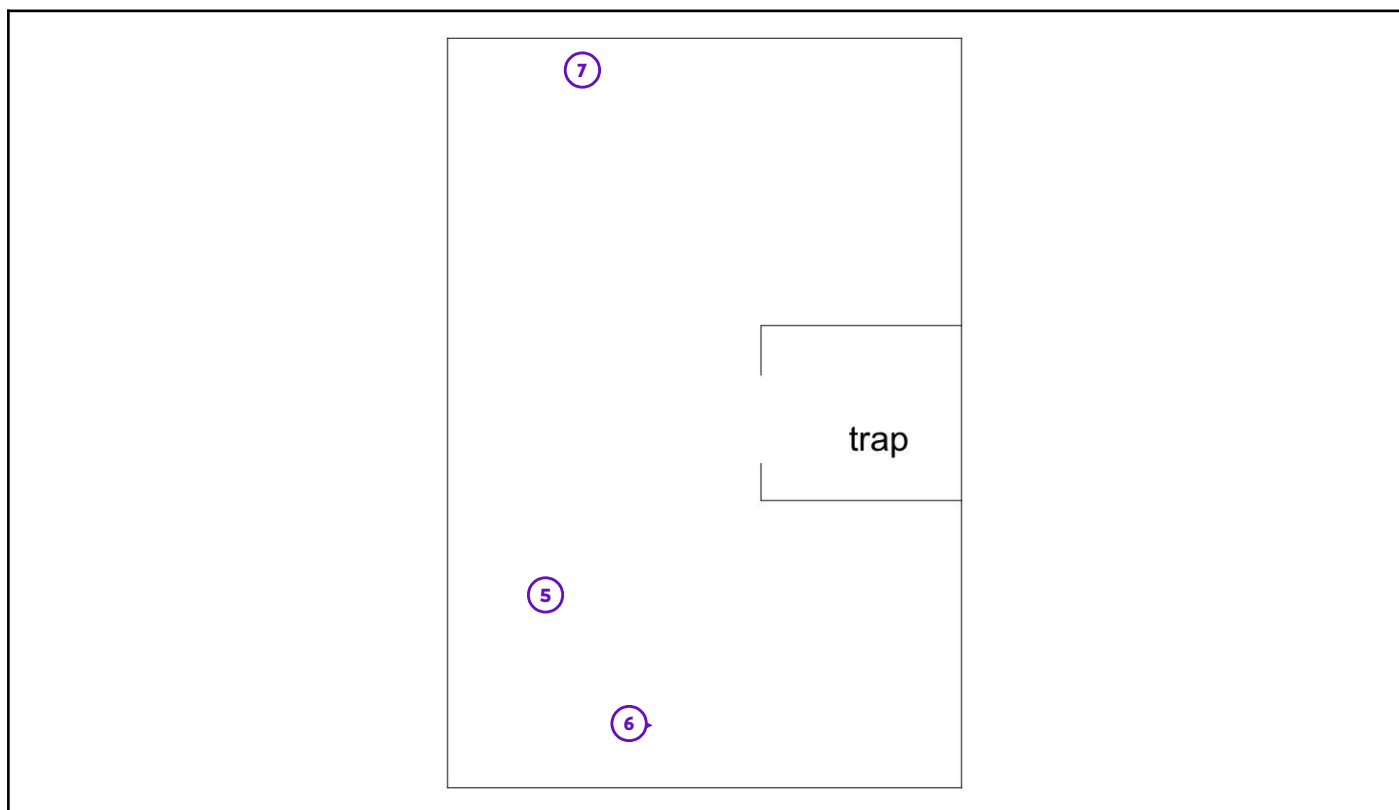
Plan 1.3: zolder

Beschrijving	Type	Actie
5. vloeren	Advies	-
6. plafonds uit gipskartonplaten	Advies	-
7. onderdak	Advies	-

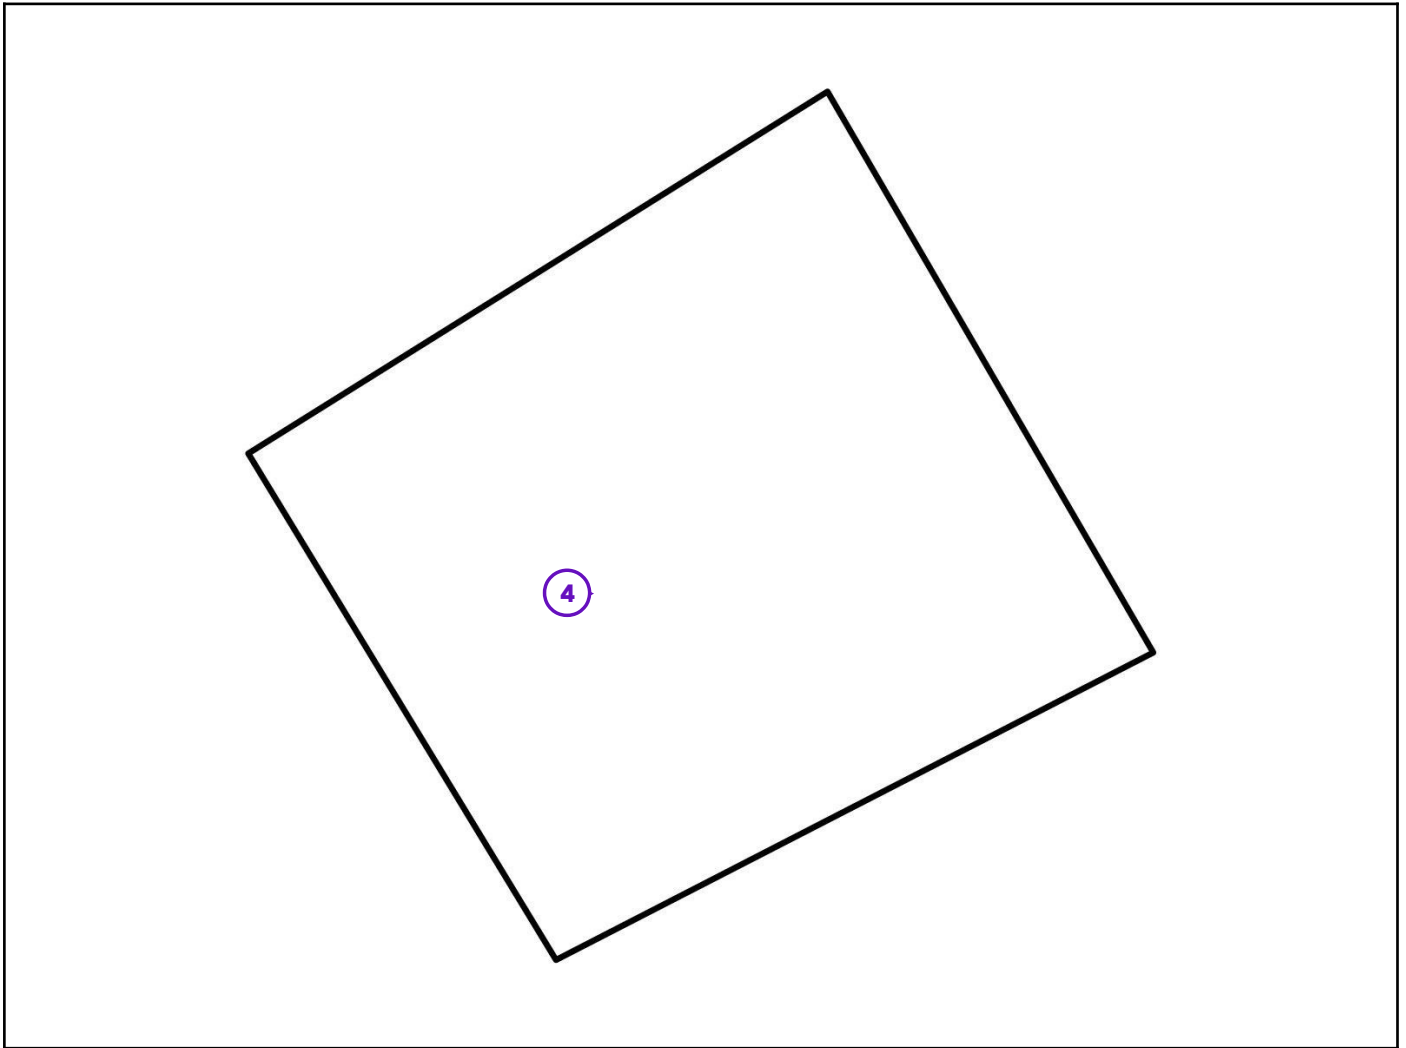
Plan 2.1: tuinhuis

Beschrijving	Type	Actie
4. tuinhuis	Advies	-
