# Asbestinventarisatetest

Jules Moretuslei 526, 2610 Antwerpen

Attestnummer : 20241008-000253.000

**Niet-asbestveilig**

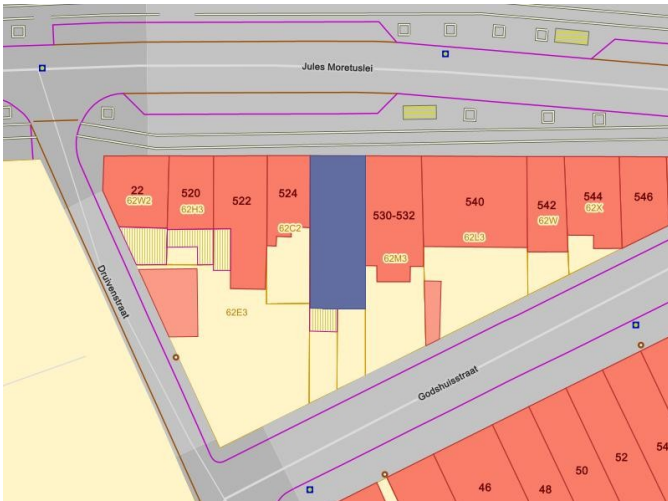
# Zone 1: Hoofdgebouw

- 1     **Asbestmateriaal**
- 1     **Beperking**
- 0     Uitsluitingen
- 0     Roerende goederen
- 0     Puin, steenslag, (water)bodem
- 1     **Advies**
- 5     **Geen asbest**

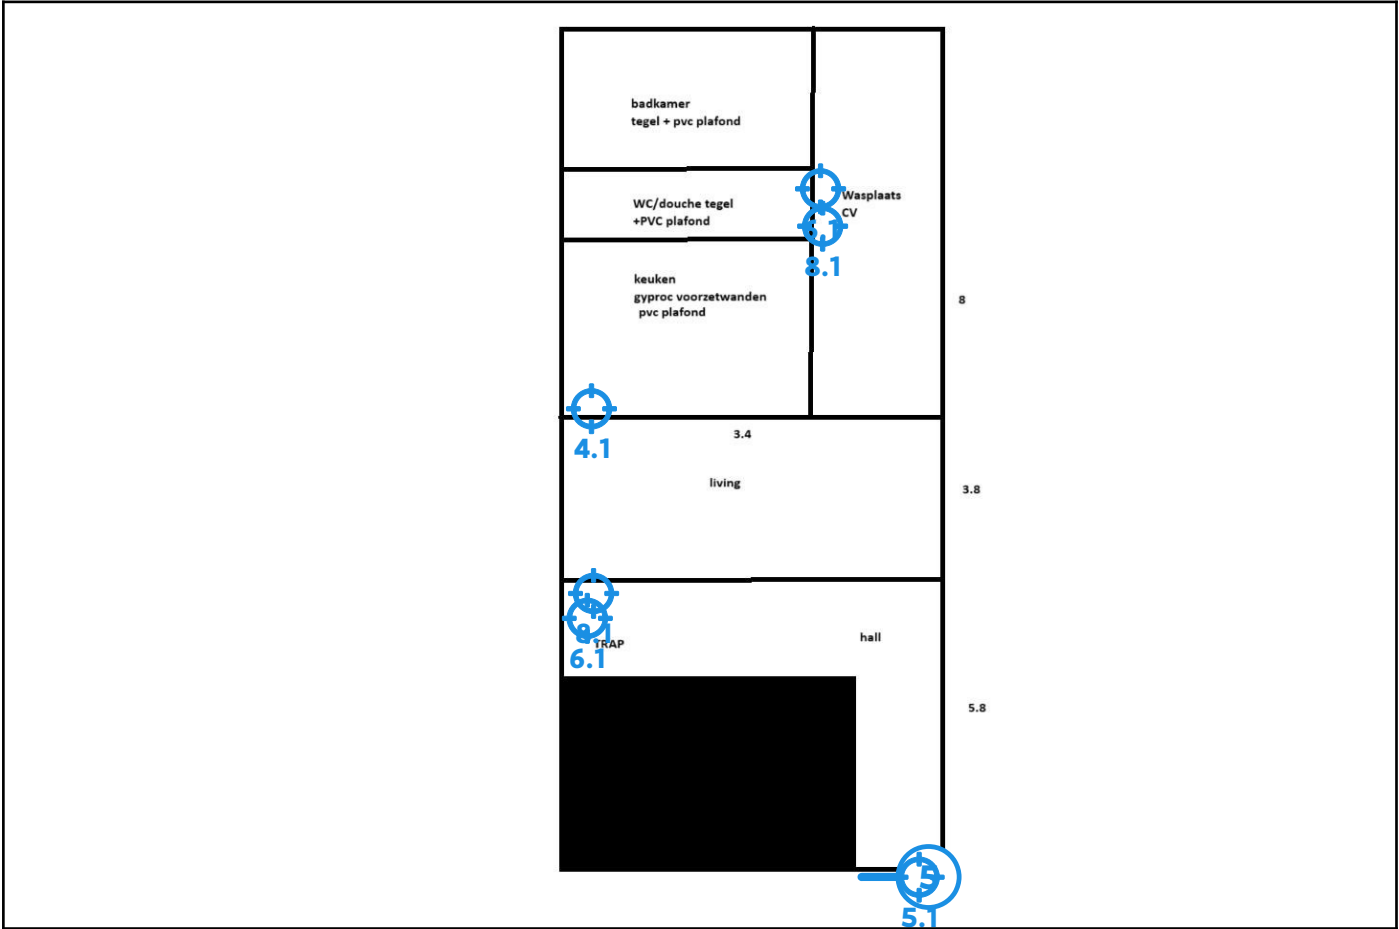
# Plan 1.2: schets gvl

| Beschrijving | Type | Actie |
|---|---|---|
| 8.1 Code: 1 | Mengmonster | - |

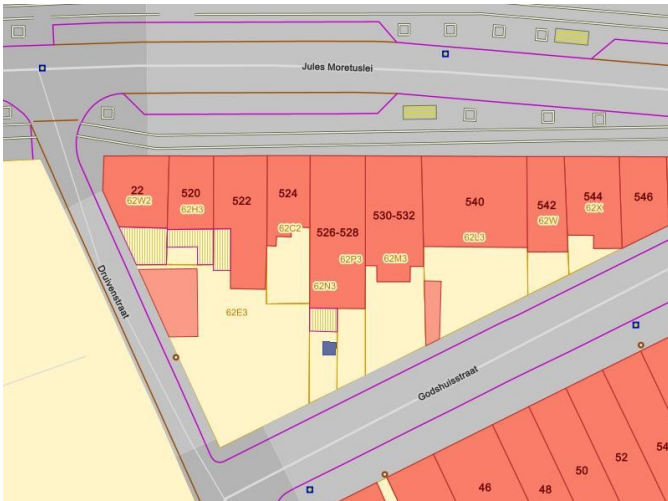
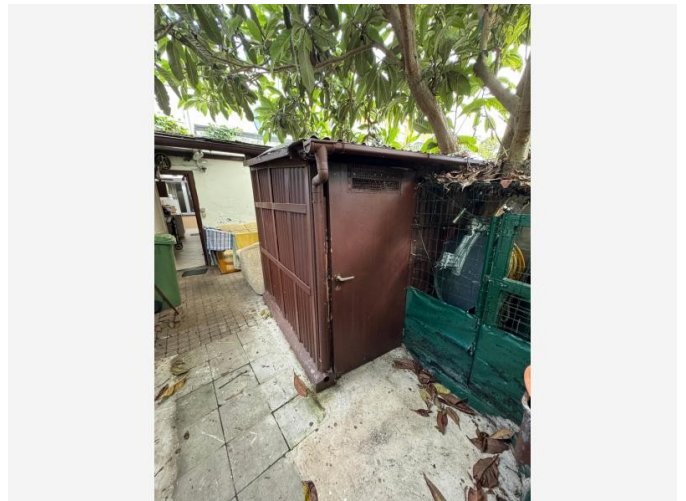
## Zone 2: tuinhuis

- 0 Asbestmaterialen
- 0 Beperkingen
- 0 Uitsluitingen
- 0 Roerende goederen
- 0 Puin, steenslag, (water)bodem
- 0 Adviezen
- 0 Geen asbest
