# Asbestinventarisatetest

De Bosschaertstraat 69, 2020 Antwerpen

Attestnummer : 20250918-000349.000

**Niet-asbestveilig**

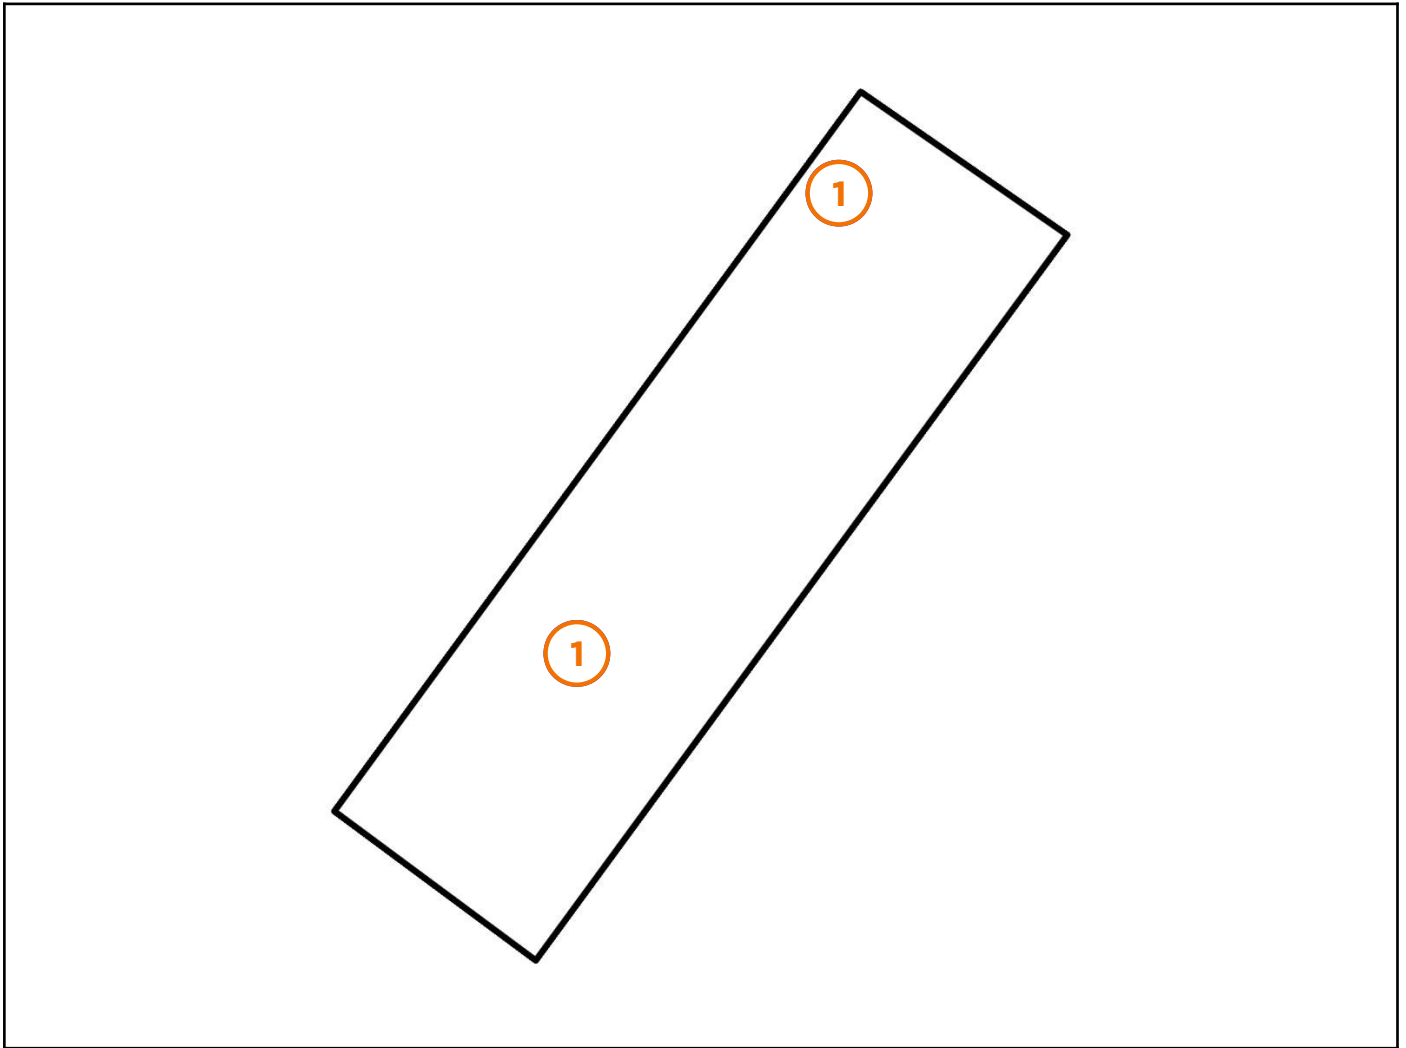
## Plan 1.11: Hoofdgebouw plan

| Beschrijving | Type | Actie |
|---|---|---|
| 6. rookgaskanaal plat dak | Beperking | - |

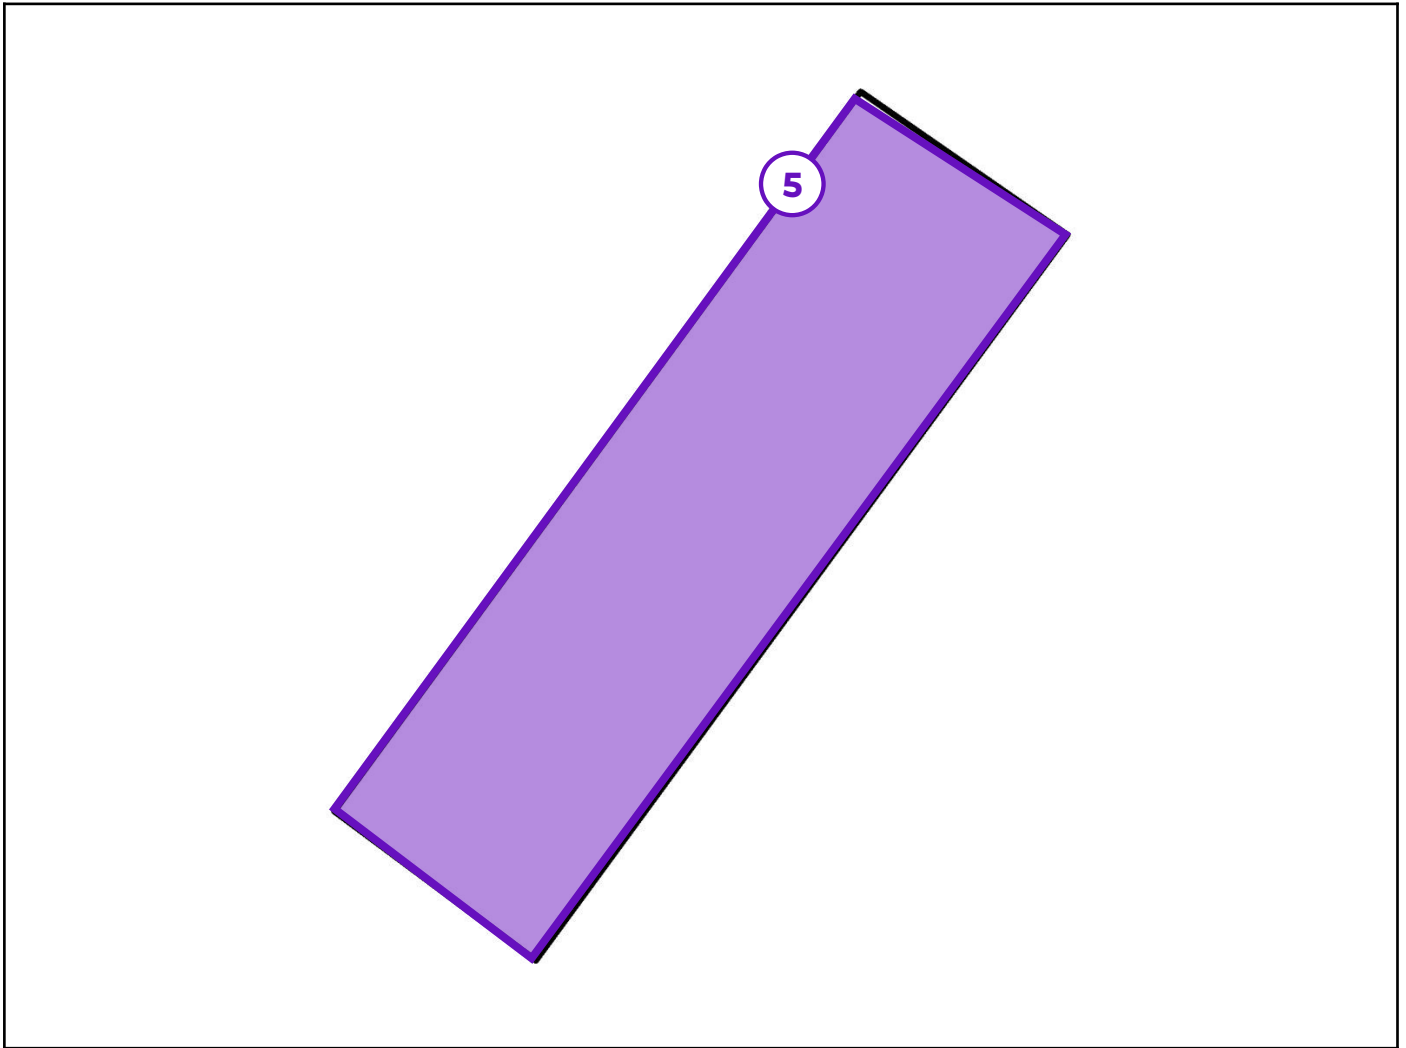
## Plan 1.12: Hoofdgebouw plan

| Beschrijving | Type | Actie |
|---|---|---|
| 5. roofing plat dak | Beperking | - |

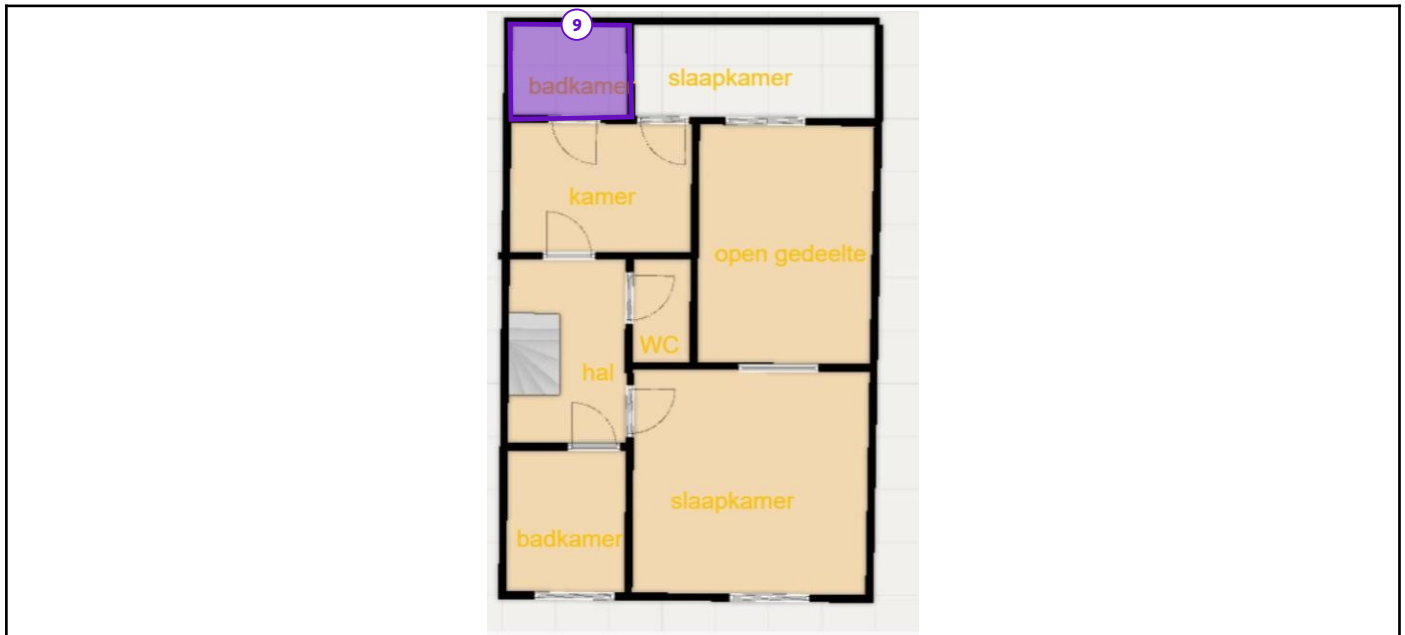
## Plan 1.13: grondplan 1ste verd

| Beschrijving | Type | Actie |
|---|---|---|
| 9. badkamer plafond, vloer, wanden | Advies | - |

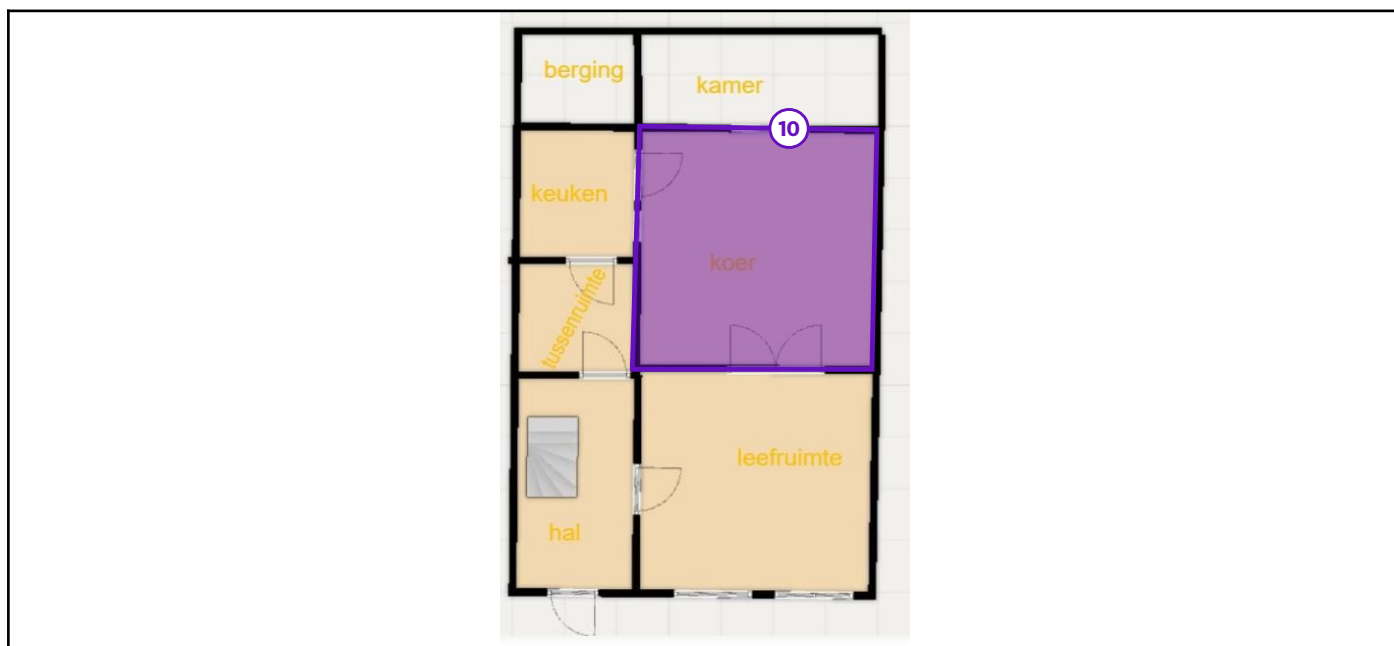
## Plan 1.17: grondplan glvl

| Beschrijving | Type | Actie |
|---|---|---|
| 10. koer | Advies | - |

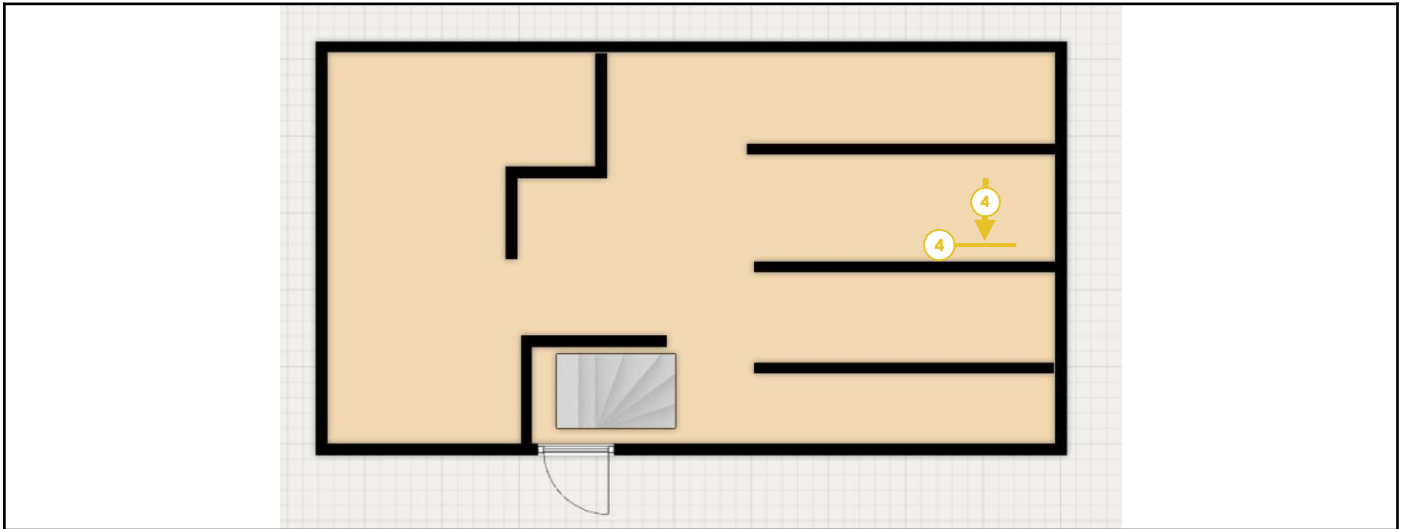
## Plan 1.18: grondplan kelder

| Beschrijving | Type | Actie |
|---|---|---|
| 4. bakeliet elctriciteitspaneel kelder | Asbestmateriaal | Zorgvuldig beheren |
