# Asbestinventarisatattest

Romeinse Put 14, 2650 Edegem

Attestnummer : 20251017-000311.000

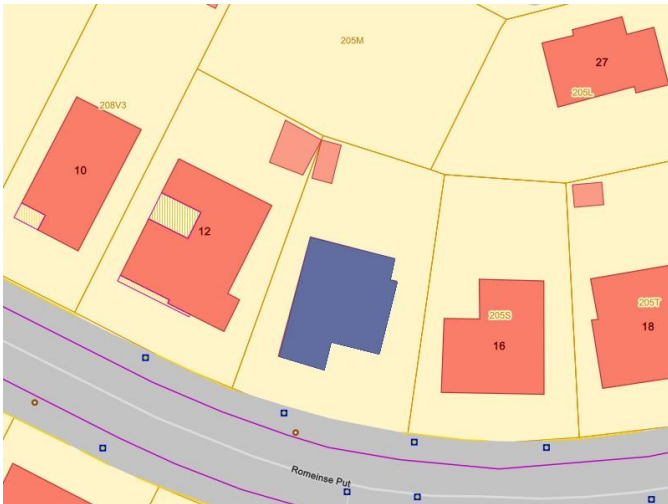
## Zone 1: Hoofdgebouw

Tijdens de inspectie vastgesteld:

### 1 Asbestmateriaal

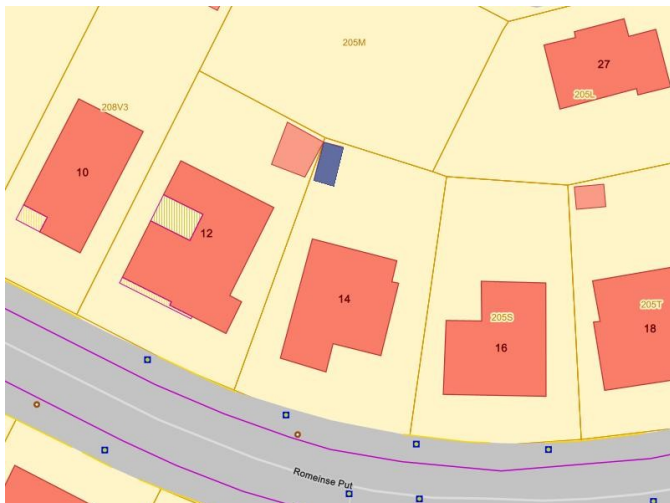
## Zone 2: Bijgebouw

Tijdens de inspectie vastgesteld:

- 0 Asbestmaterialen
- 0 Beperkingen
- 0 Uitsluitingen
- 0 Roerende goederen
- 0 Puin, steenslag, (water)bodem
- 0 Adviezen
- 0 Geen asbest
