# Asbestinventarisatattest

Fruithoflaan 116/0201, 2600 Antwerpen

Attestnummer : 20251027-000216.000

Uitgegeven op : 27.10.2025

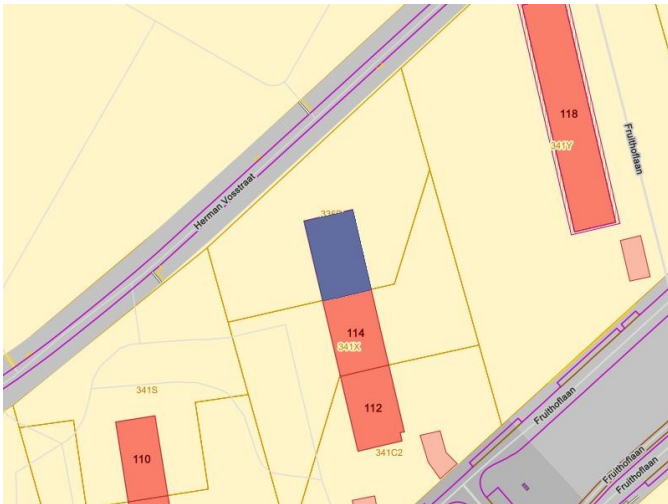
## Zone 1: Hoofdgebouw

- 1 Asbestmateriaal**
- 0 Beperkingen
- 0 Uitsluitingen
- 0 Roerende goederen
- 0 Puin, steenslag, (water)bodem
- 3 Adviezen**
- 2 Geen asbest**

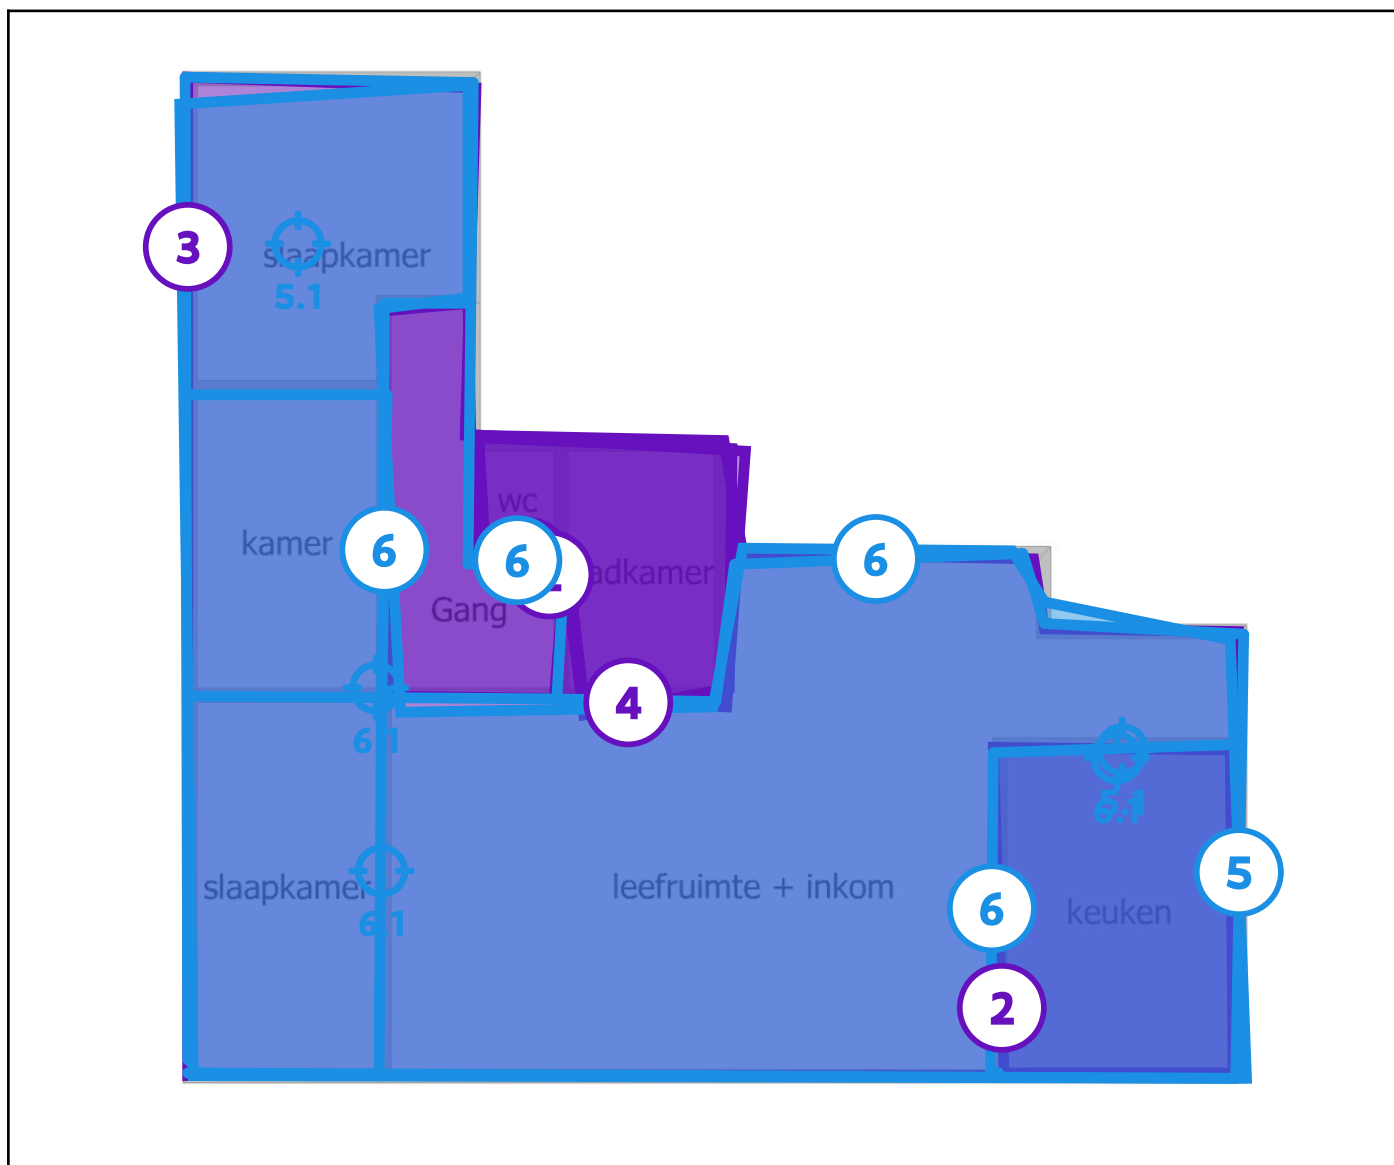
## Plan 1.1: Appartement

| 6.1 Code: Pleister wand | Mengmonster | - |
