# Asbestinventarisatattest

Molenveldlaan 46, 2650 Edegem

Attestnummer : 20251008-000119.000

Uitgegeven op : 08.10.2025

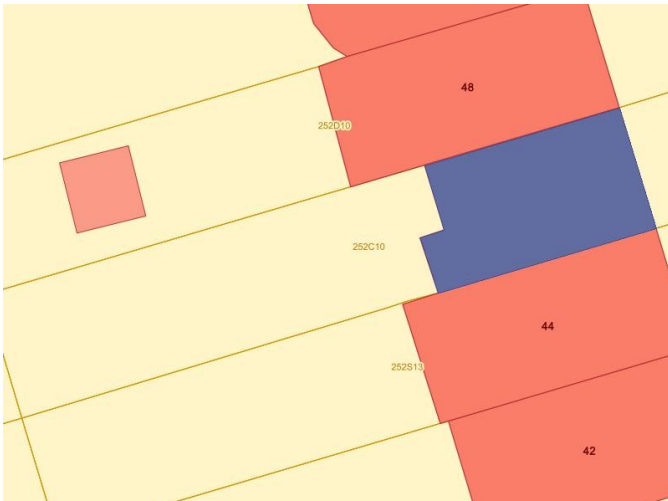
## Zone 1: Hoofdgebouw

Tijdens de inspectie vastgesteld:

### 2 Asbestmaterialen

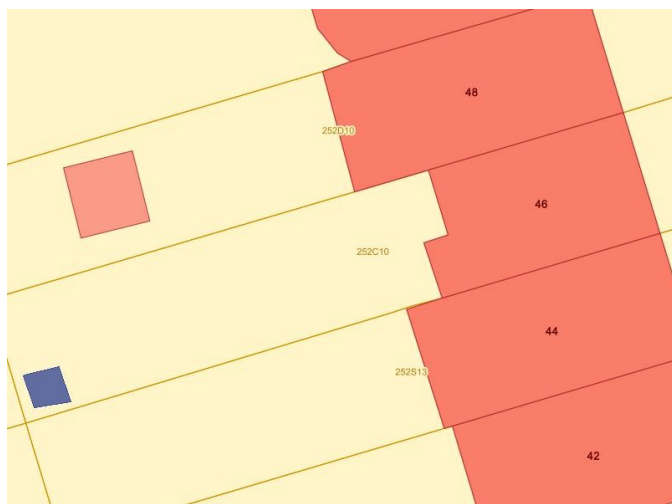
## Zone 2: Constructie

Tijdens de inspectie vastgesteld:

- 0 Asbestmaterialen
- 0 Beperkingen
- 0 Uitsluitingen
- 0 Roerende goederen
- 0 Puin, steenslag, (water)bodem
- 0 Adviezen
- 0 Geen asbest
