# Asbestinventarisatattest

Deurnestraat 40, 2640 Mortsel

Attestnummer : 20251110-000093.000

Uitgegeven op : 10.11.2025

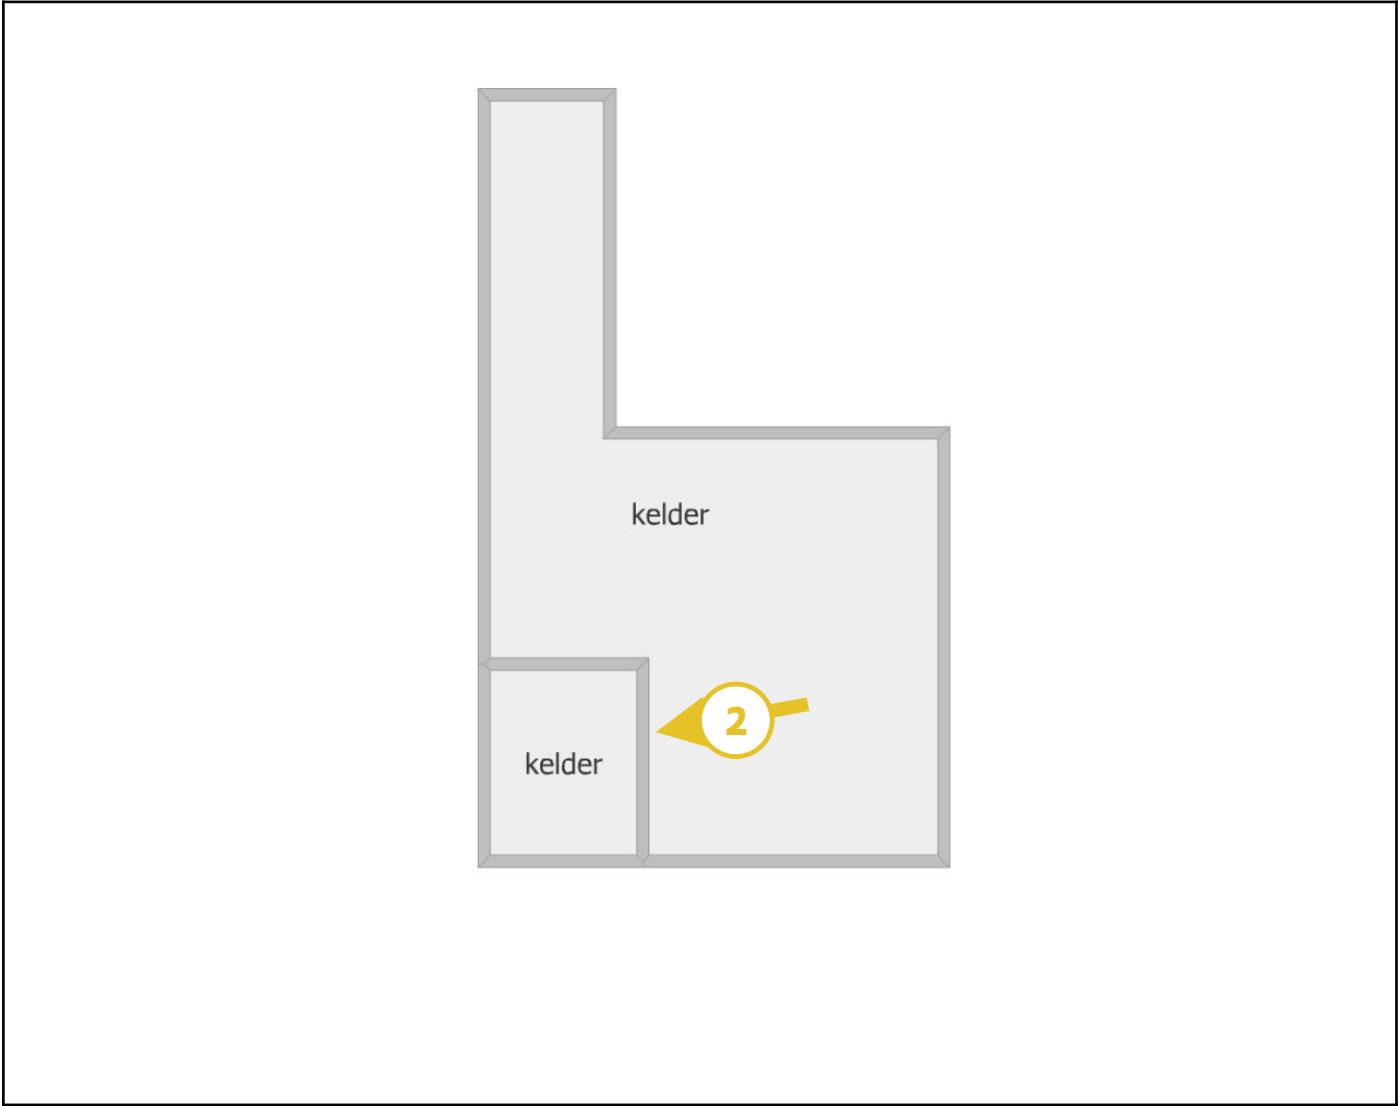
# Plan 1.1: Kelder

| Beschrijving | Type | Actie |
|---|---|---|
| 2. Bakeliet | Asbestmateriaal | Zorgvuldig beheren |
