# Asbestinventarisatetest

Kapelstraat 326, 2660 Antwerpen

Attestnummer : **20251120-000074.000**

Uitgegeven op : **20.11.2025**

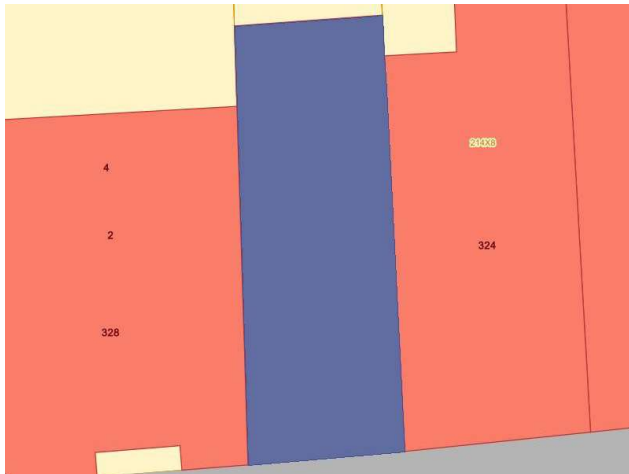
## Zone 1: Hoofdgebouw

Tijdens de inspectie vastgesteld:

- 0 Asbestmaterialen
- 0 Beperkingen
- 0 Uitsluitingen
- 0 Roerende goederen
- 0 Puin, steenslag, (water)bodem
- 0 Adviezen
- 2 Geen asbest**
