# Asbestinventarisatetest

Justus Lipsiusstraat 19, 2650 Edegem

Attestnummer : **20251022-000376.000**

Uitgegeven op : **22.10.2025**

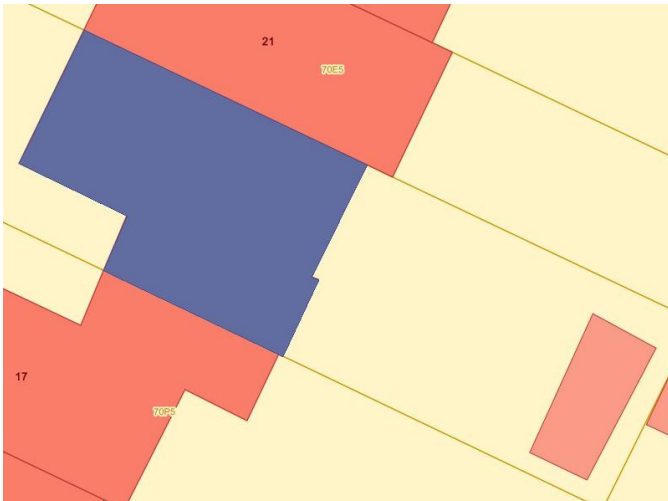
## Zone 1: Hoofdgebouw

- 0 Asbestmaterialen
- 1 **Beperking**
- 0 Uitsluitingen
- 0 Roerende goederen
- 0 Puin, steenslag, (water)bodem
- 1 **Advies**
- 2 **Geen asbest**

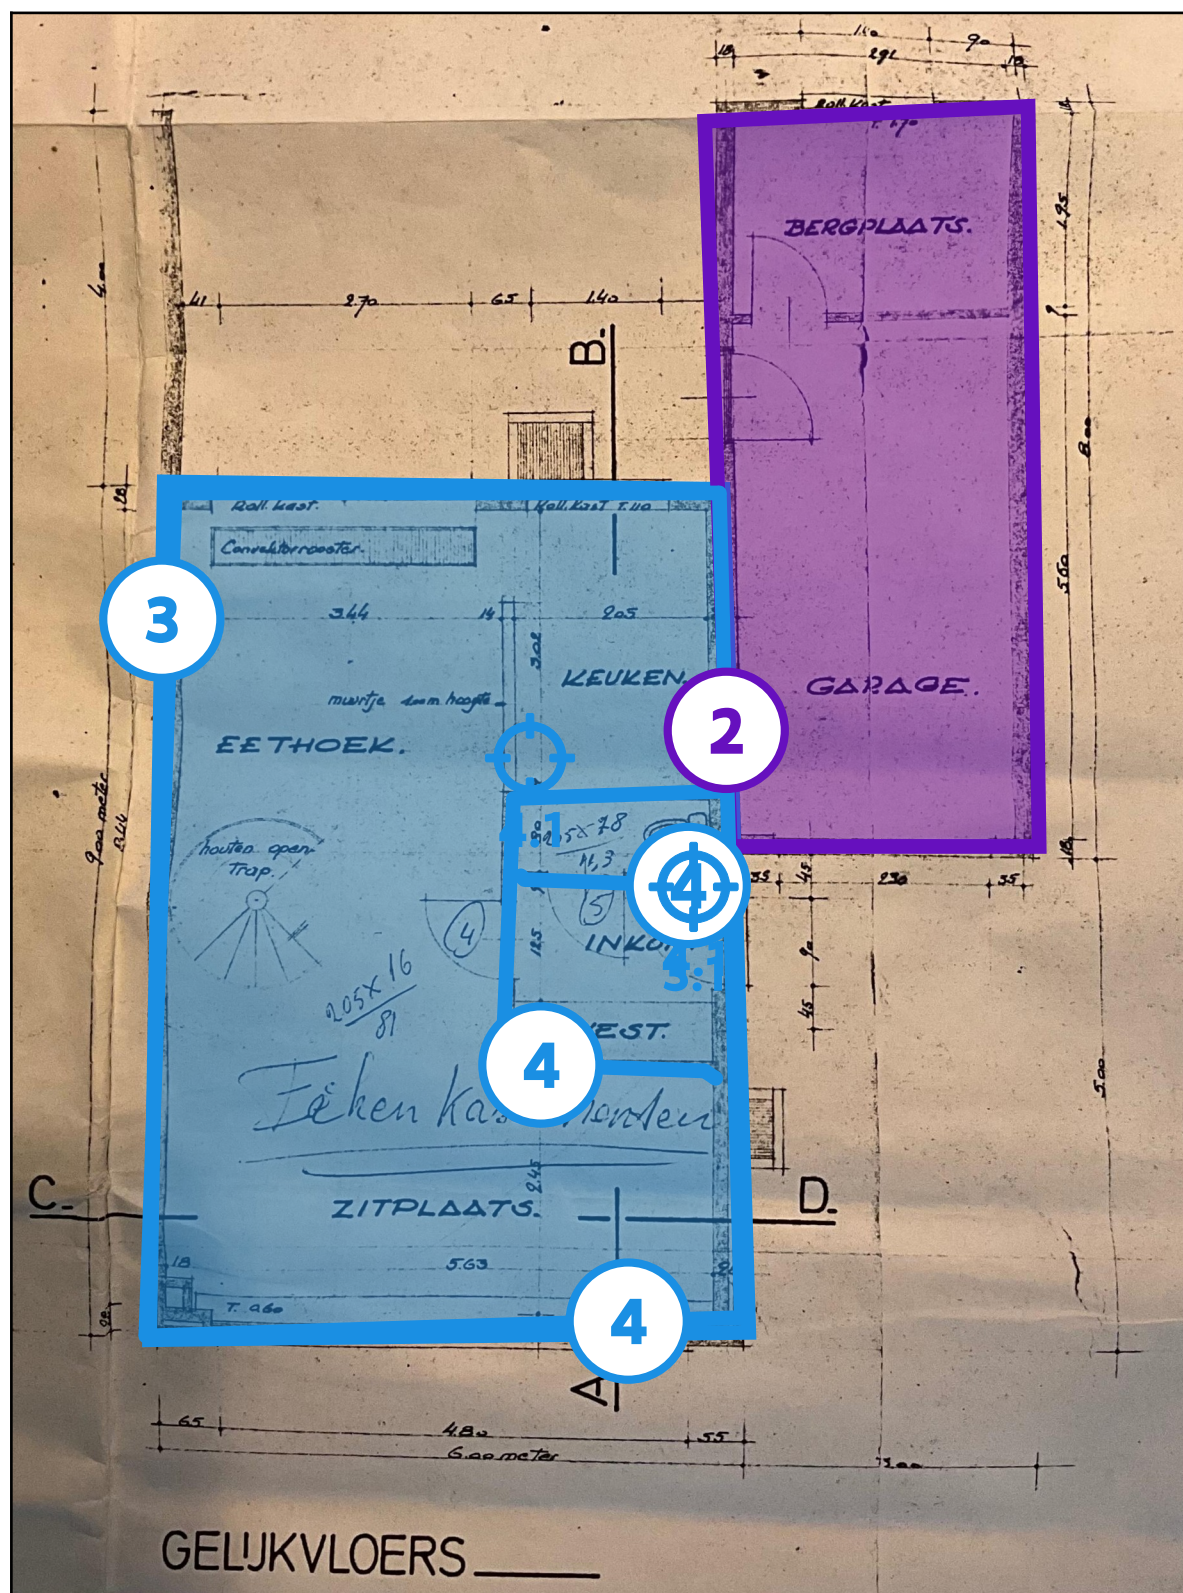
## Plan 1.1: Gelijkvloers

| 4.1 Code: Pleister wand | Mengmonster | - |

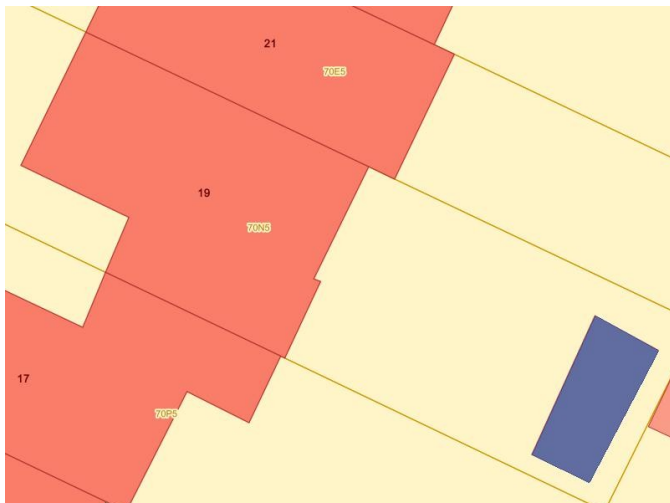
## Zone 2: Bijgebouw

- 0 Asbestmaterialen
- 0 Beperkingen
- 0 Uitsluitingen
- 0 Roerende goederen
- 0 Puin, steenslag, (water)bodem
- 0 Adviezen
- 0 Geen asbest
