# Asbestinventarisatattest

Fruithoflaan 98/31, 2600 Antwerpen

Attestnummer : 20251205-000349.000

**Niet-asbestveilig**

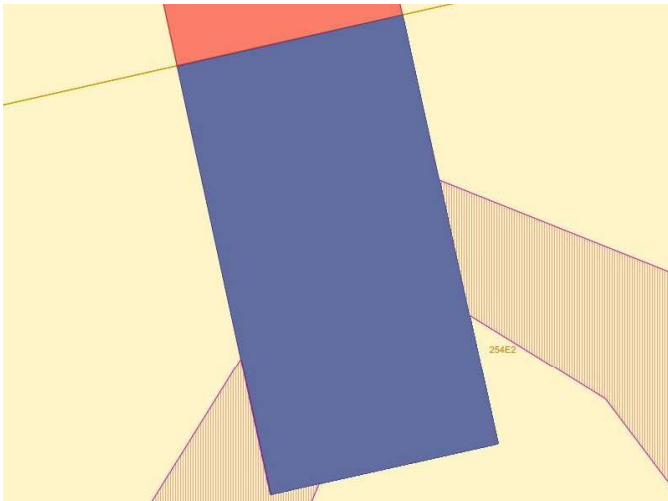
## Zone 1: Hoofdgebouw

Tijdens de inspectie vastgesteld:

- 0 Asbestmaterialen
- 0 Beperkingen
- 0 Uitsluitingen
- 0 Roerende goederen
- 0 Puin, steenslag, (water)bodem
- 0 Adviezen
- 3 Geen asbest**

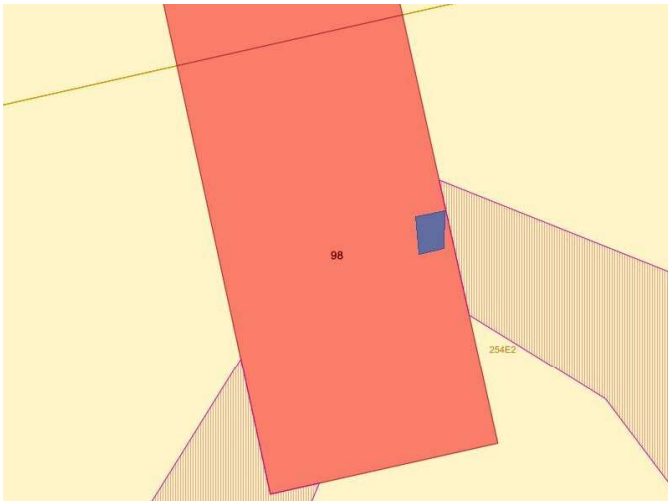
## Zone 2: Constructie

Tijdens de inspectie vastgesteld:

- 1 **Asbestmateriaal**
- 0 Beperkingen
- 0 Uitsluitingen
- 0 Roerende goederen
- 0 Puin, steenslag, (water)bodem
- 0 Adviezen
- 0 Geen asbest

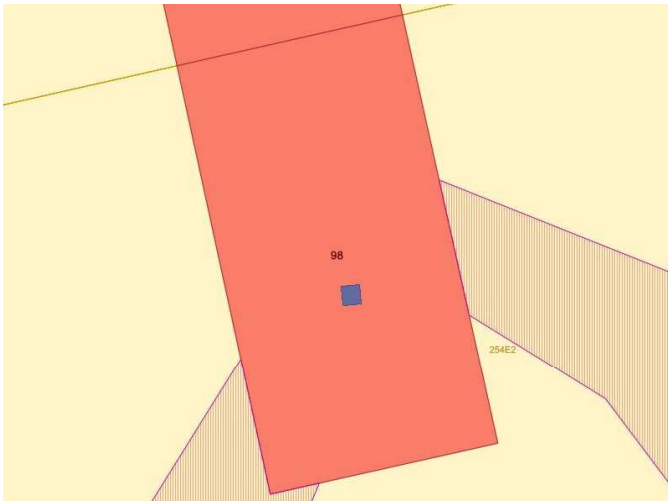
## Zone 3: Constructie

Tijdens de inspectie vastgesteld:

- 0 Asbestmaterialen
- 0 Beperkingen
- 0 Uitsluitingen
- 0 Roerende goederen
- 0 Puin, steenslag, (water)bodem
- 0 Adviezen
- 0 Geen asbest
