# Asbestinventarisatetest

Oogststraat 40A/11, 2600 Antwerpen

Attestnummer : **20260105-000115.000**

Uitgegeven op : **05.01.2026**

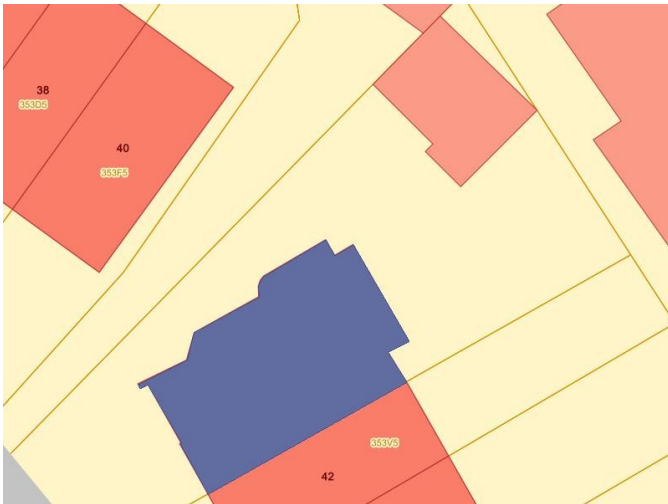
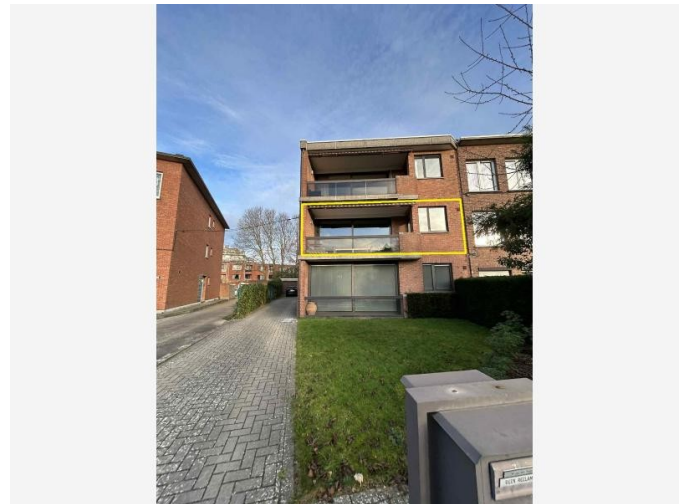
## Zone 1: Hoofdgebouw

- 0 Asbestmaterialen
- 0 Beperkingen
- 0 Uitsluitingen
- 0 Roerende goederen
- 0 Puin, steenslag, (water)bodem
- 0 Adviezen
- 2 **Geen asbest**

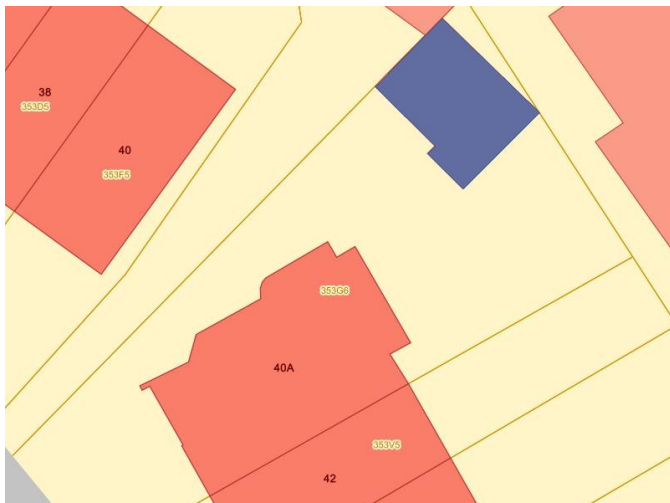
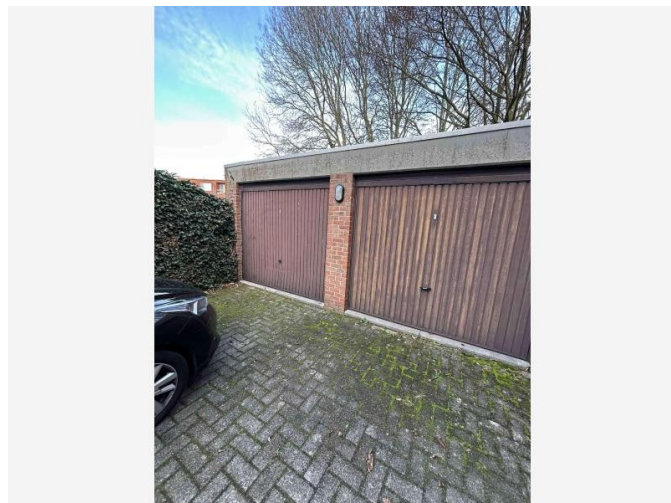
## Zone 2: Bijgebouw

- 0 Asbestmaterialen
- 0 Beperkingen
- 0 Uitsluitingen
- 0 Roerende goederen
- 0 Puin, steenslag, (water)bodem
- 0 Adviezen
- 0 Geen asbest

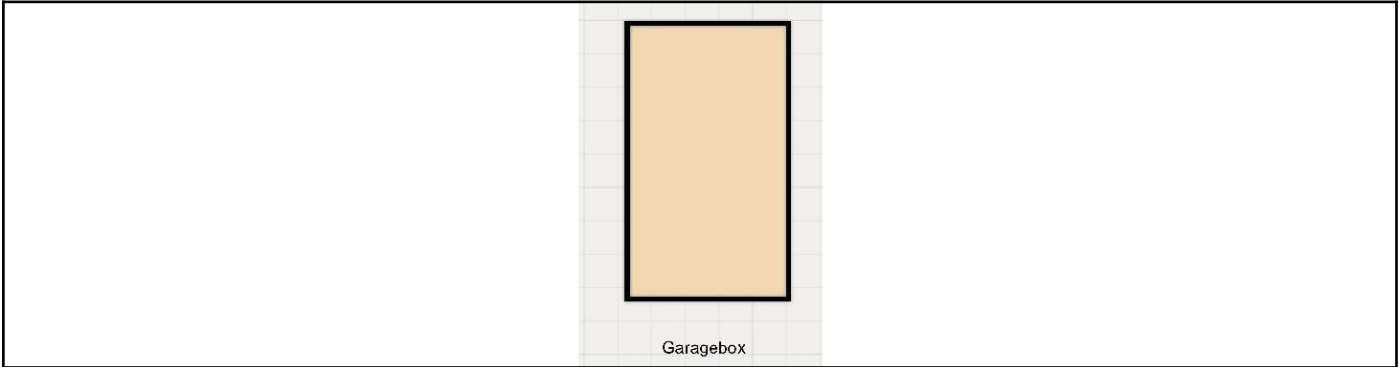
# Plan 2.1: Garagebox

Geen asbest
