# Asbestinventarisat attest

Zuidweg 31, 2660 Antwerpen

Attestnummer : 20260115-000422.000

Uitgegeven op : 15.01.2026

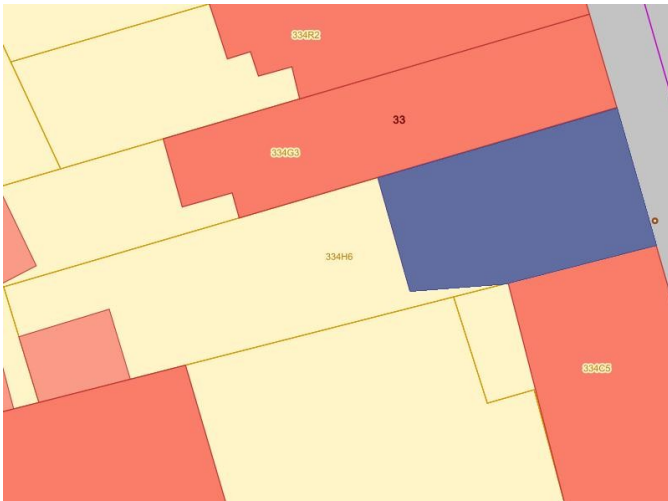
## Zone 1: Hoofdgebouw

- 2 Asbestmaterialen**
- 0 Beperkingen
- 0 Uitsluitingen
- 0 Roerende goederen
- 0 Puin, steenslag, (water)bodem
- 1 Advies**
- 3 Geen asbest**

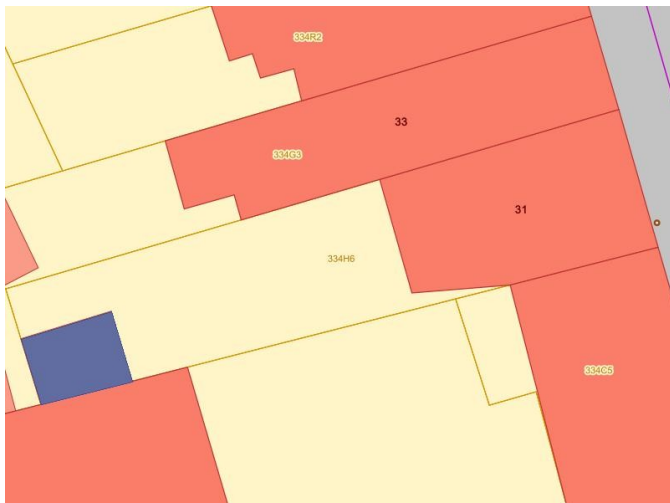
## Zone 2: Bijgebouw

### 1 Asbestmateriaal
