# Asbestinventarisatetest

Rozenhof 14, 2650 Edegem

Attestnummer : 20251214-000155.000

Uitgegeven op : 14.12.2025

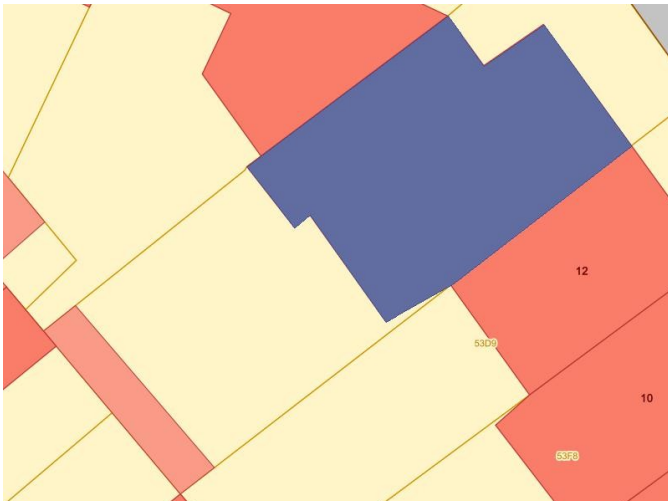
## Zone 1: Hoofdgebouw

- 1 Asbestmateriaal**
- 0 Beperkingen
- 0 Uitsluitingen
- 0 Roerende goederen
- 0 Puin, steenslag, (water)bodem
- 0 Adviezen
- 2 Geen asbest**
