# Asbestinventarisatetest

Heideland 48, 2640 Mortsel

Attestnummer : **20260123-000349.000**

Uitgegeven op : **23.01.2026**

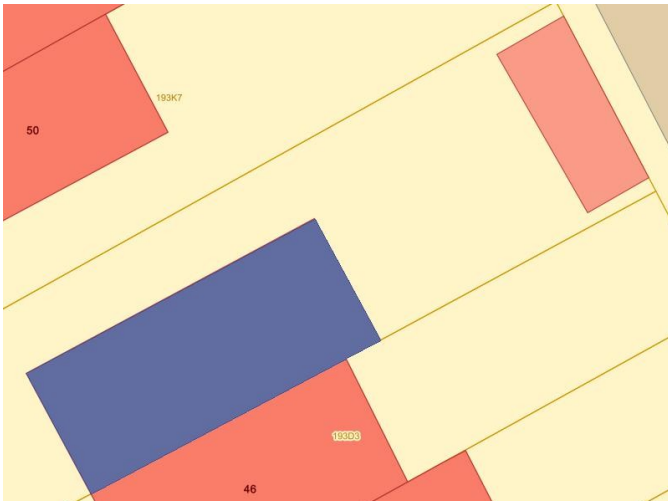
## Zone 1: Hoofdgebouw

- 0 Asbestmaterialen
- 0 Beperkingen
- 1 Uitsluiting
- 0 Roerende goederen
- 0 Puin, steenslag, (water)bodem
- 0 Adviezen
- 4 Geen asbest

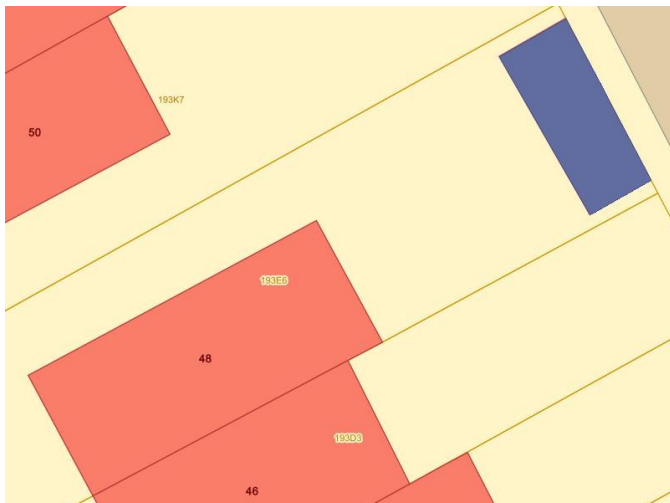
## Zone 2: Bijgebouw

- 0 Asbestmaterialen
- 0 Beperkingen
- 0 Uitsluitingen
- 0 Roerende goederen
- 0 Puin, steenslag, (water)bodem
- 0 Adviezen
- 0 Geen asbest
