# Asbestinventarisat attest

Oude Reetsebaan 28, 2850 Boom

Attestnummer : 20260120-000368.000

Uitgegeven op : 20.01.2026

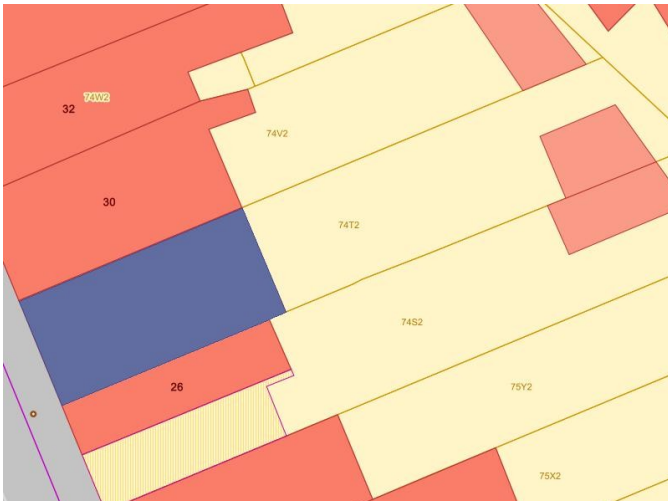
## Zone 1: Hoofdgebouw

Tijdens de inspectie vastgesteld:

- 1 Asbestmateriaal**
- 0 Beperkingen
- 1 Uitsluiting**
- 0 Roerende goederen
- 0 Puin, steenslag, (water)bodem
- 0 Adviezen
- 3 Geen asbest**

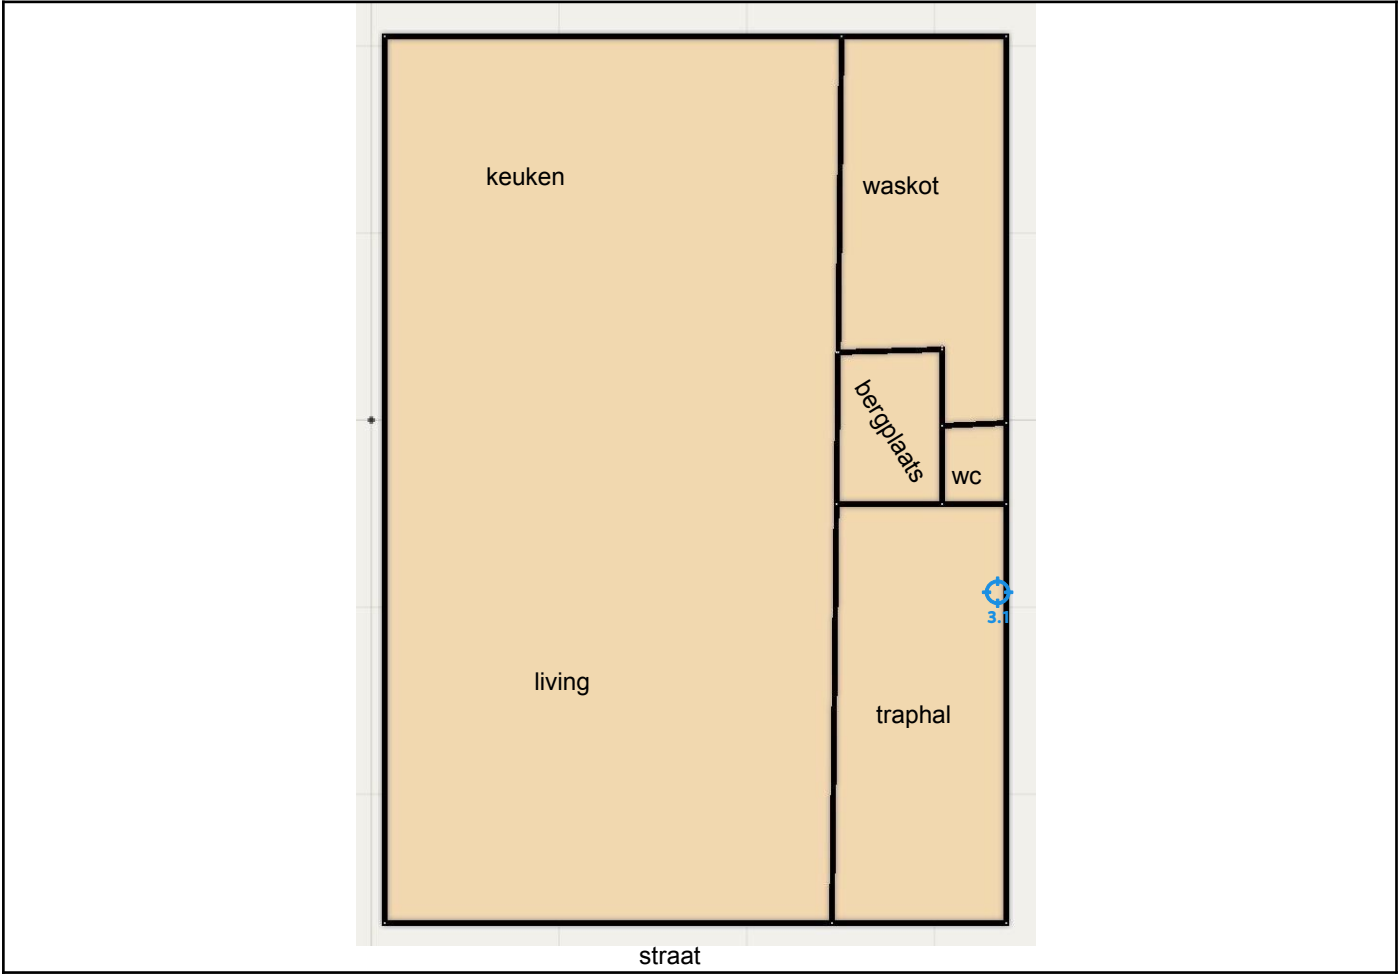
# Plan 1.1: Gelijkvloers

| Beschrijving | Type | Actie |
|---|---|---|
| 3.1 Code: Staal 1 | Mengmonster | - |

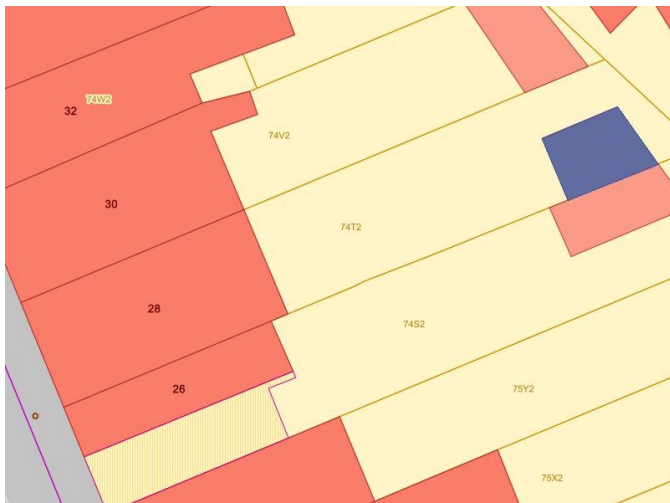
## Zone 2: Bijgebouw

Tijdens de inspectie vastgesteld:

- 0 Asbestmaterialen
- 0 Beperkingen
- 0 Uitsluitingen
- 0 Roerende goederen
- 0 Puin, steenslag, (water)bodem
- 0 Adviezen
- 0 Geen asbest
