# Asbestinventarisatattest

Spoorweglaan 255, 2610 Antwerpen

Attestnummer : 20260122-000286.000

Uitgegeven op : 22.01.2026

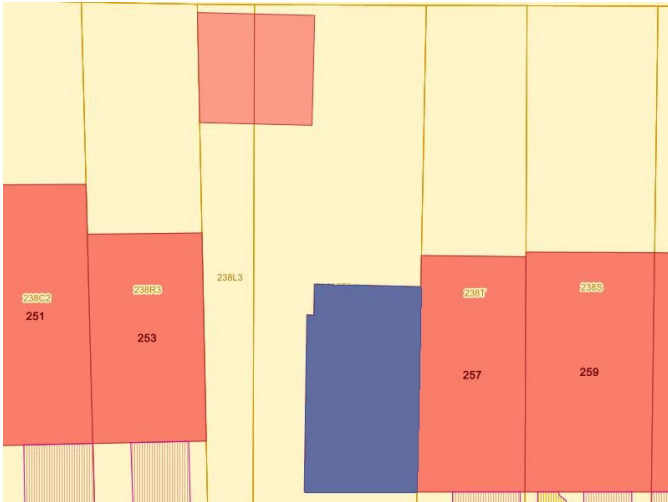
## Zone 1: Hoofdgebouw

Tijdens de inspectie vastgesteld:

- 4 Asbestmaterialen**
- 0 Beperkingen
- 0 Uitsluitingen
- 0 Roerende goederen
- 0 Puin, steenslag, (water)bodem
- 0 Adviezen
- 2 Geen asbest**

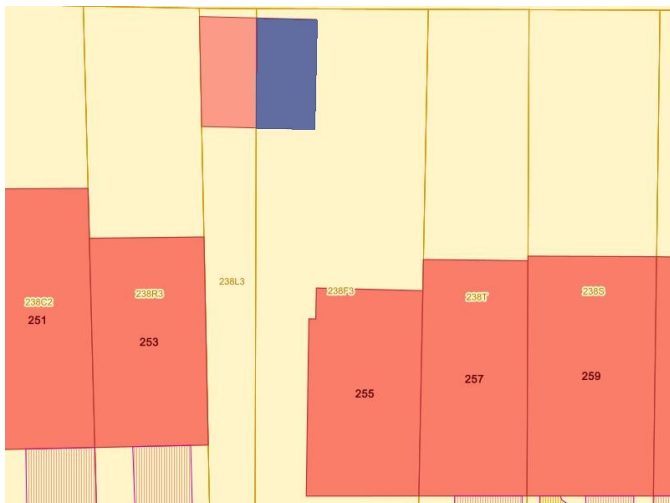
## Zone 2: Bijgebouw

Tijdens de inspectie vastgesteld:

**1 Asbestmateriaal**
