# Asbestinventarisatetest

Groenstraat 96, 2610 Antwerpen

Attestnummer : 20260219-000310.000

**Niet-asbestveilig**

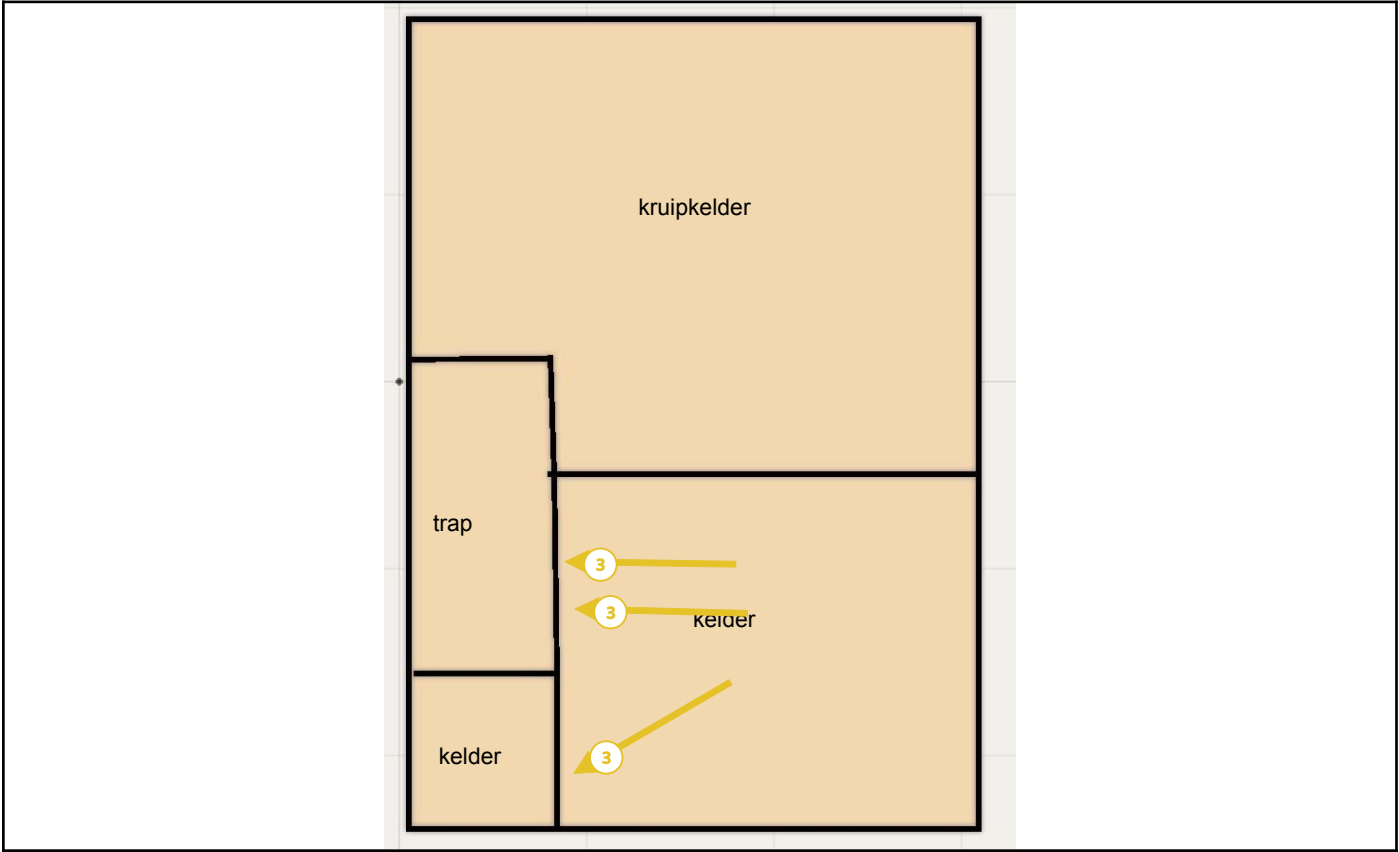
# Plan 1.2: Kelder

| Beschrijving | Type | Actie |
|---|---|---|
| 3. Bakeliet | Asbestmateriaal | Zorgvuldig beheren |
