# Asbestinventarisatetest

Berkenrodelei 69, 2660 Antwerpen

Attestnummer : 20250821-000205.000

Uitgegeven op : 21.08.2025

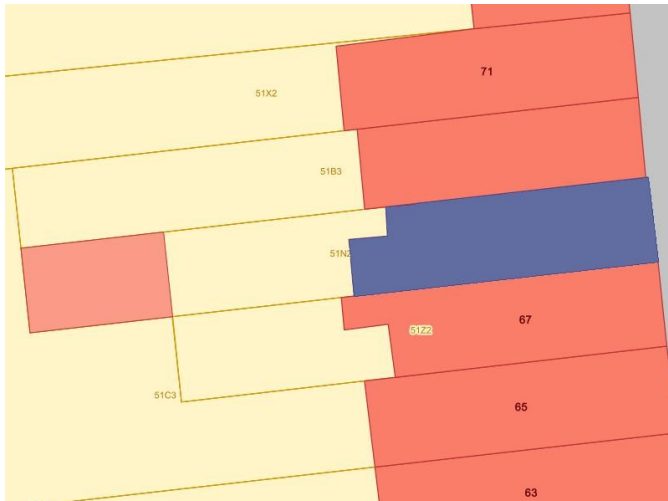
## Zone 1: Hoofdgebouw

- 1 Asbestmateriaal**
- 0 Beperkingen
- 0 Uitsluitingen
- 0 Roerende goederen
- 0 Puin, steenslag, (water)bodem
- 0 Adviezen
- 2 Geen asbest**

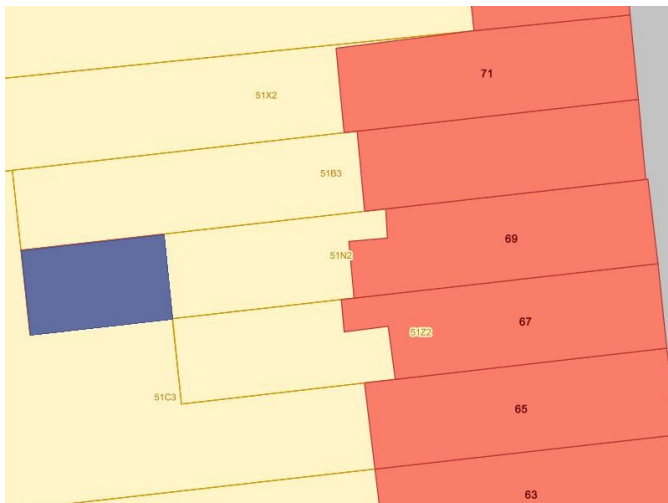
## Zone 2: Bijgebouw

- 1 Asbestmateriaal**
- 0 Beperkingen
- 0 Uitsluitingen
- 0 Roerende goederen
- 0 Puin, steenslag, (water)bodem
- 0 Adviezen
- 0 Geen asbest
