# Asbestinventarisatetest

Vlaamsekunstlaan 47/302, 2020 Antwerpen

Attestnummer : 20260227-000058.000

Uitgegeven op : 27.02.2026

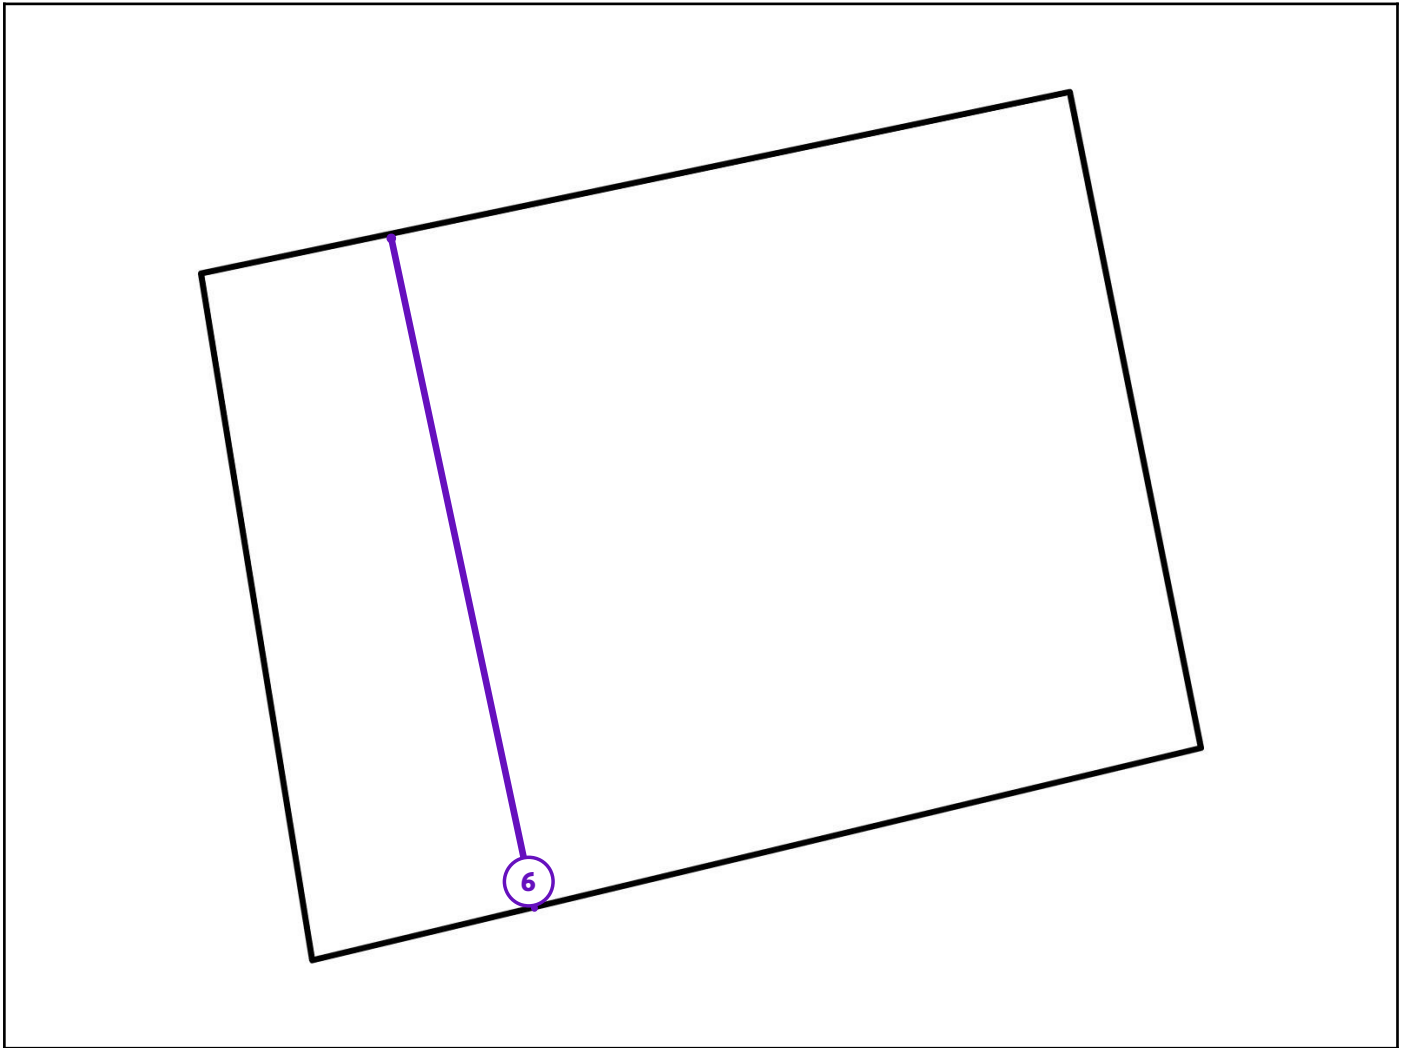
## Plan 2.1: Kelderberging plan

De Leidingisolatie die door de kelderberging loopt is vermoedelijk asbestverdacht, deze behoort tot de gemeenschappelijke delen. Wees waakzaam bij schade of scheuren want dit is losgebonden asbest.
