# Asbestinventarisatetest

Sneeuwbeslaan 4/501, 2610 Antwerpen

Attestnummer : 20250219-000160.000

Uitgegeven op : 19.02.2025

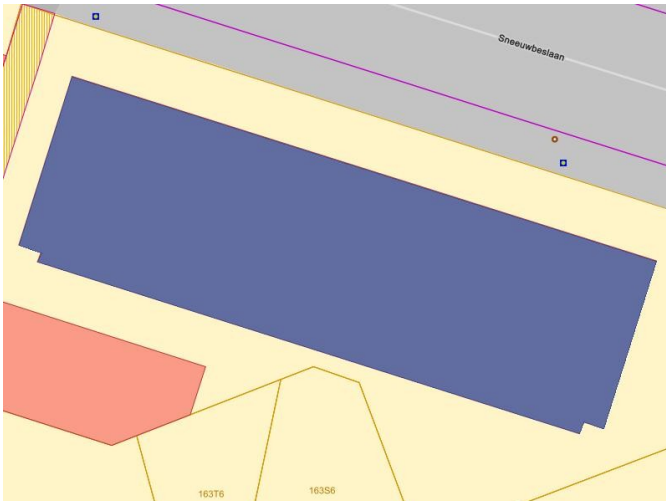
## Zone 1: Hoofdgebouw

Tijdens de inspectie vastgesteld:

- 0 Asbestmaterialen
- 0 Beperkingen
- 0 Uitsluitingen
- 0 Roerende goederen
- 0 Puin, steenslag, (water)bodem
- 2 Adviezen
- 2 Geen asbest
