# Asbestinventarisatetest

Jan Goovaersstraat 70, 2150 Antwerpen

Attestnummer : 20260309-000306.000

Uitgegeven op : 09.03.2026

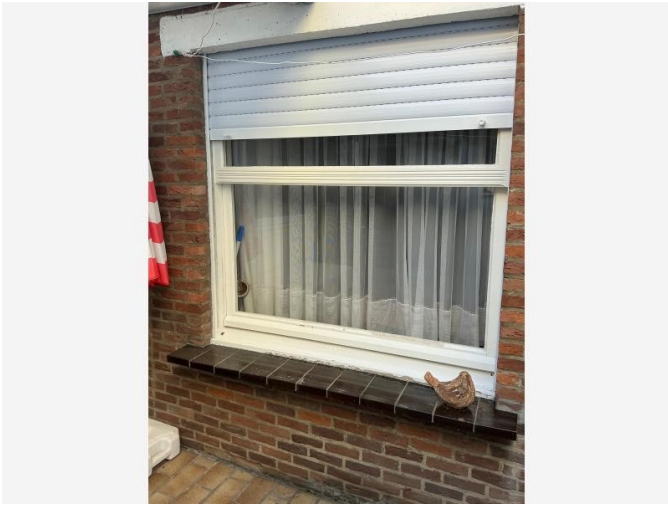
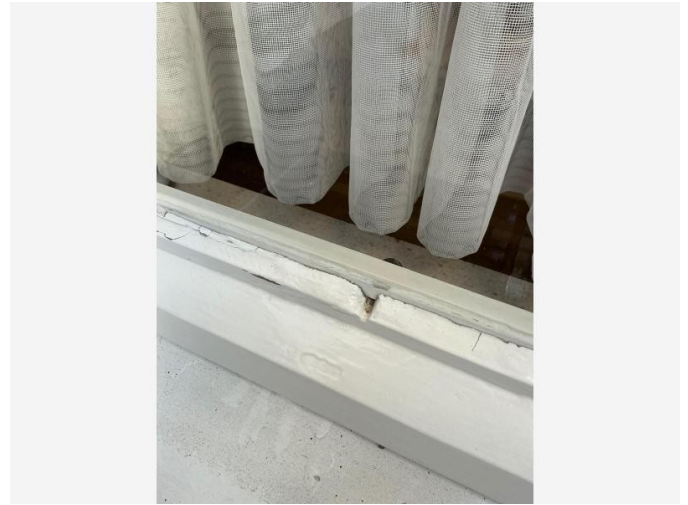
## Fiche 8: Afdichtingsmateriaal

| Beschrijving | Notitie | Terug te vinden op plannen |
|---|---|---|
| Fiche 8: Afdichtingsmateriaal | Niet asbestverdacht | - |
