# Asbestinventarisatetest

Pastoor Soeteweystraat 25, 2640 Mortsel

Attestnummer : 20260311-000066.000

**Niet-asbestveilig**

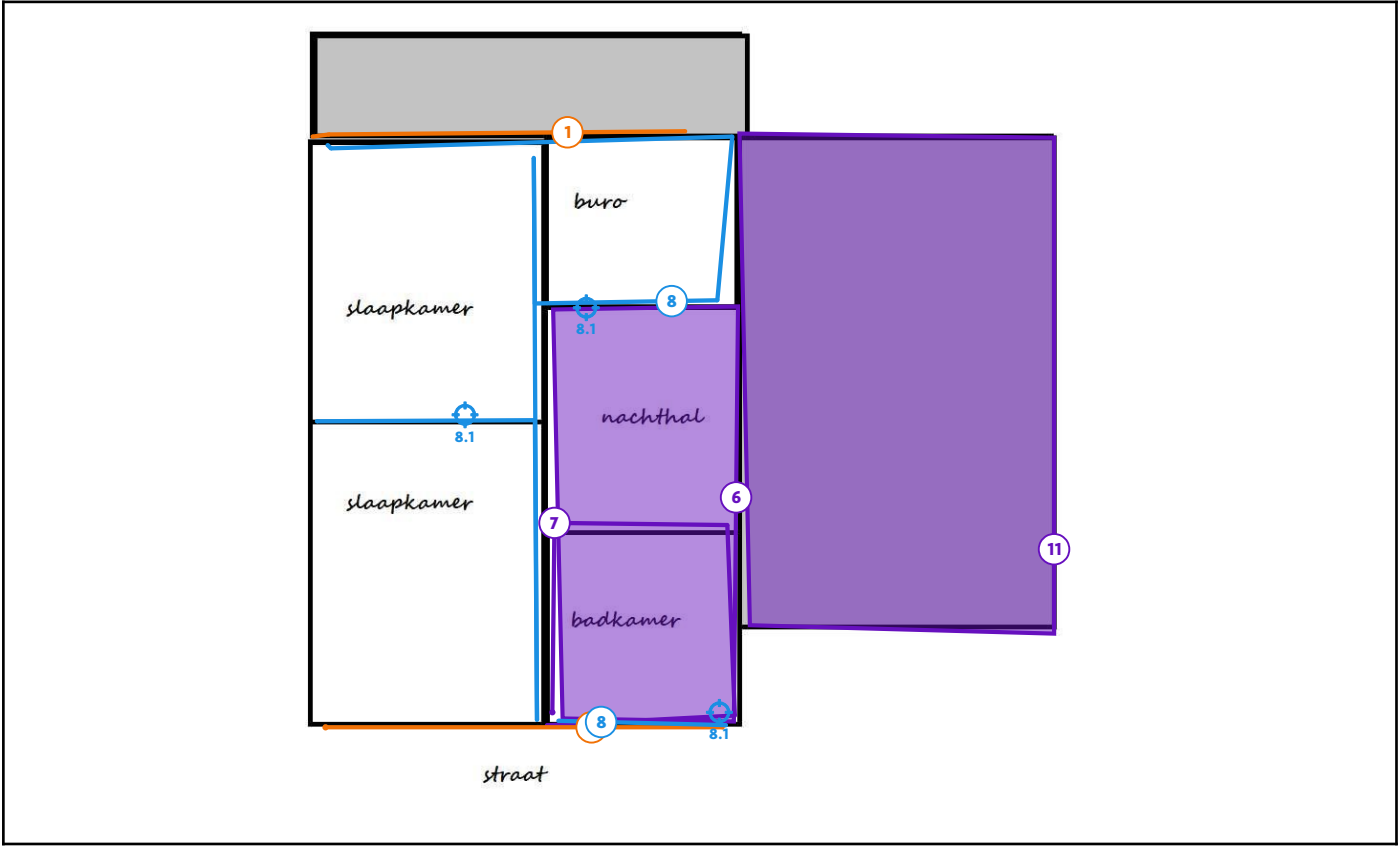
# Plan 1.2: eerste verdiep

| Beschrijving | Type | Actie |
|---|---|---|
| 11. Epdm dak op garage | Overige ruimte of materiaal | - |

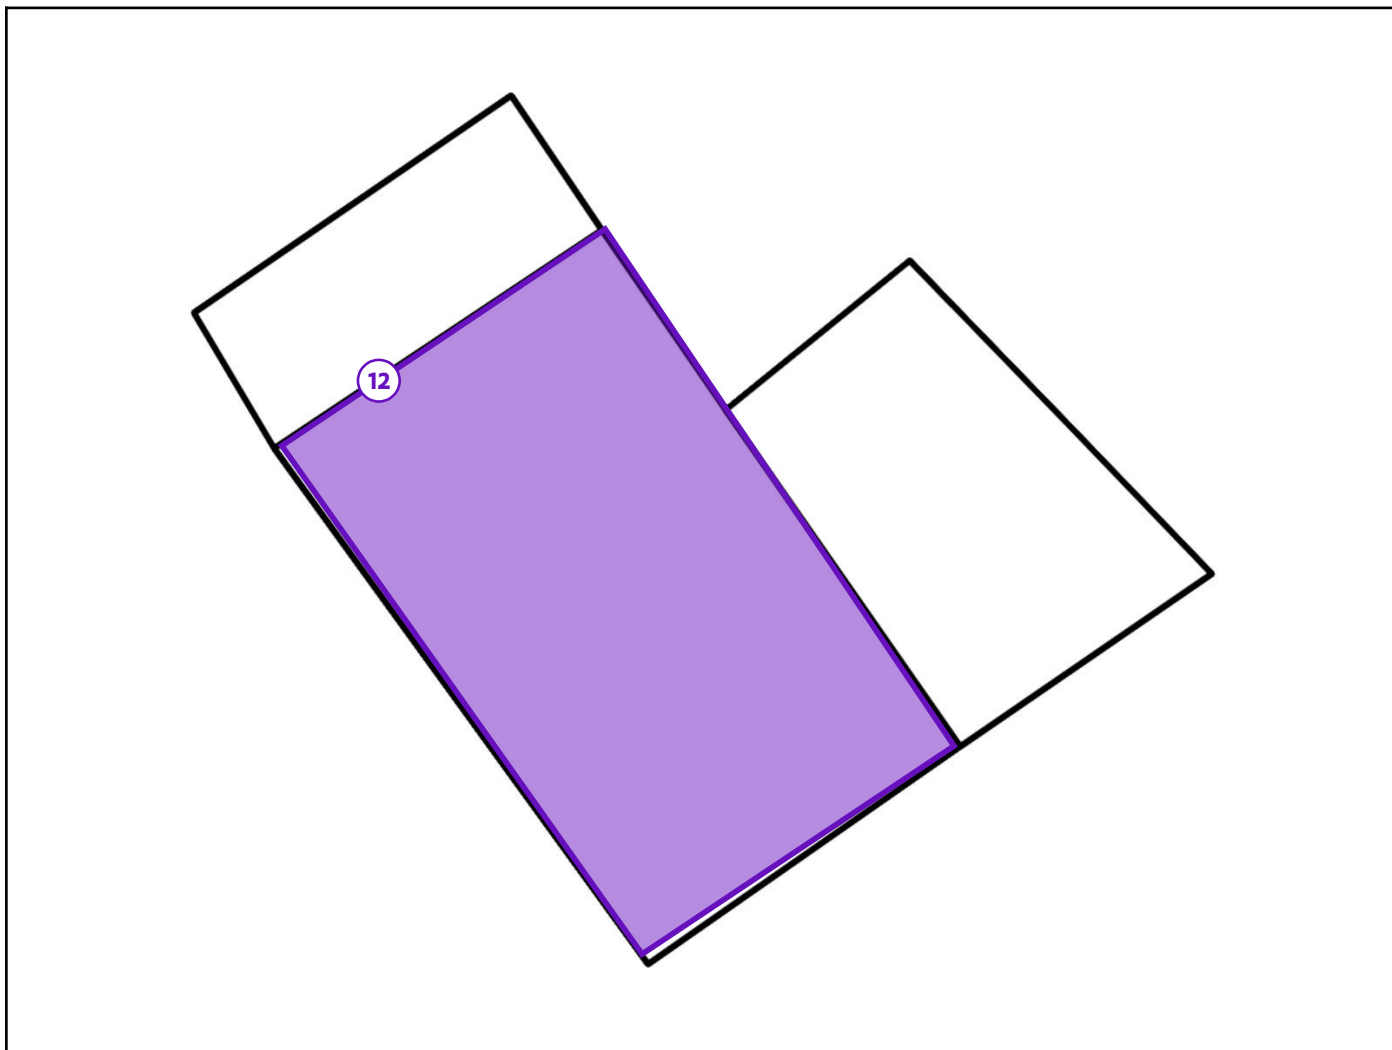
## Plan 1.4: Hoofdgebouw plan

| Beschrijving | Type | Actie |
|---|---|---|
| 12. Geen oud onderdak , sarking dak | Overige ruimte of materiaal | - |

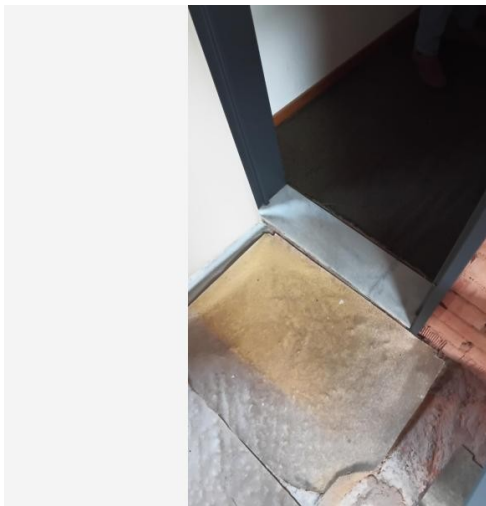
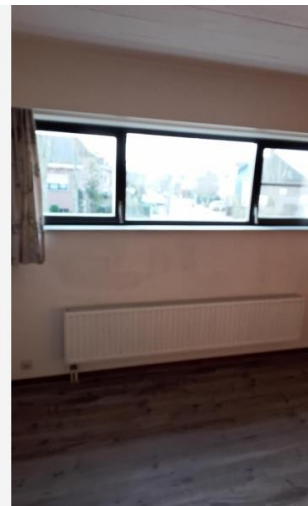
| Basis voor advies | De asbestdeskundige beoordeelt het materiaal als niet-asbestverdacht. |
