# Asbestinventarisat attest

Victoriastraat 17, 2650 Edegem

Attestnummer : 20260312-000483.000

**Asbestveilig** (maar niet asbestvrij)

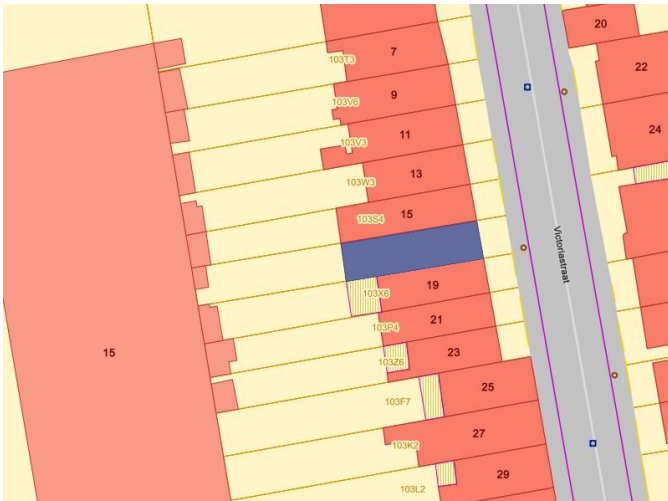
# Zone 1: Hoofdgebouw

Tijdens de inspectie vastgesteld:

## 4 Asbestmaterialen

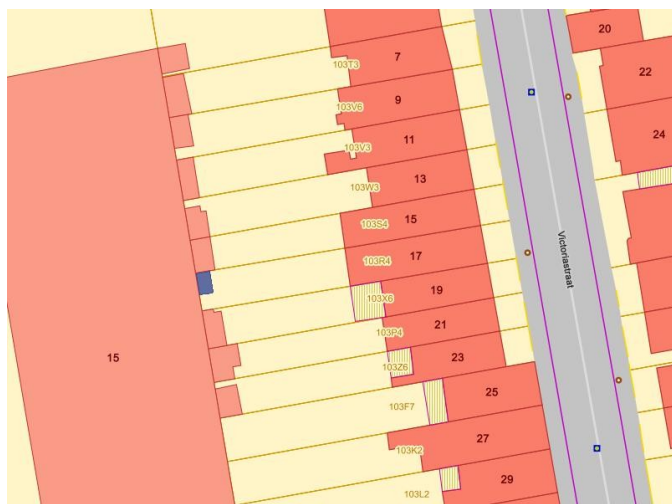
## Zone 2: Bijgebouw

Tijdens de inspectie vastgesteld:

- 0 Asbestmaterialen
- 0 Beperkingen
- 0 Uitsluitingen
- 0 Roerende goederen
- 0 Puin, steenslag, (water)bodem
- 0 Adviezen
- 1 Geen asbest**
