Gemzenstraat 21/201, 2610 Antwerpen

# OVAM

## Over dit attest

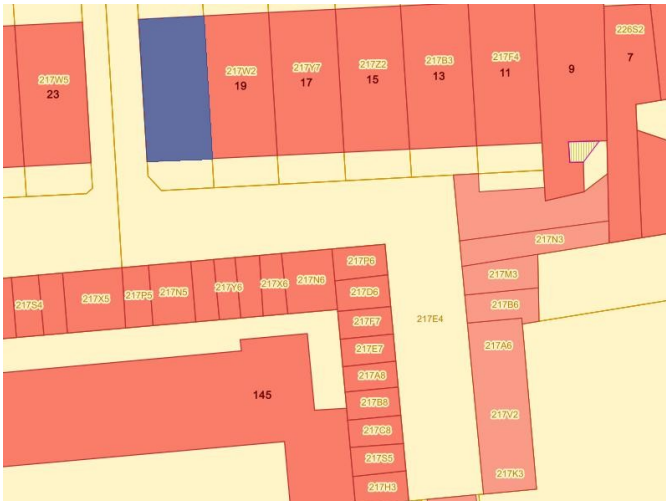
## Zone 1: Hoofdgebouw

Tijdens de inspectie vastgesteld:

- 0 Asbestmaterialen
- 0 Beperkingen
- 0 Uitsluitingen
- 0 Roerende goederen
- 0 Puin, steenslag, (water)bodem
- 0 Adviezen
- 2 **Geen asbest**

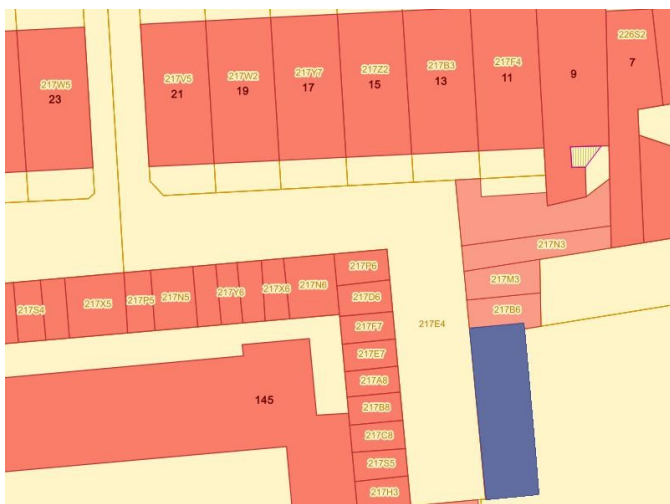
## Zone 2: Bijgebouw

Tijdens de inspectie vastgesteld:

## 0 Asbestmaterialien
