# Asbestinventarisatetest

Frans De Manstraat 25, 2600 Antwerpen

Attestnummer : 20260320-000278.000

# Zone 1: Hoofdgebouw

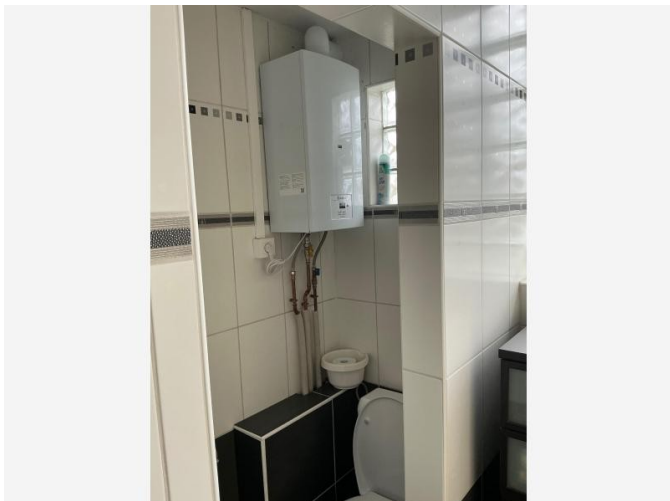
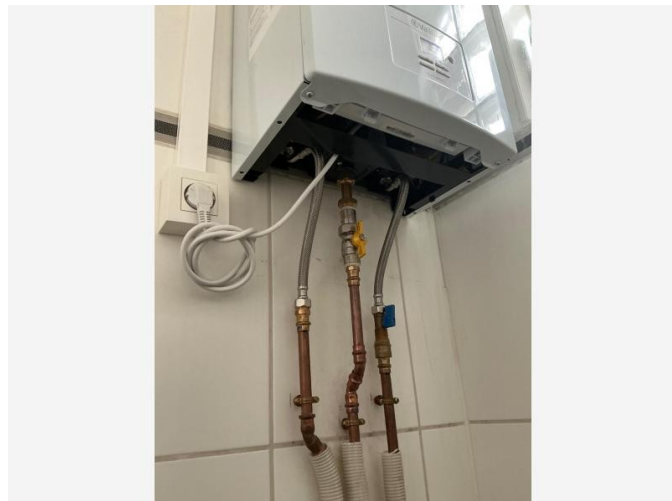
## Fiche 11: Materialen aan de stookketel

| Beschrijving | Notitie | Terug te vinden op plannen |
|---|---|---|
| Fiche 11: Materialen aan de stookketel | Niet asbestverdacht, na 2001 geplaatst | - |
