# Asbestinventarisatattest

Moretusstraat 140, 2660 Antwerpen

Attestnummer : 20251130-000076.000

Uitgegeven op : 30.11.2025

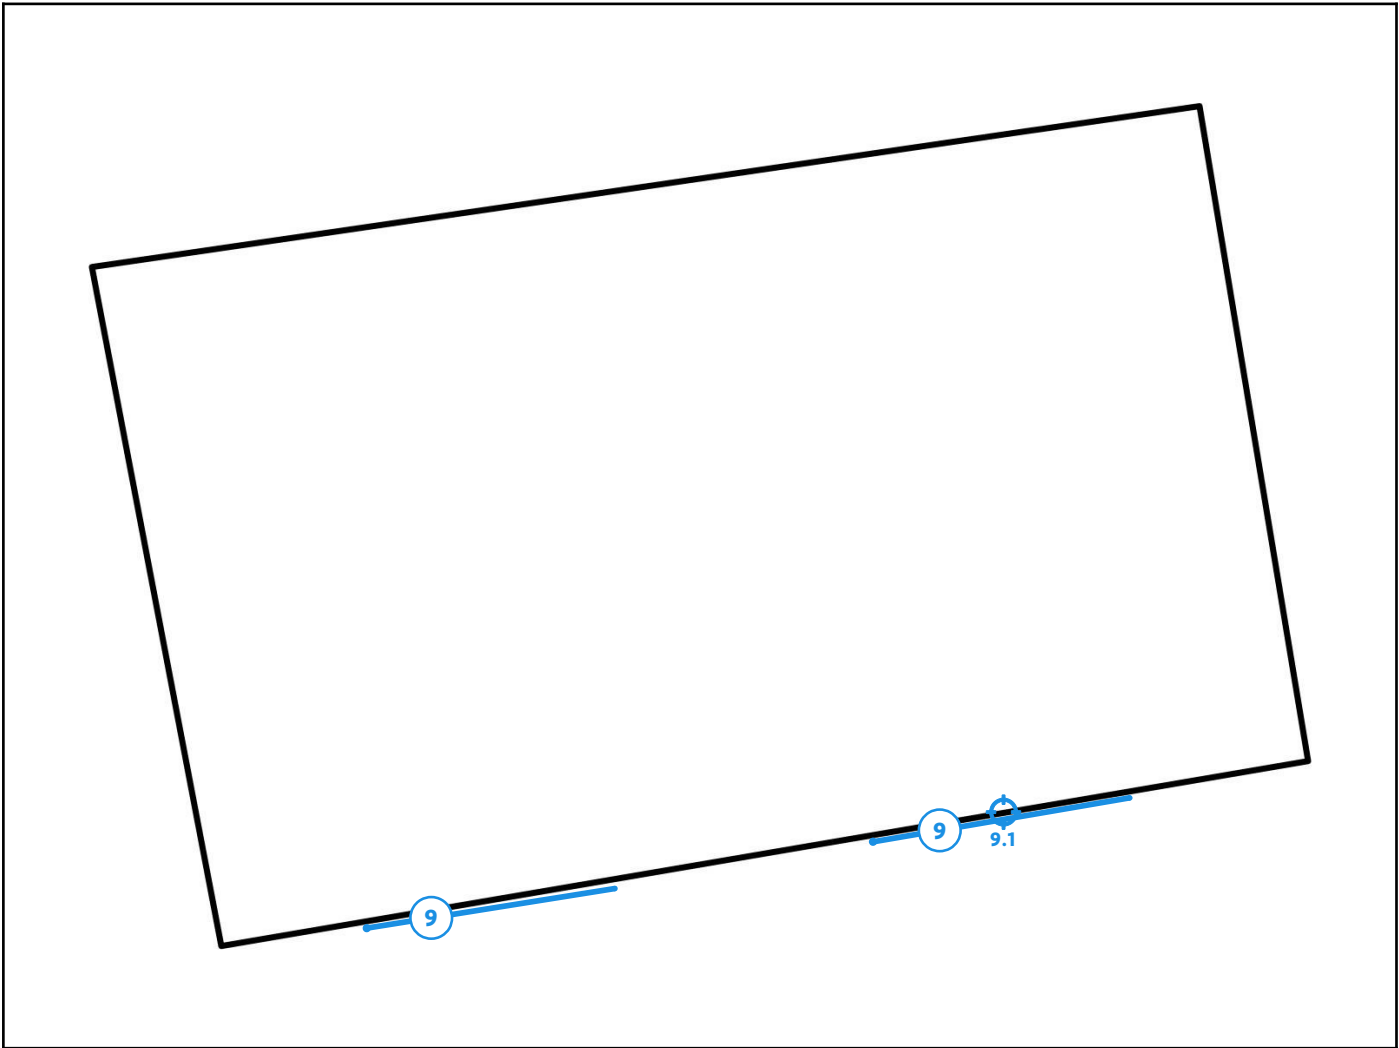
## Plan 2.1: garage plan

- 0 Asbestmaterialen
- 0 Beperkingen
- 0 Uitsluitingen
- 0 Roerende goederen
- 0 Puin, steenslag, (water)bodem
- 0 Adviezen
- 1 **Geen asbest**
